令和5年度  
ボイラー・タービン主任技術者会議

# 下関バイオマス発電所 サービスバンカー火災について

2024年3月1日

下関バイオマスエナジー合同会社  
高倉 譲二

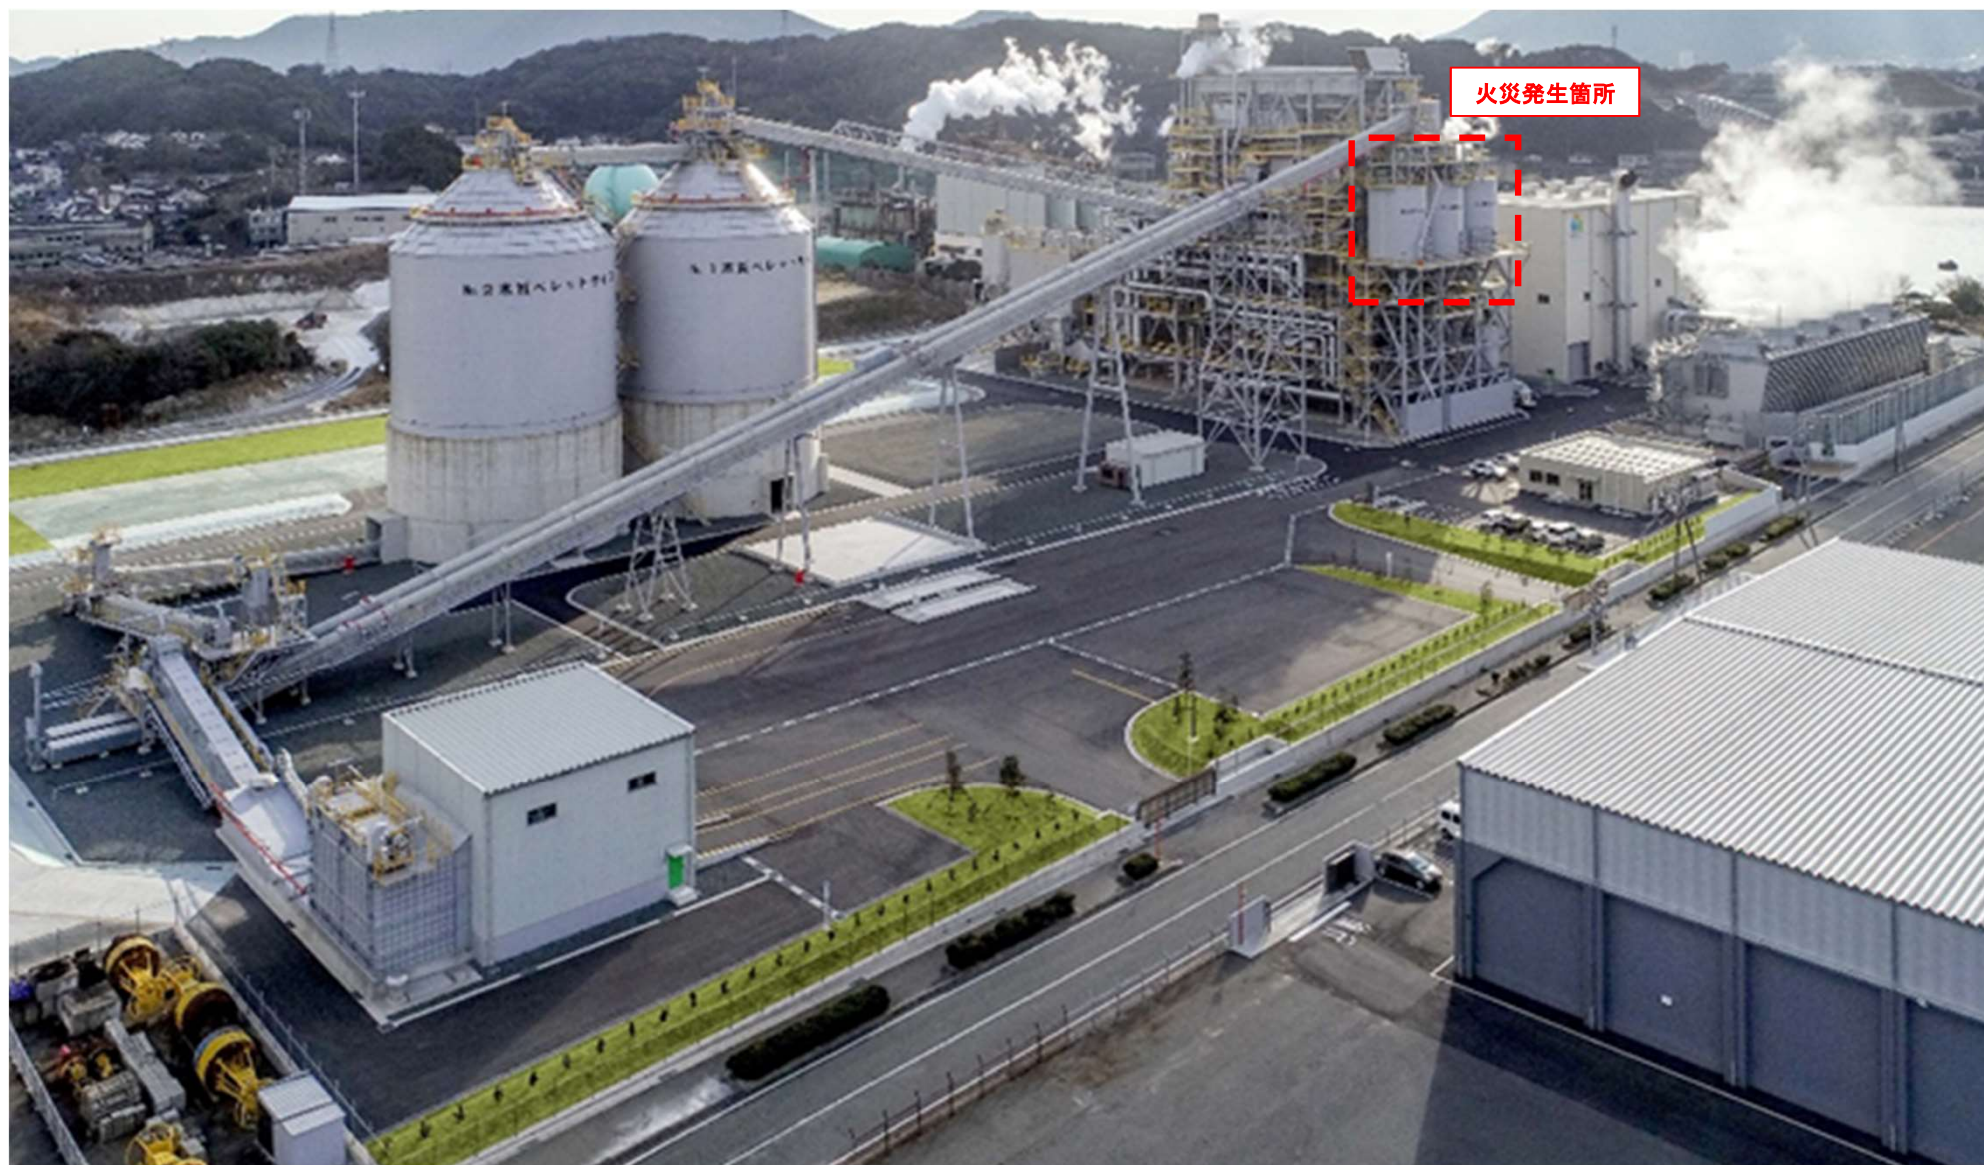
○発生箇所：サービスバンカー、周辺機器

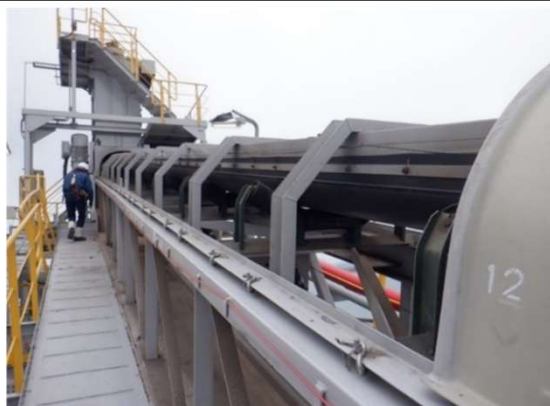
| No. | 設 備 | 損傷状況 |
|---|---|---|
| 1 | No.7燃料受入コンベア | ・コンベアカバー飛散、集塵機損傷、火防線断線他 |

コンベアカバー飛散

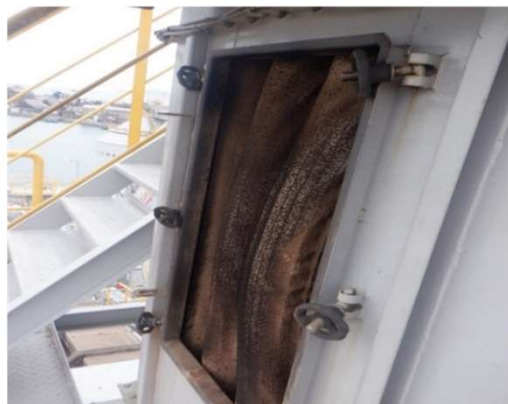
集塵機損傷

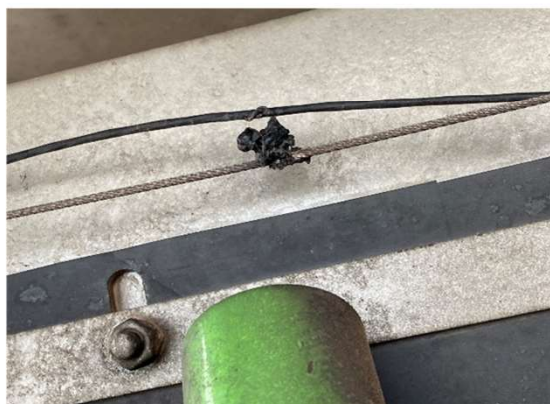
火防線断線

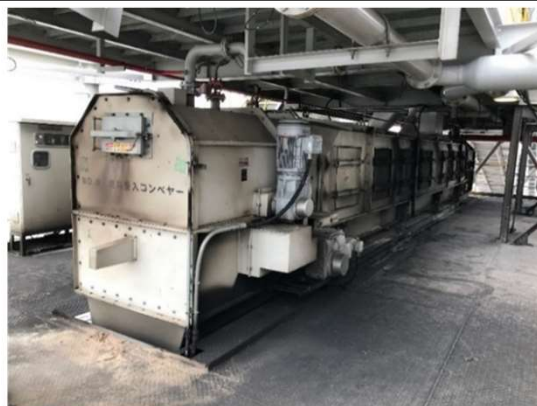
| No. | 設 備 | 損傷状況 |
|---|---|---|
| 2 | No.8燃料受入コンベア | ・ケーシング変形、ローラー脱落、点検口外れ他 |

ケーシング変形

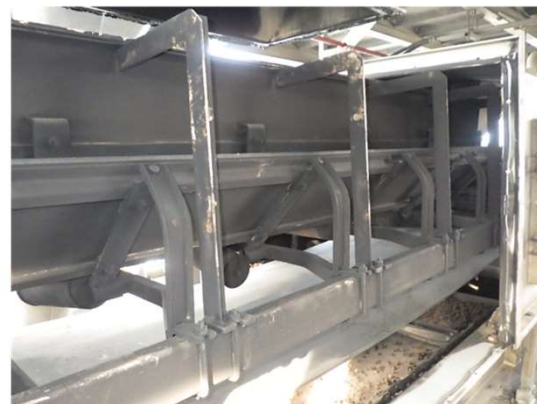
ベルト状況

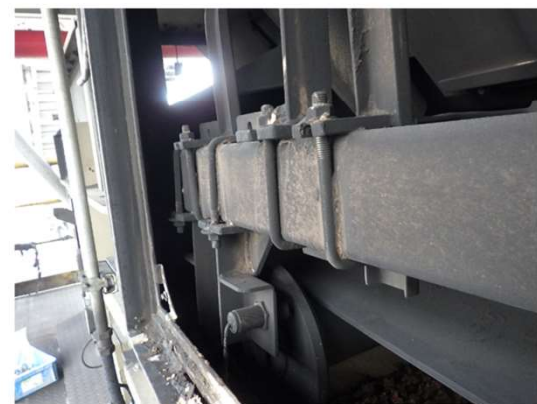
内部躯体状況

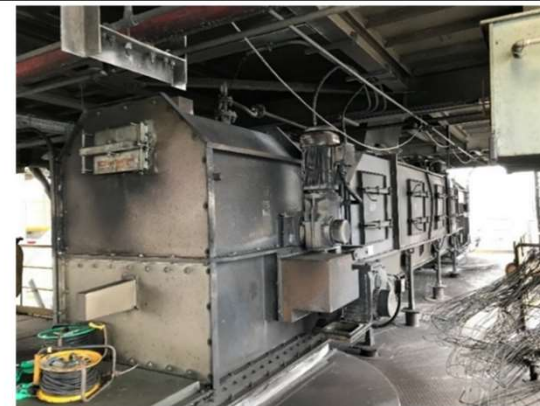
| No. | 設 備 | 損傷状況 |
|---|---|---|
| 3 | No.9燃料受入コンベア | ・ケーシング変形、ローラー脱落、点検口外れ他 |

ケーシング変形

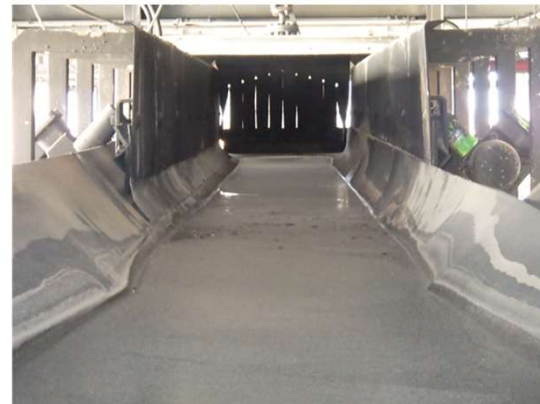
ベルト状況

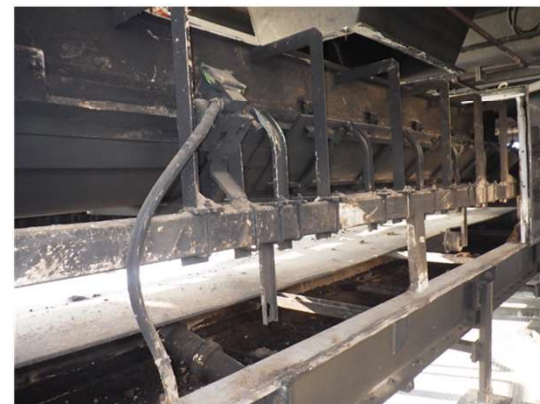
内部躯体状況

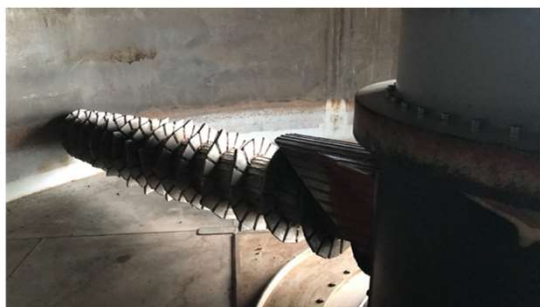
サービスバンカー内部状況

サービスバンカー梁の上部に粉化したWPが堆積しない構造へ変更

- ・ サービスバンカー梁の上部に粉化したWPが堆積し燻る状況が継続したため、天井板を設置し梁の部分に粉化したWPが堆積しない構造に変更

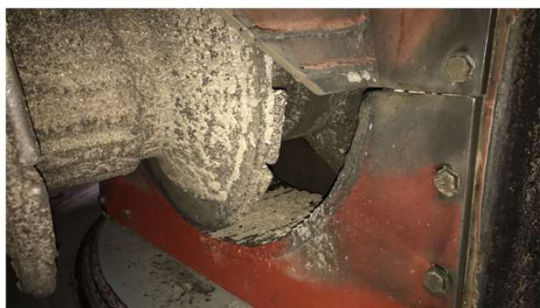
燃料落口状況

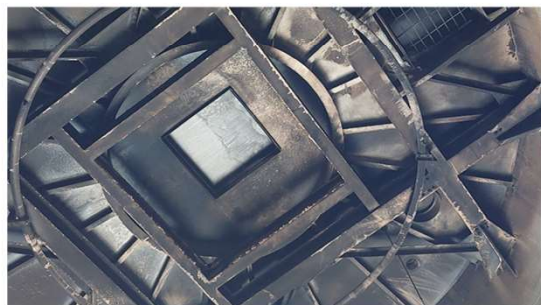
サービスバンカー天井部焦げ

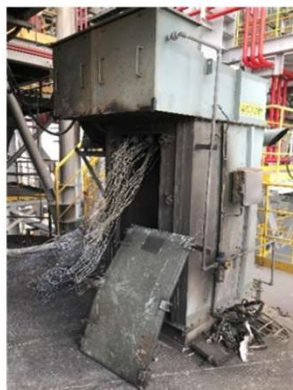
| No. | 設 備 | 損傷状況 |
|---|---|---|
| 4 | A-WPサービスバンカー | ・バンカー天井部焦げ、集塵装置損傷他 |

A-WPサービスバンカー集塵装置損傷

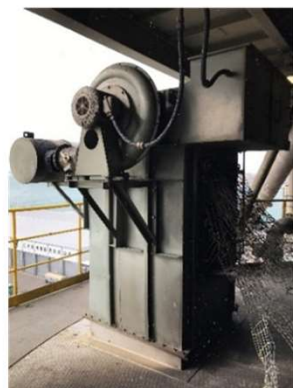
| No. | 設 備 | 損傷状況 |
|---|---|---|
| 5 | PKS/WPサービスバンカー | ・バンカー天井部焦げ、集塵装置損傷他 |

PKS/WPサービスバンカー集塵装置損傷

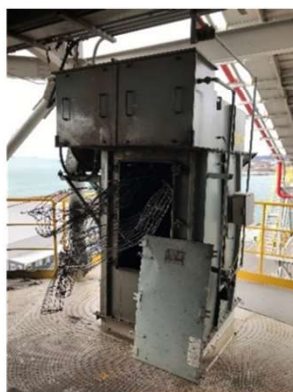
| No. | 設 備 | 損傷状況 |
|---|---|---|
| 6 | B-WPサービスバンカー | ・バンカー天井部焦げ、集塵装置損傷、伸縮継手損傷他 |

B-WPサービスバンカー集塵装置損傷

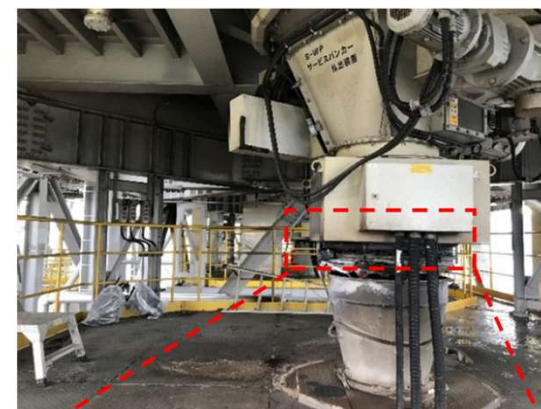
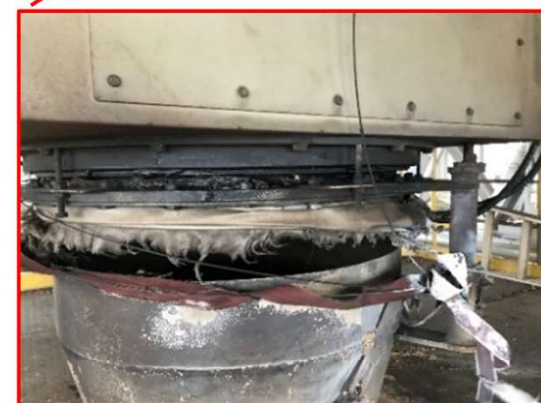
B-WPサービスバンカー払出装置  
布製伸縮継手損傷

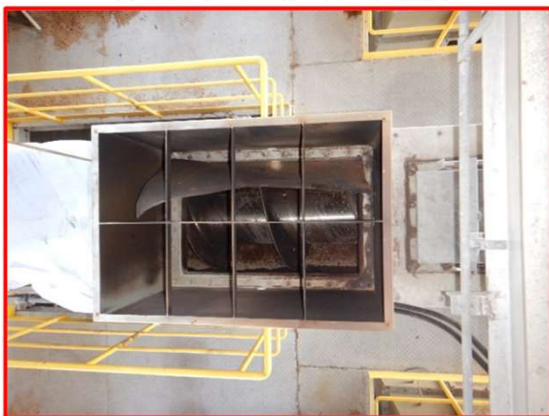
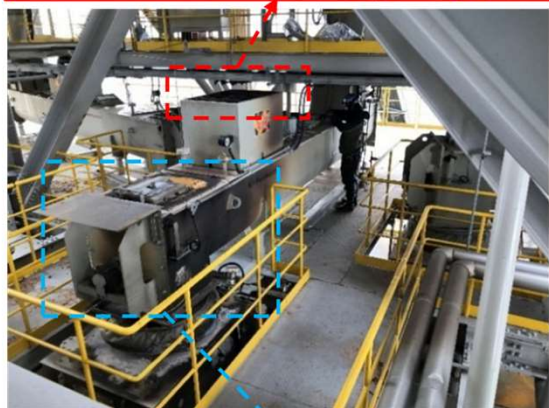
A-WP、PKS/WP、B-WP供給コンベア

各ラプチャーディスク破損

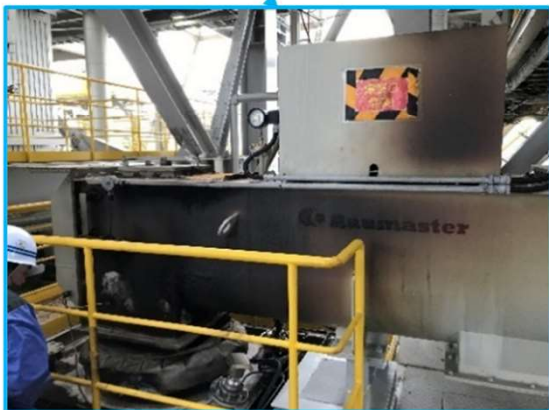
| No. | 設 備 | 損傷状況 |
|---|---|---|
| 8 | PKS/WP供給コンベア | ・コンベア出口部焦げ、ラプチャーディスク破損他 |

PKS/WP供給コンベア出口部焦げ

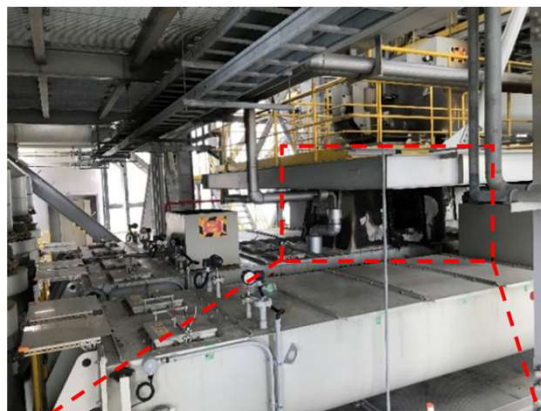
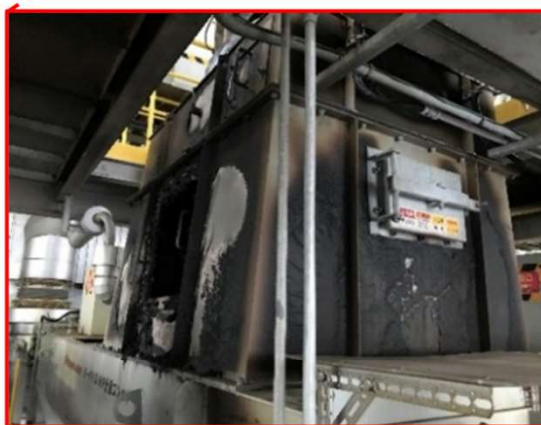
| No. | 設 備 | 損傷状況 |
|---|---|---|
| 11 | A/B-PKS/WP計量コンベア | ・コンベア入口部焦げ、バランシングシュート部点検窓焼損、ラプチャーディスク破損他 |

A/B-PKS/WP計量コンベア入口部焦げ

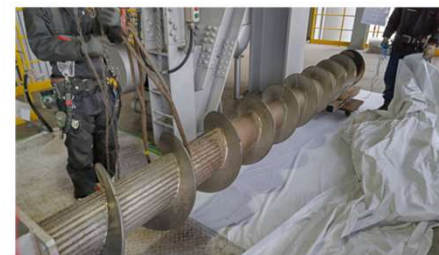
A-WP供給スクリュウコンベア

| No. | 設 備 | 損傷状況 |
|---|---|---|
| 13 | A-WP供給スクリーコンベア | ・被害なし |

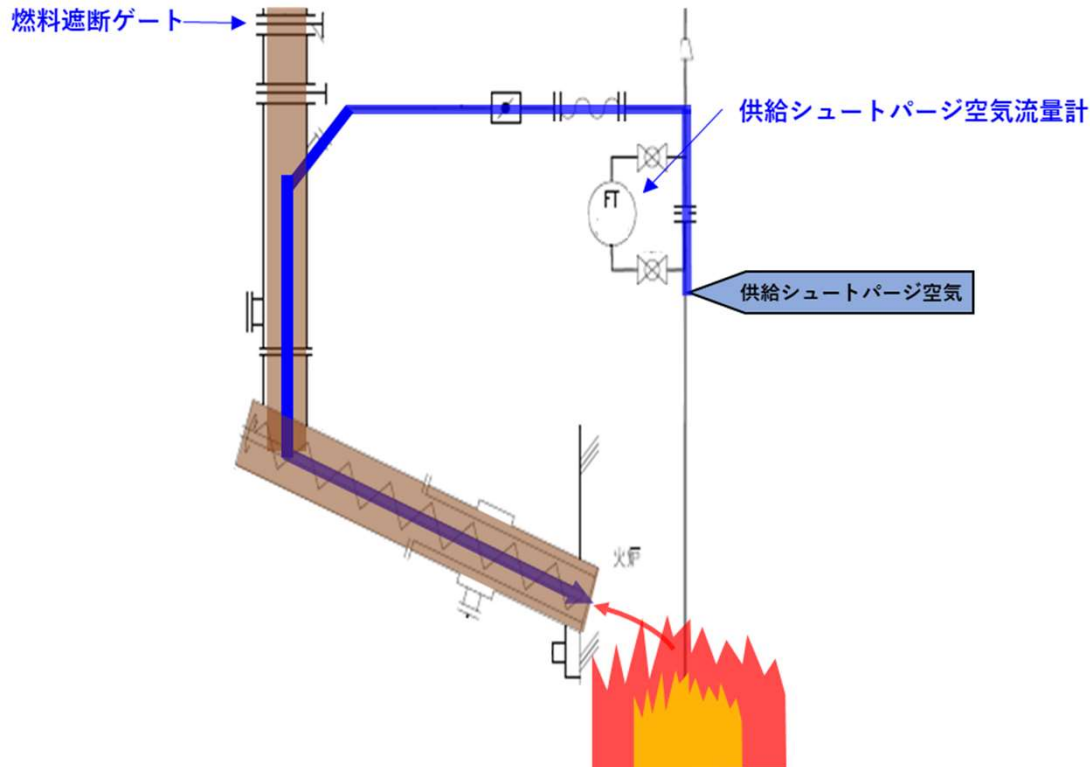
通常運転状態

通常運転時は、燃料供給スクリーコンベア先端の空隙に火炉から火種が飛び込むこともあるが、シュートパージ空気で火炉側に押し戻される。

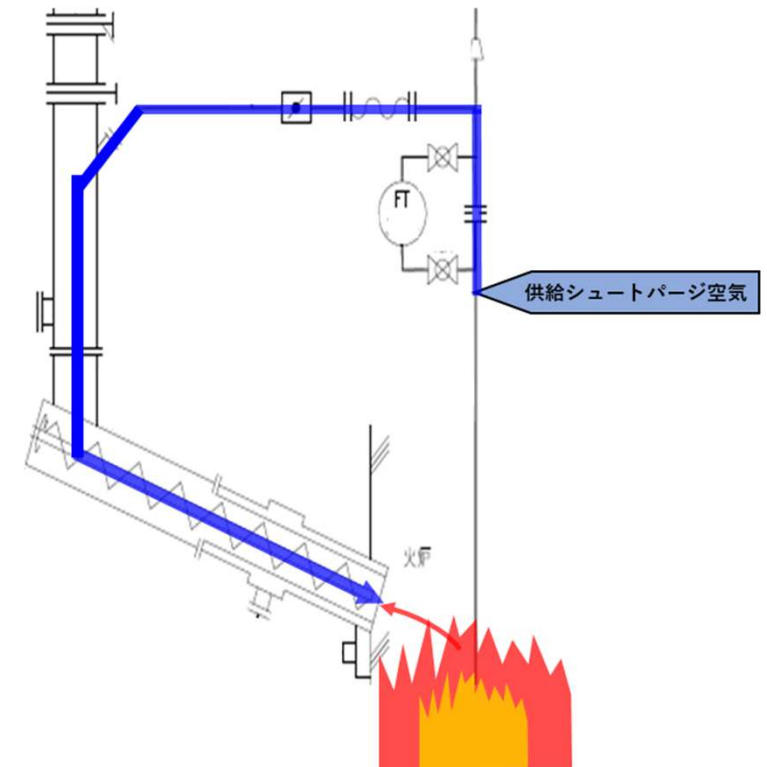
B-PKS/WP供給前

B-PKS/WP供給系統にはWPが供給されておらず、供給スクリーコンベア内はシュートパージ空気のみが流れている状態。

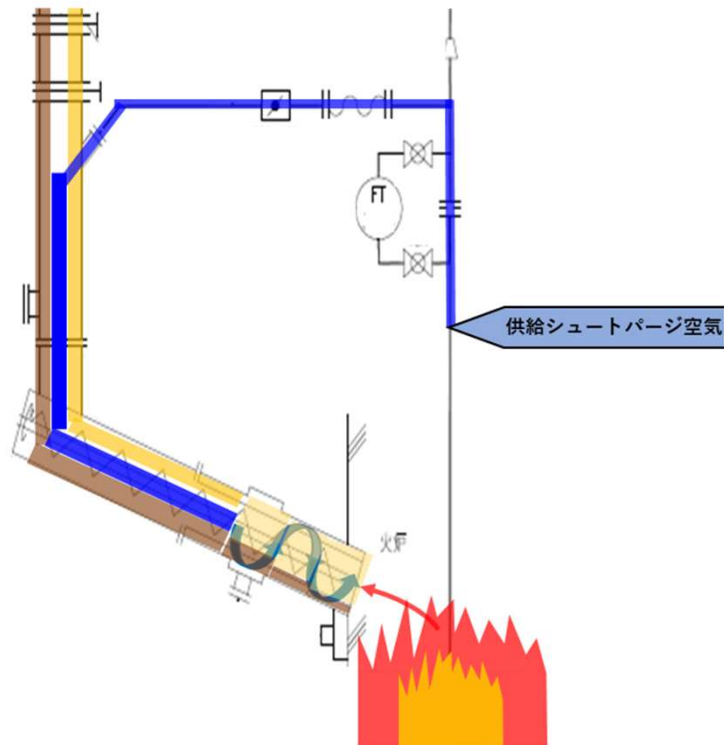
B-PKS/WP供給時

B-PKS/WP計量コンベアを起動した際、少量のWPが供給スク  
リューコンベアに供給されたことで、先端の空隙でパージ  
空気により粉化したWPが巻き上げられた。

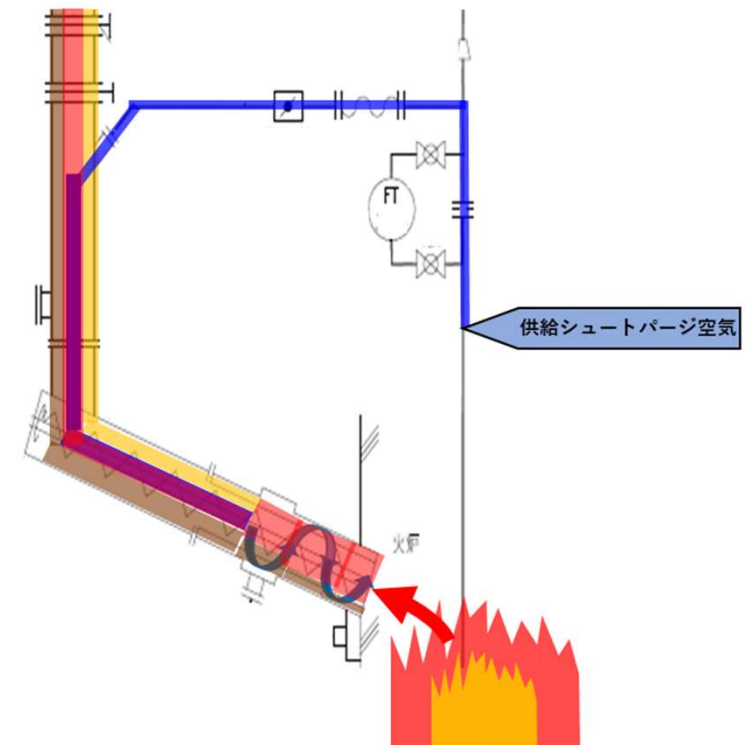
急速燃焼発生時

巻き上げられた粉化したWPに火炉から火種が飛び込み、  
急速燃焼が発生した。

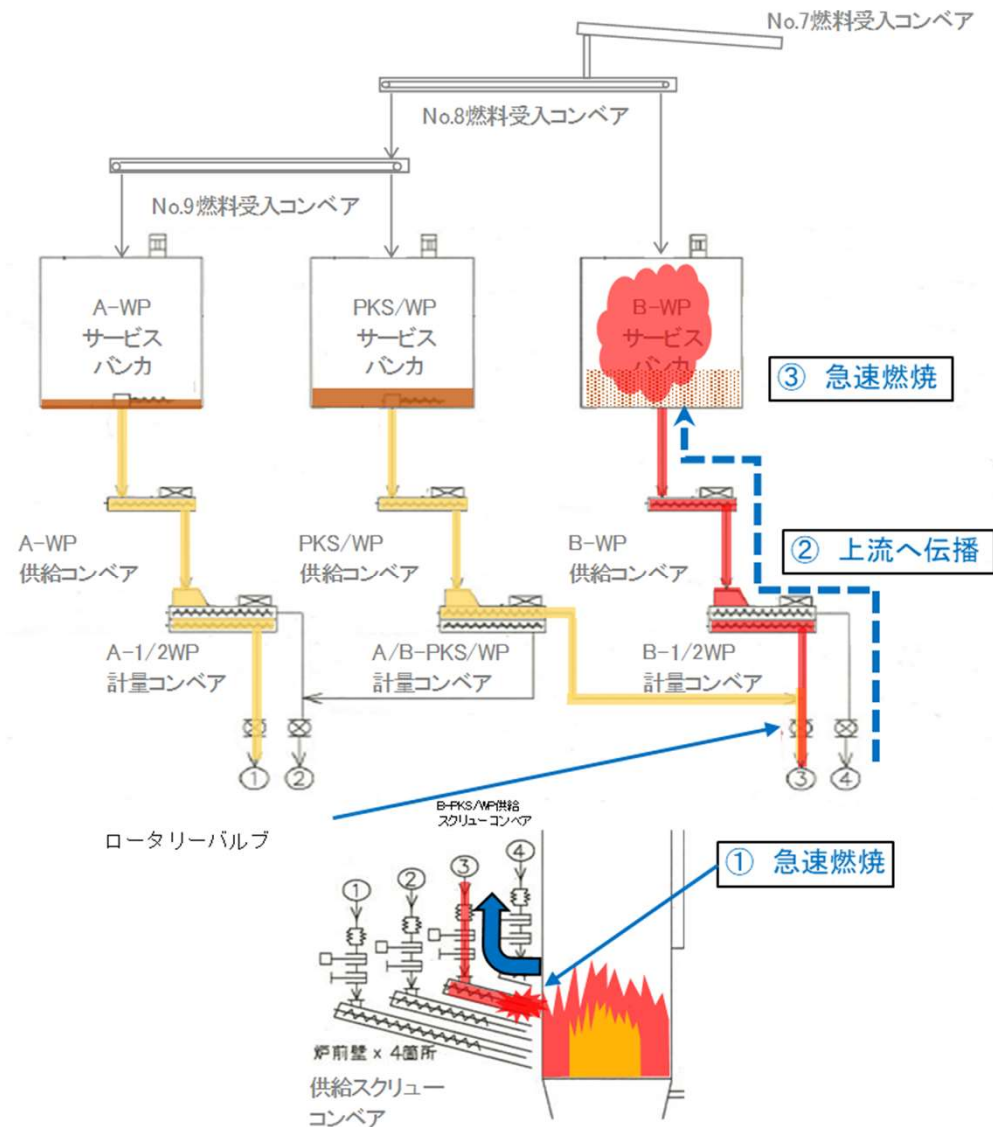
- ① スクリューコンベア内への飛び火を起因とした急速燃焼により空隙があるコンベア内を通じて上流側機器へ燃焼が伝播した。
- ② B-PKS/WP供給スクリーコンベアからB-WP計量コンベア⇒B-WP供給コンベアを經由して、B-WPサービスバンカーへ最初に燃焼が伝播した。  
※ロータリーバルブのブレード部が摩耗し間隙が広がっていたため、燃焼が伝播
- ③ B-WPサービスバンカー内に残った粉化WPが急速なガスの熱膨張を伴う急速燃焼が発生した。

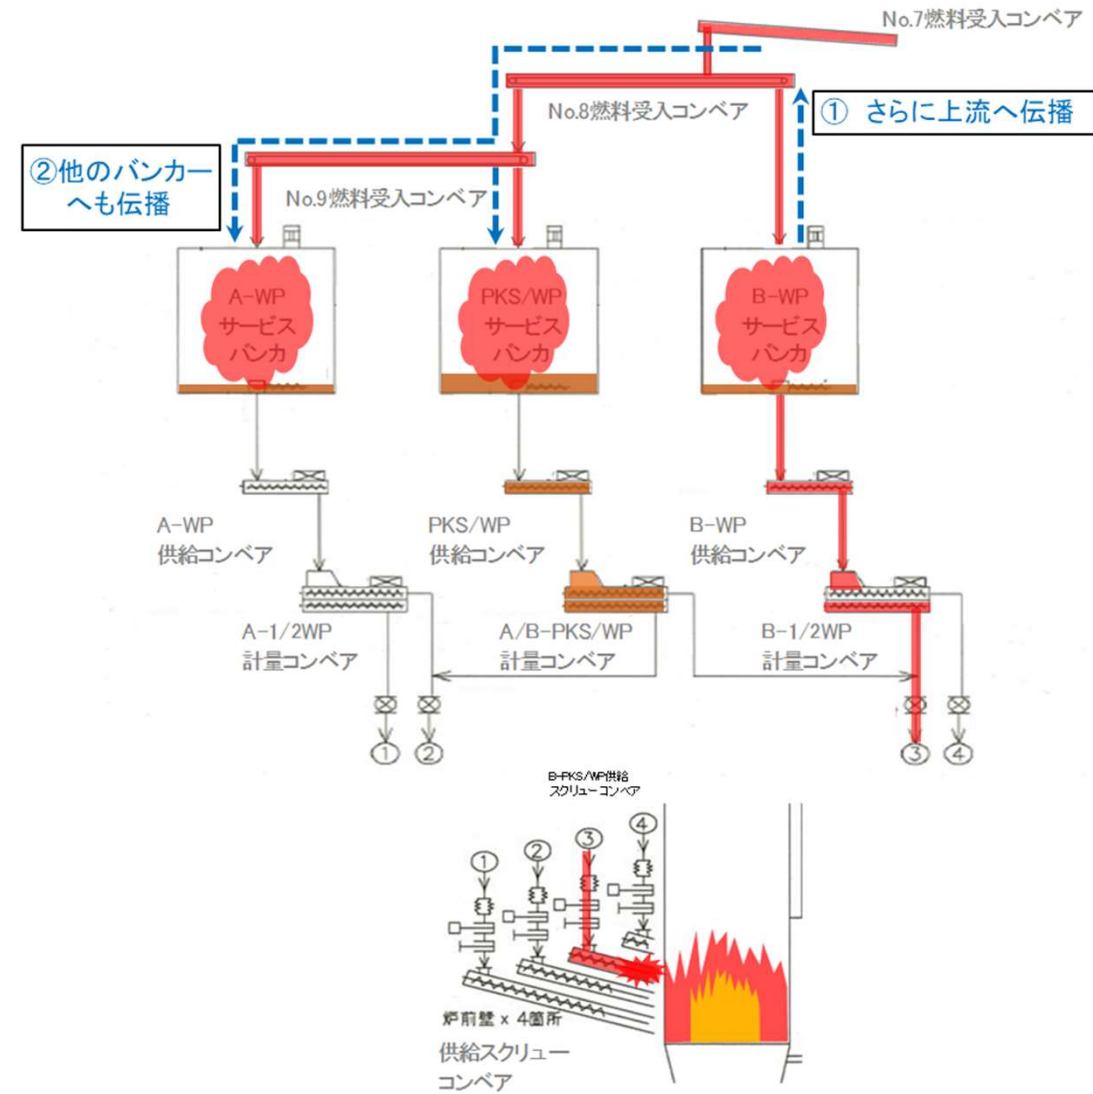
- ① B-WPサービスバンカーへの燃焼伝播後に上流機器であるNo. 8、No. 9燃料受入コンベアまでさらに燃焼が伝播した。
- ② No. 8、No. 9燃料受入コンベアを通じて隣接するPKS/WPサービスバンカー及びA-WPサービスバンカーへ燃焼が伝播した。

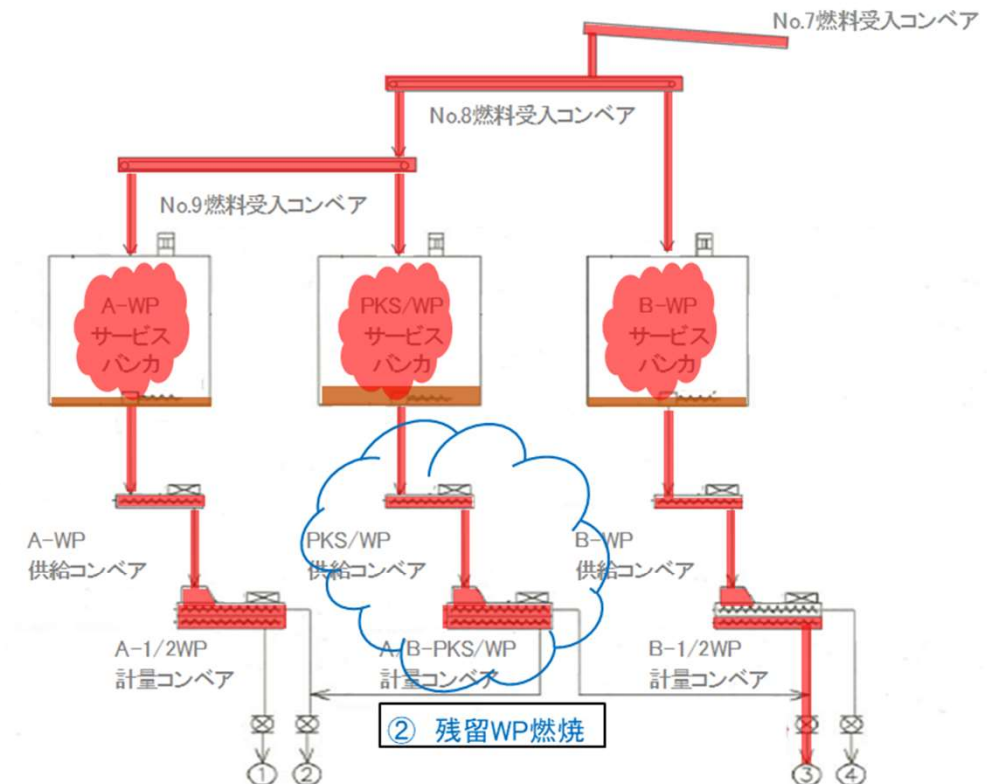
- ① PKS/WPサービスバンカー下流側機器である供給コンベア、計量コンベア内にはWPが残っていたため、WPの燃焼が継続した。
