# 令和 6 年度 ボイラー・タービン主任技術者会議

# 火力発電に関する行政の動向 及び情報連絡について

令和 6 年度  
中国四国産業保安監督部  
電力安全課

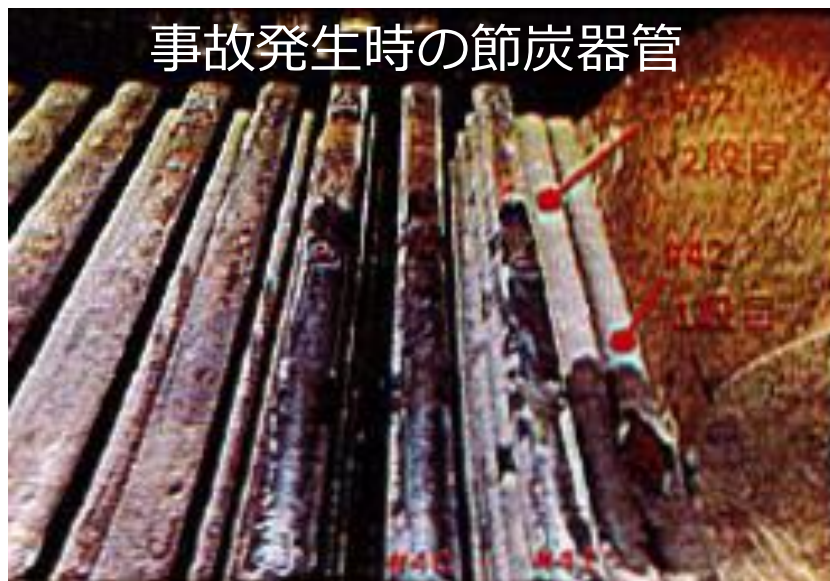
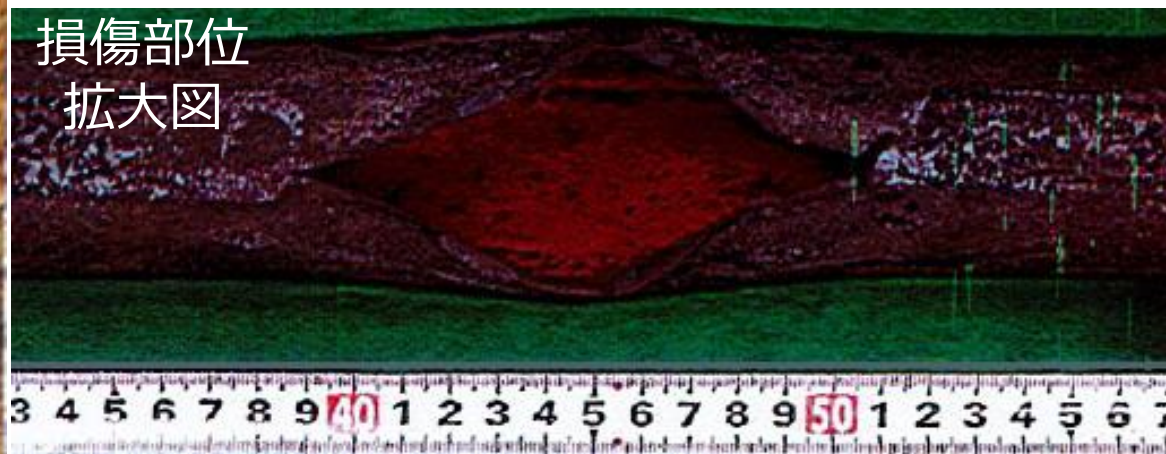
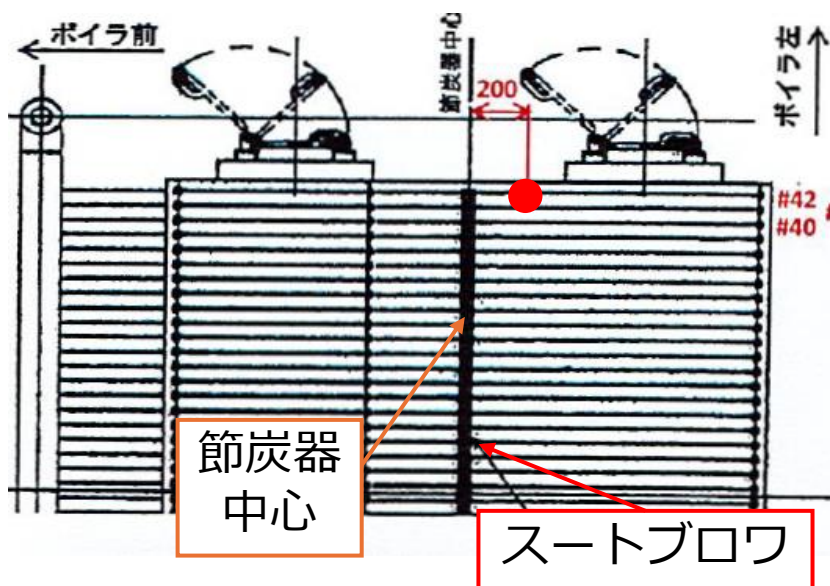
損傷部位

炉内圧力異常高で非常停止

蒸気ドラム水位が急激に低下・  
減温塔の水位が上昇したことを確認

- ・ 節炭器中心から200mmボイラ後で破孔
- ・ 節炭器ケーシング貫通部より湾曲

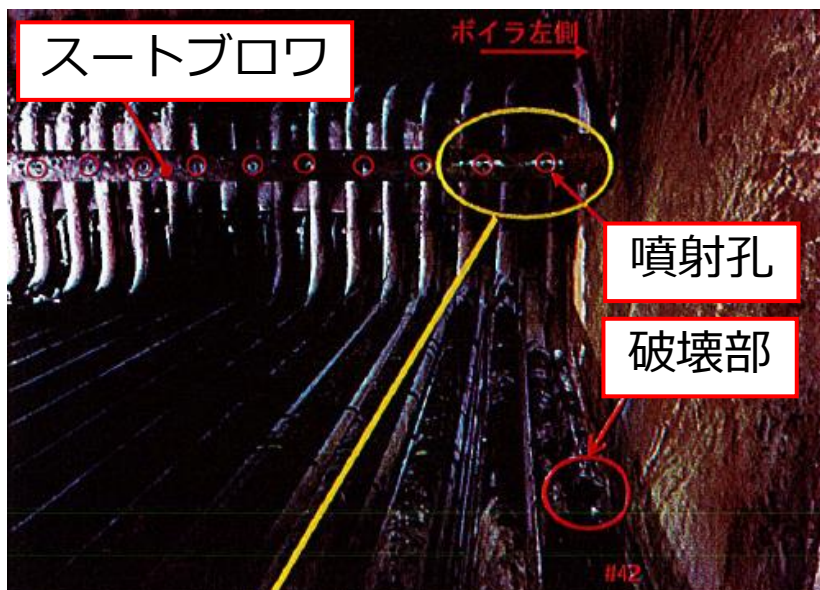
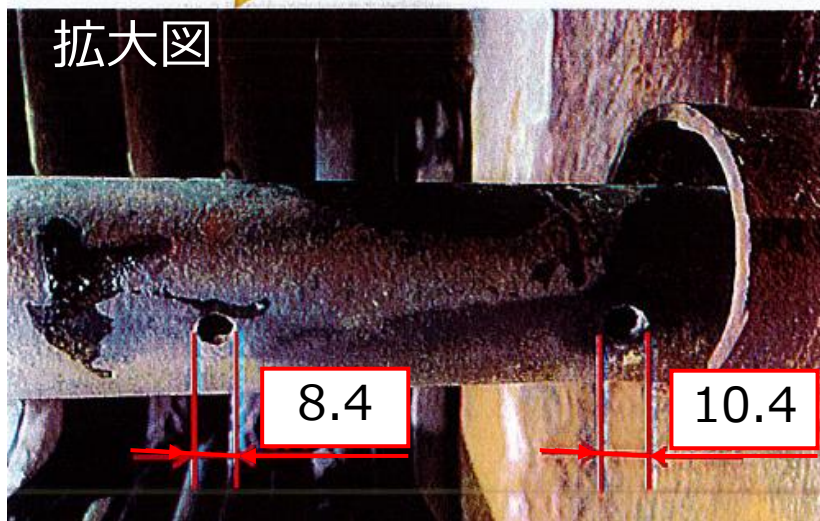
ボイラ後側より見る

- 定期点検(年1回) :  
節炭器のスートブロワ直下を定点観測
- 定期点検時の肉厚測定 : 3.0mm(4.0mm)  
(TSR = 2.3mmのため経過観察)

- 定点観測位置 :  
破孔位置から約200mmずれた位置  
→ 管の減肉進行に気づけなかった
- 破孔した管を分析 :  
(断面マクロ組織、ミクロ組織、寸法計測、硬さ計測、化学分析試験)  
節炭器管の材料劣化、組織の異常、劣化なし
- スートブロワランス管の噴射穴の計測  
(先端穴) :  $\Phi 7.2\text{mm}$ (設計値)  $\rightarrow \Phi 10.4\text{mm}$

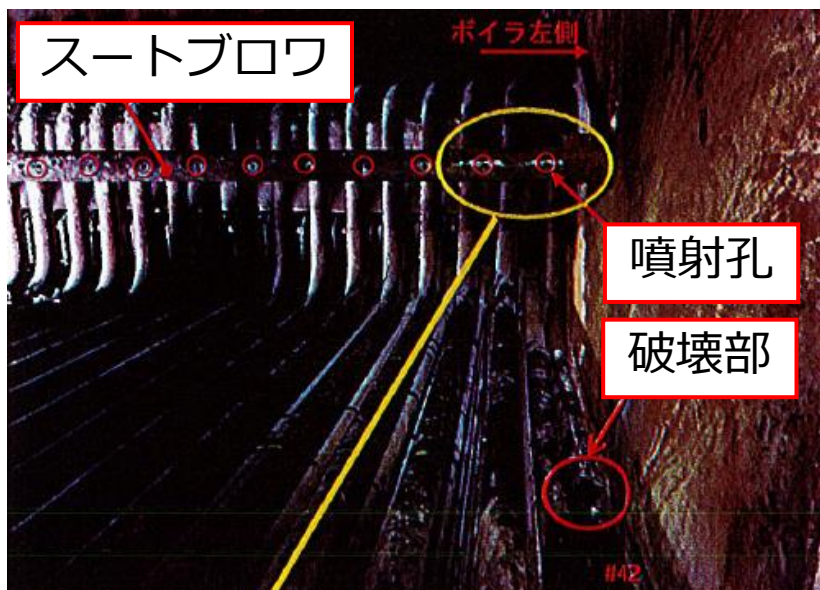
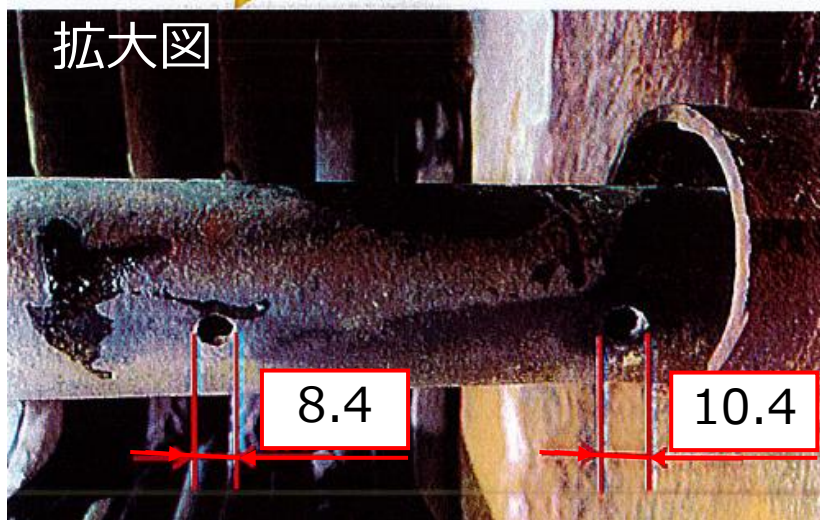
ボイラ後側より見る

噴射穴の拡大

スートブロワの噴射量・噴射位置の変化

直接、管に蒸気が当たり、管の減肉が進行

破孔

- 対策① 管の減肉対策（噴射孔拡大付近）：プロテクタを新設実施（更新まで）
- 対策② 減肉対策（蒸気が接触しやすい箇所）：水平管全てにプロテクタを新設
- 対策③  
定置回転式スートブロワランス管の噴射孔の計測及び付近の節炭器縦配管の肉厚測定を追加

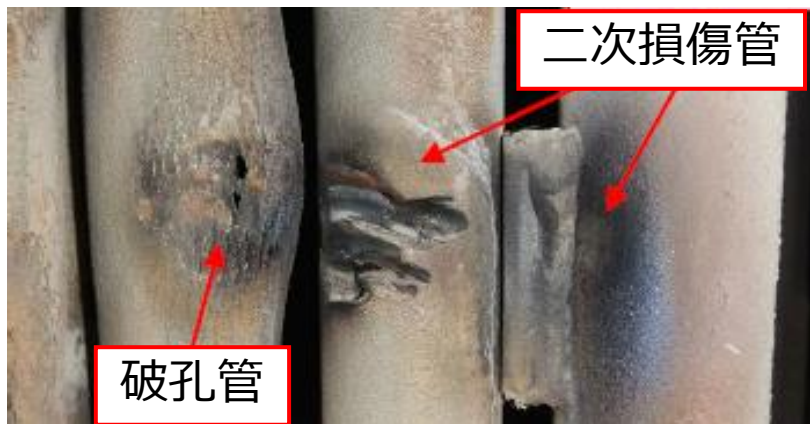
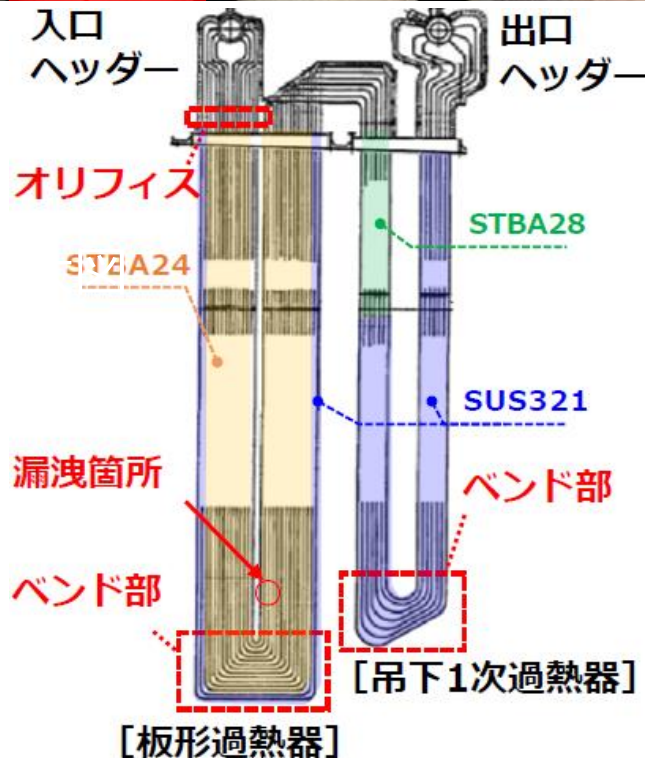
火炉から蒸気の漏洩音確認  
(定修完了後起動から約 1 2 7 時間)

板形過熱器管の破孔、変色を確認  
(ドローンによる内部点検)

- 板形過熱器管
  - ・ オーバーヒートによる破孔  
→隣接管に二次損傷有
  - ・ 変色を確認 (破孔直前と推測)
- 吊下1次過熱器管
  - ・ 黒色に変色及び膨張  
( $\Phi 57.0\text{mm} \rightarrow \Phi 57.6\text{mm}$ )  
(板形過熱器管で異常があった管)

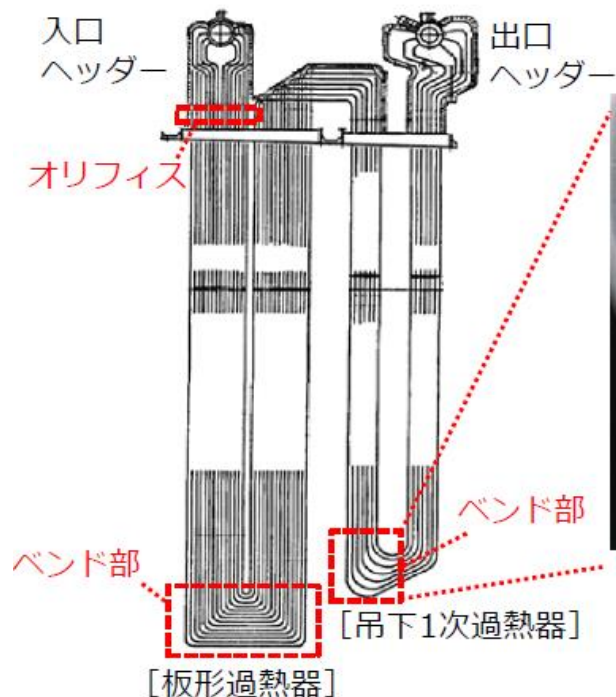
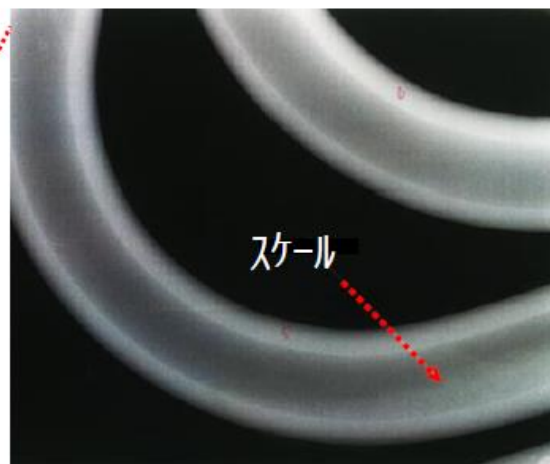
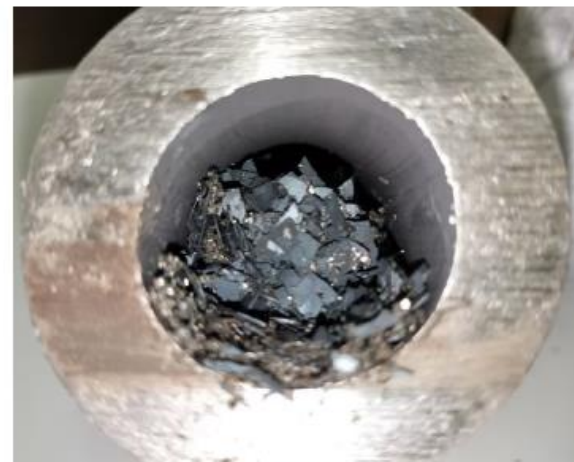
【吊下1次過熱器 RT写真】

- 対象箇所
  - ・ 板形過熱器管のオリフィス部、ベンド部
  - ・ 吊下1次過熱器管ベンド部
- 検査結果
  - ・ 全オリフィス部異常なし
  - ・ 変色した吊下1次過熱器管ベンド部にてスケールの堆積を確認

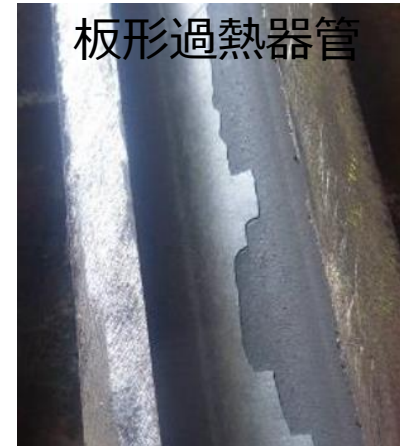
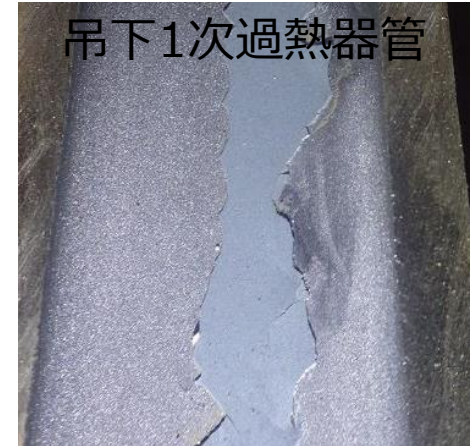
- 確認方法  
損傷管を縦割りにし  
内面スケールの付着状況確認
- 確認結果  
水蒸気酸化スケールの生成・剥離を確認

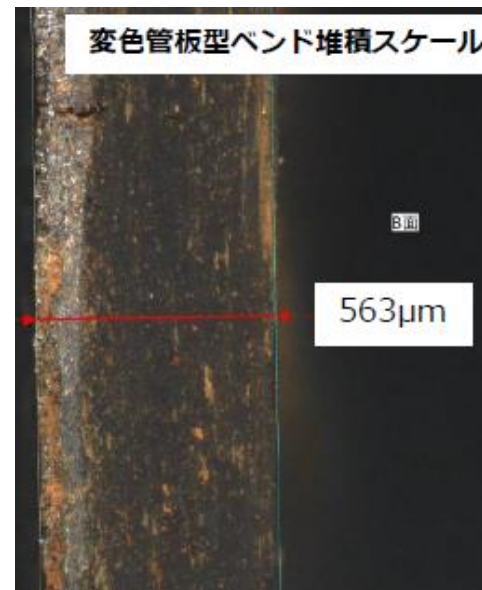
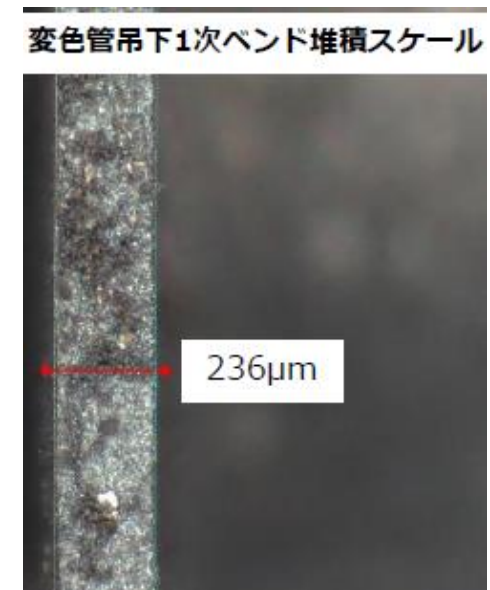
- 確認方法  
堆積したスケールの厚さを測定
  - 確認結果
    - ・ 板形過熱器管： 120～563 $\mu\text{m}$
    - ・ 吊下1次過熱器管： 160～250 $\mu\text{m}$   
(STBA24で生成したスケール  
= 400 $\mu\text{m}$ 以上で剥離しやすい※)
- 板形過熱器管のスケール：条件に合致

- 当該過熱器管の内面に経年的に水蒸気酸化スケールが生成
- 配管本体と内面スケールの線膨張係数の違いによる伸縮差が発生（ボイラ起動、停止時）→スケールが剥離
- 剥離したスケールが後流の吊下1次過熱器管ベンド部に堆積→流路が閉塞することでオーバーヒートにより配管が破孔

- 板形過熱器、吊下1次過熱器の一式更新を検討中
