## IV. 最近の電気事故の事例

中国四国産業保安監督部  
電力安全課

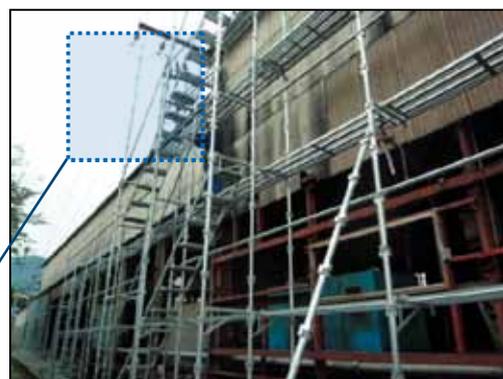
(上) 足場作業写真  
写真左上が高压引き込み箇所

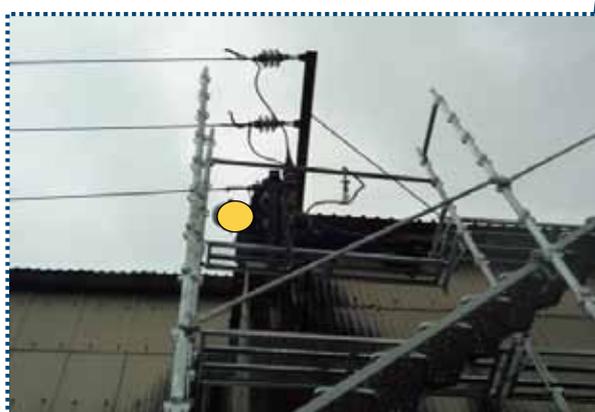
- ・当工場では、事故発生の2週間ほど前から外壁張替工事が行われており、事故当日は昼過ぎに、足場組立業者（下請け）の作業員3名（被災者含む）が現場に入所した。
- ・16時53分、電力会社配電線がDGR動作により自動遮断し、1分後に復電した。
- ・その10分ほど後、足場上で倒れている作業員（被災者）を設置者が発見した。感電して倒れていると判断し、設置者自らが区分開閉器を手動で切操作した。18時頃に被災者を消防署員が搬出し病院へ搬送するも、死亡が確認された。
- ・主任技術者（外部委託）は、電力会社からの情報で事故を把握した。現地に到着した時点で、既に被災者は搬出され、警察・消防の現場検証が行われていた。
- ・そのため詳細は把握できなかったが、構内高圧ケーブルヘッド部分まで足場が組みあげられていたことから、この作業時に、高圧ケーブルヘッド辺りに接触し感電したものと推測された。
- ・また、設置者への聞き取りから、被災者は大量の汗で全身が濡れている状況であった。従って、高電圧に接触時、体内を電気が流れやすい状況があり、心臓付近にも電気が流れ死亡に至ったと考えられる。

(左) 被災状況の模擬  
被災者は、高压電線に覆いかぶさる形で倒れていた。  
高压ケーブルヘッド青相～右脇腹～右腰及び左膝に電気が流れたと推測。

関係者間で作業計画のすり合わせが十分に行われず、感電の危険性のある高压架空線及び高压ケーブルヘッド付近で作業を行ったため、被災者は感電死亡に至った。

- ・工事関係者に対する保安教育の必要性を再確認し、それらに対する教育を実施する。
- ・高压架空電線を高压ケーブルに取替検討する。

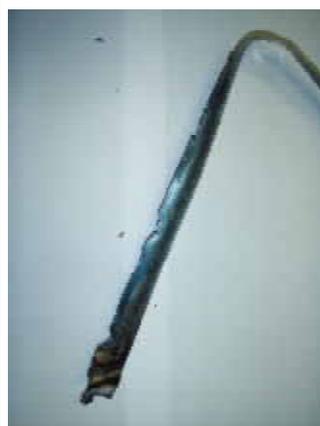
(下) 被災者が持っていたメジャー

※メジャーを伸ばす際に添えていた左手の部分で曲がり、メジャーの先端が碍子に接触した

何らかの原因で3.47m伸びた状態のメジャーの先端が碍子に接近（接触）し、そこから服に流れた地絡電流により感電した。

- ・特別高圧の充電部が露出した設備がある建屋を対象に、禁止事項を基準化するとともに、入室を許可する仕組み（教育・試験による承認制度、承認者のみ入室許可する管理体制、定期教育体制）を導入する。
- ・入室が必要なケースにおいては、経験の少ない作業員（経験3年未満）を特定し、常時監視する体制とする（作業責任者が監視、作業責任者が退席する際はこの作業員を室内に残さないルール）。
- ・電気設備に関係のない資材を仮置き不可とするルールを作るなどした。

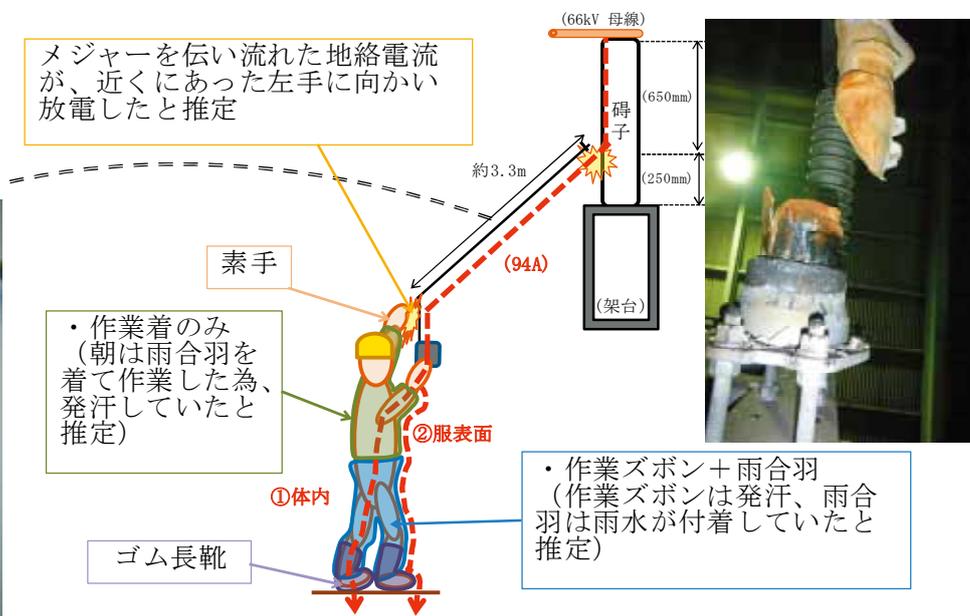
(下) 断路器碍子  
碍子部分にメジャーが接近（接触）、感電した

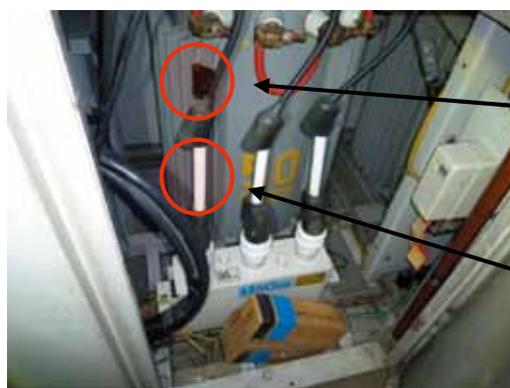
確認しよう  
とした変圧  
器の銘板

接触したコ  
ンデンサ用  
のヒューズ

被災者は、高圧活線近接作業であるにも関わらず、保護具、防護具を取り付けずに変圧器銘板の写真撮影を行った。

- ・当該作業が危険作業という認識が希薄であって、かつ現場状況を踏まえた作業準備を十分にしていなかった。
- ・写真撮影の作業が、感電リスクが高いものという認識が薄かった（高圧充電部に触れる恐れはないものと過信していた）。
- ・高圧コンデンサ上部に連結している保護用ヒューズにはカバーが取り付けられてあったことから、現場状況を踏まえた作業準備をしていれば、別の角度から撮影することも可能であった。
- ・社内（外部委託先）で進めていたPCB機器の該当機器確認調査を、早い時期に終了させたいとの思いが強かった。

- ・保護具、防護具の着用を徹底する
- ・（活線近接作業に対する）安全意識レベル向上のための再教育を実施する。
- ・実務経験が浅く、安全知識が不足している者に対する教育は、対象者・実施時期・内容について、今回を機会として見直しと充実化を図る
- ・今回事故発生の事業場においては、教育担当者を当事者につけるなど、安全に対する知識と経験不足を組織としてカバーし、不適切な作業等を指摘・注意して直接改善する職場の雰囲気作りに着手する。

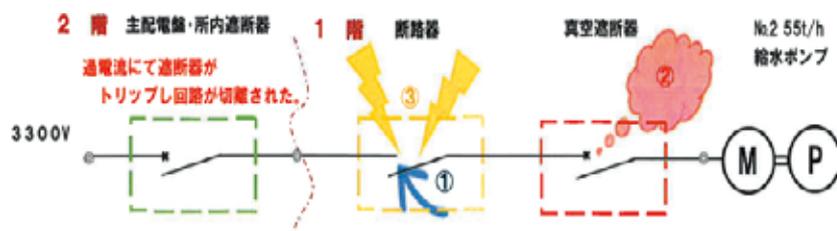
- 1 断路器をディスク棒で投入
- 2 真空遮断器内部右相より発煙
- 3 断路器をディスク棒で開放時、1次～2次間でアーク発生・受傷

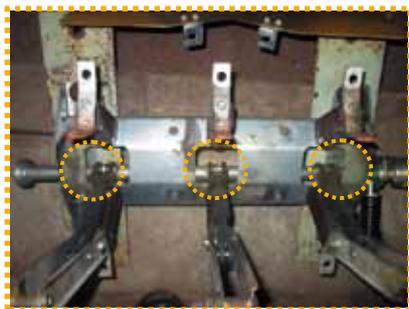
(左) 断路器  
3相とも1次～2次間にアーク痕あり

事故点直下(給水ポンプと断路器の間)の遮断器のトラブル回避のため、被災者(発変電電気担当者)のとっさの判断で断路器を開放したことにより、断路器1・2次間においてアークによる3相短絡を起こした。

- ・事故点の断路器を負荷開閉器に変更することを検討する。また、水平展開(同じリスクのある箇所)の洗い出しも併せて検討し、必要な箇所を負荷開閉器に変更する。
- ・真空遮断器の真空度について、定期的な保守管理を検討する。  
具体的には、真空度チェッカー導入を検討する。

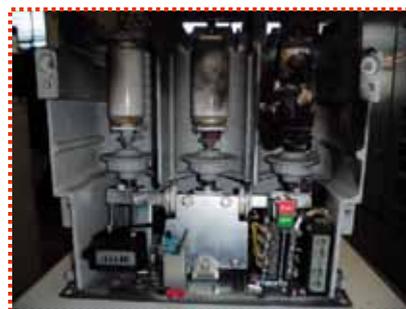
(右) 真空遮断器  
T相(最右相)が破損

- ・メーカーによる事故品調査の結果、高圧遮断器真空バルブが腐食により真空リークしたことで、2相の真空バルブの極間絶縁が低下し、断路器投入により極間絶縁不良の真空バルブを通して電動機に通電していたものと推定される。
- ・真空バルブ腐食原因は、ボイラー給水用純水装置の塩酸計量タンクシール不良等で、腐食性ガスが漏洩していた事が主要因と推定される。

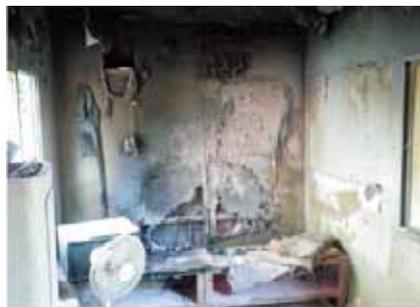
室内壁面焼損状況

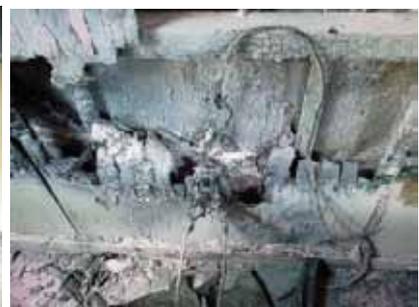
コンセント・配線が焼損しており詳細な原因分析はできなかったが、コンセント内部の受け歯とプラグ間の接触不良によって、焼損発火に至ったものと推察される。

コンセント周り焼損状況  
※他箇所 비해損傷が激しい

- ・日常的な観察や点検の中で、コンセント等に過熱やゆるみなど異常を発見した際は、速やかに主任技術者へ相談する。

- ・特に電気使用量が多い夏場には、主任技術者が行う月次点検時の問診を強化する。（上記、従業員による日常的な観察・点検の情報の吸い上げ）

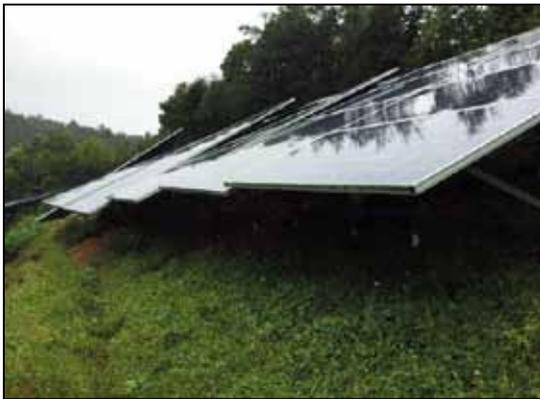
岡山県（土砂崩れ）

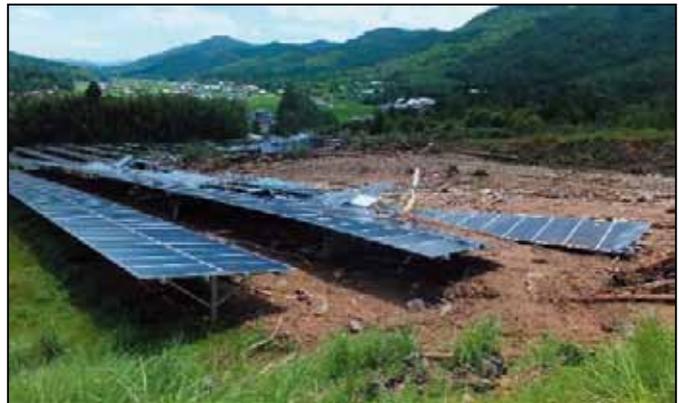
広島県（土砂崩れ）

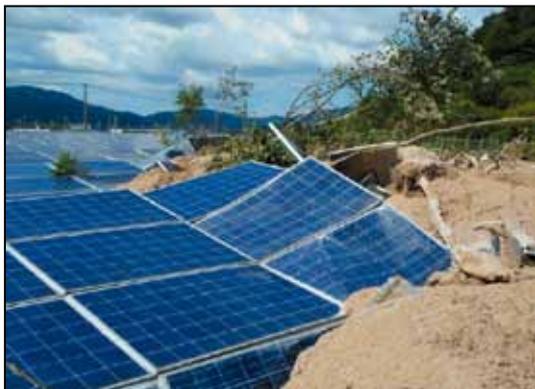
山口県（土砂崩れ）

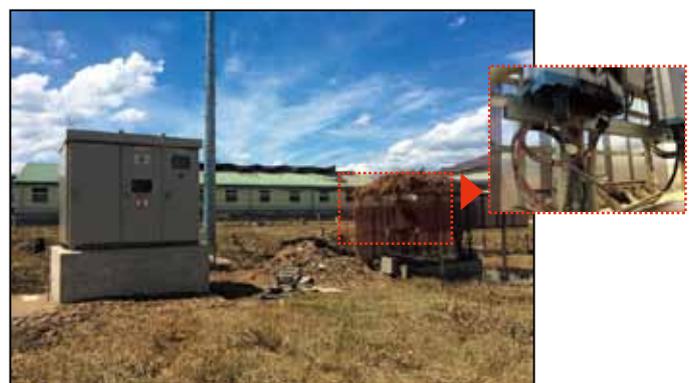
広島県（水害）

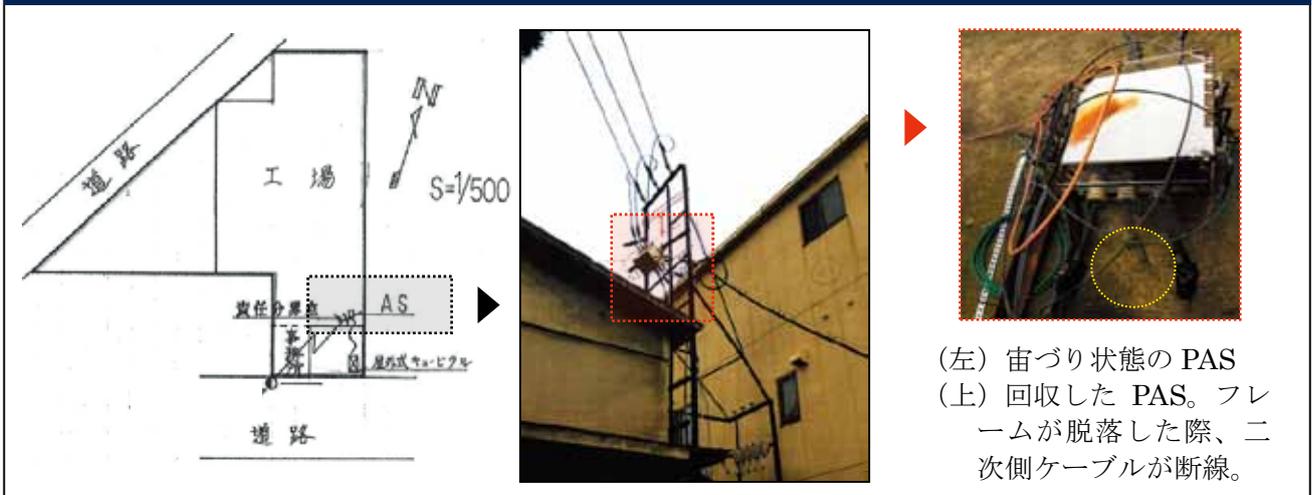
電力会社配電線が DGR 動作により自動遮断した。当事業場の事故と判明し、主任技術者（外部委託）が現場に駆け付け確認したところ、鉄骨フレームに取り付けていた高圧気中開閉器がフレームごと脱落（宙ぶり状態）しており、開閉器二次側ケーブルが断線していた。

- ・鉄骨フレームは設置後、約37年経過し老朽化が進んでいた。これに事故当時発生した突風の影響も加わり、開閉器が取り付けられた鉄骨フレームとメインフレームの溶接接合部が耐久できず、脱落した。
- ・脱落の際に開閉器二次側ケーブルが断線したことで地絡事故が発生したが、地絡保護装置が付いていなかったことから、事故が構外に波及した。

- ・高圧気中開閉器を取り付けていた鉄骨フレームをコンクリート柱に変更した。
- ・SOG付の高圧気中開閉器に変更した。
- ・その他更新時期を超過した機器類を更新した。
