## IV. 最近の電気事故の事例

中国四国産業保安監督部  
電 力 安 全 課

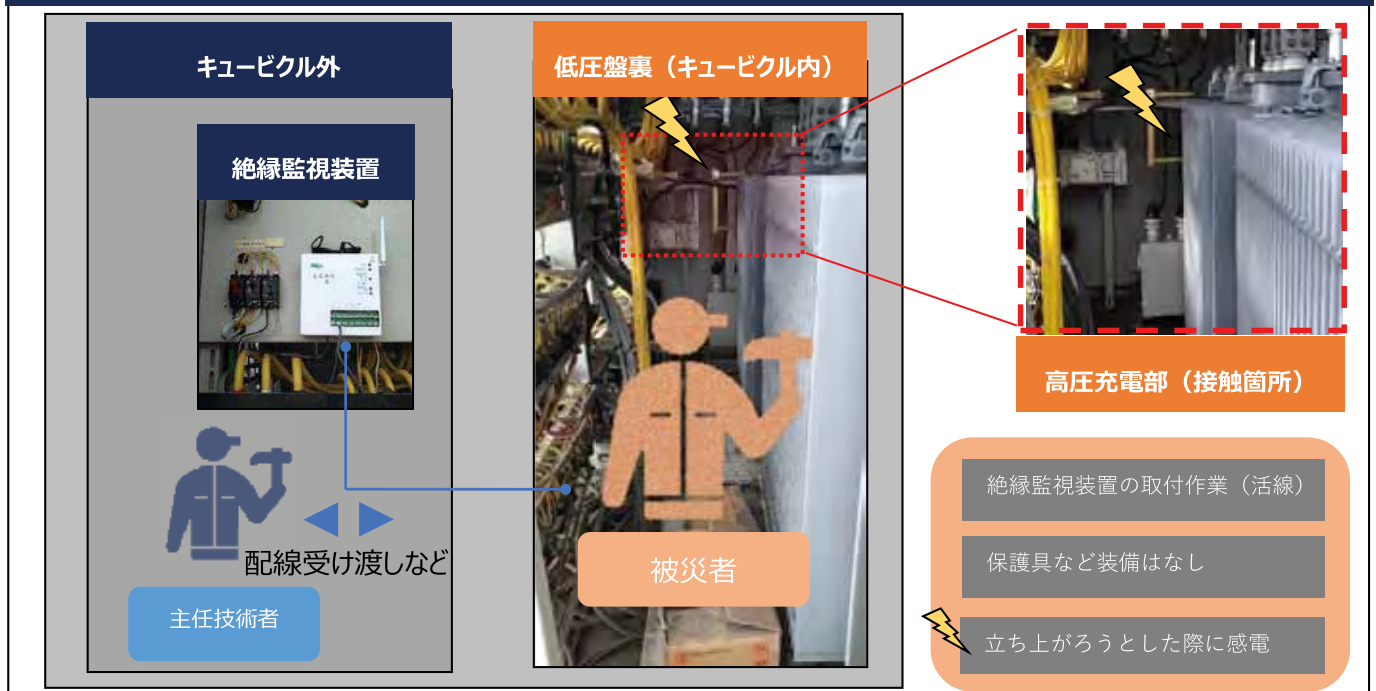
#### 現場写真

絶縁監視装置の取付け作業中、被災者が上体を起こした際に高压充電部に接触・感電した。  
(右上腕3度熱傷、右手掌2度熱傷、右臀部2度熱傷)

活線状態のキュービクルに侵入して絶縁監視装置を取付けていた際、作業体位が不安定になり高圧充電部に接触した。

- ・急遽、計画されていない装置の取付作業を行い、また、現場状況を下見した際に取付場所が狭く、主任技術者は危険性を認識しながら、作業中止の判断をしなかったなど、主任技術者による作業計画の立案・準備が不足していた。
- ・活線下の作業時に、絶縁シートなどの保護具を準備しなかった。

- ・絶縁監視装置の取付作業前、主任技術者は取付作業の危険性を評価し、場合によっては一時作業を中止するなど、必要な対処を検討する（絶縁保護具の有無など記載されたチェックシートを導入）。この際、主任技術者は、現場の指揮・監督者として、現場状況を確認し、必要な判断・指示を主体的に行う。
- ・作業条件に合わせ、絶縁手袋・絶縁シートなどの保護具使用を徹底する。
- ・主任技術者が所属する組織においては、所属会員に向け、事故周知、安全確認の指導等を行う。

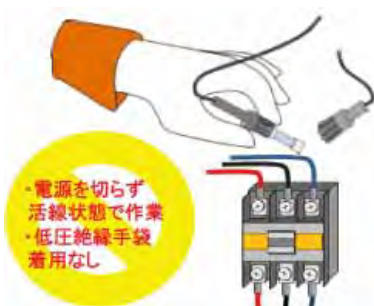
ヒューズカバーの取外中

制御系の点検は無停電でもできると被災者が自ら判断した

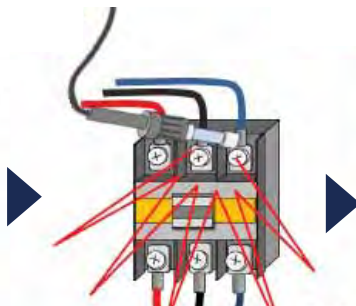
カバーがSW 一次側に接触

2本目のヒューズのしかかり中、1本目がSW 側に垂れ下がった

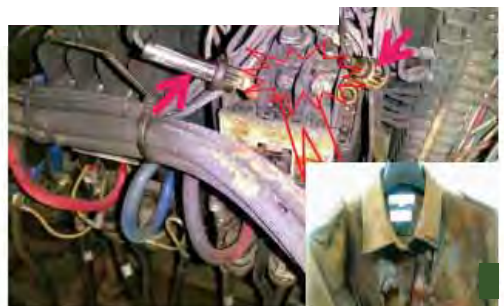
線間短絡で発生したアークで負傷

空調機制御盤内の作業を絶縁用保護具、防護具を使用せず活線状態にて実施してしまったため、相間短絡で発生したアークによって負傷した。

- ・活線作業は原則禁止（電気工事）を徹底する。
- ・設備点検に付随する「配線器具の電源線脱着」「ヒューズ脱着」「端子の増し締め」に類する活線作業は原則禁止をする。
- ・電気設備の作業時におけるルールを徹底する。
- ・電源を遮断しての作業が困難な場合に限り、主任技術者の指示に従い絶縁用保護具、防護具を使用の上で作業を実施すること。
- ・作業前には検電確認をすること。
- ・主任技術者から再度、電気設備の点検・作業従事者へ対し、安全点検・安全作業に関する保安教育を実施する。
- ・主任技術者が現場巡回する際、電気設備の点検従事者に対し、安全に関する注意喚起を行う。また、安全意識の向上のための教育を継続的に実施する。
- ・本社および支社の人員が、定期的に現場巡回（確認）を行い、ルールおよび指示事項が守られているかチェック、指導を行う。

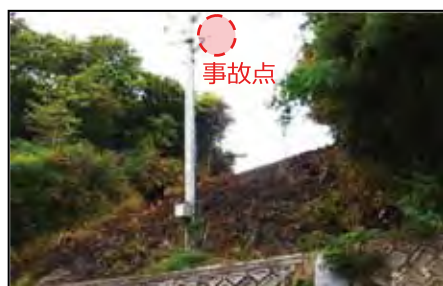
当該箇所は高所に設けられたコンクリート柱上であるため、地上からの目視点検では、柱上のツタまで確認することが難しかった。

焼損箇所（遠景）  
※約 5m 高さの擁壁上に  
コンクリート柱が設置されている

- ・ 構内架空電線路の月次巡視の際は、適宜、双眼鏡等を活用する。
- ・ 月次点検票の記事欄には、植物接触の有無について記載する。
- ・ 主任技術者からの報告を受けた設置者側は、適宜、業務委託するなどして植物の伐採を行う。
- ・ 支障木等の伐採範囲を、現状より約 1 m 程度拡張するなどの対策をする。

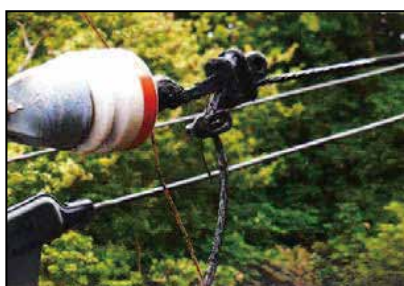
引留碍子クランプ部分の相間にツタが接触したことで、相間の絶縁が低下し、短絡電流で同クランプ部分が過熱し火災（短絡火災）に至ったものと推定される。

焼損した引留碍子  
※ツタの一部が接触、炭化  
している

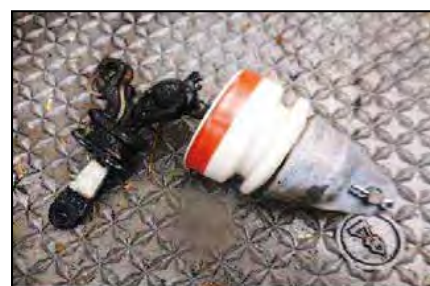
撤去した引留碍子  
※耐圧試験実施したが  
異常なし

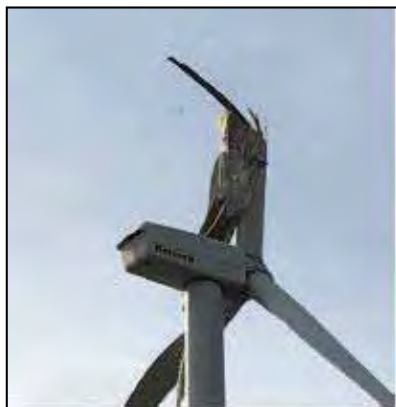
折損した事故機（近景）

2019 年 5 月のブレード点検で、構造強度に問題がある可能性のある損傷が発見・記録されているにもかかわらず、補修を行わず運転継続したことで、最終的に桁と外皮が分離などしてブレードが折損・飛散した。

設置者（事業者）・メンテナンス会社（みなし設置者）の双方において、安全管理体制の強化を行うとともに、緊急保安停止の判断基準を明確化、ブレード点検方法の改善などの対策を実施する。なお、対策の実行記録は、国が立入検査などを通じて直接確認する。

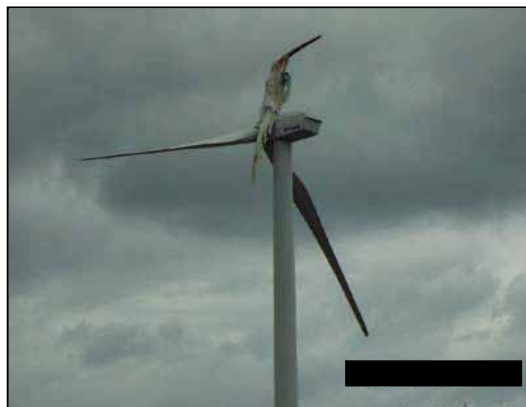
折損した事故機（遠景）

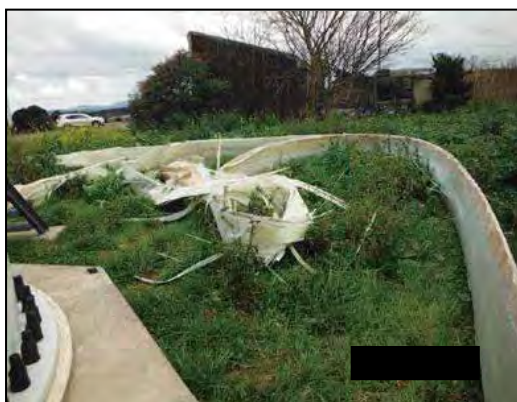
飛散した羽の一部（タワー直下）

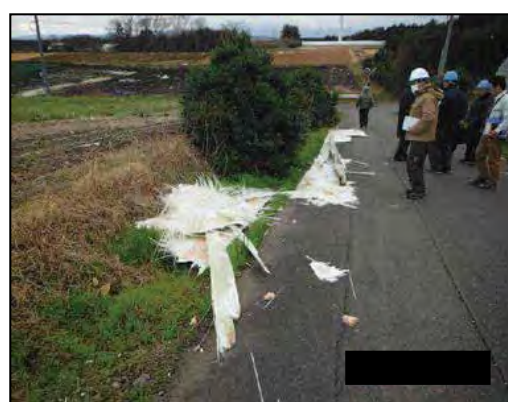
飛散した羽の一部（最大飛散距離約 226m）

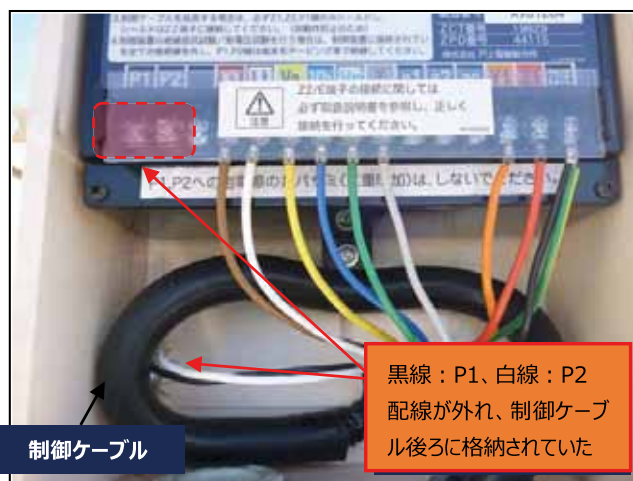
（右上）継電器収納箱の内部

※PAS 焼損直前に撮影したもので、  
P1・P2 端子が外れていた

- ・年次点検手順書（チェックシート）を改訂する  
保護継電器の結線状態の確認は、２人での実施を慣例としているものの、文書明文化されていなかったため、明確に年次点検手順書（チェックシート）に記載する。  
また、主任技術者は、（上記ダブルチェックとは別に）最終確認で保護継電器の結線状態を確認するよう年次点検手順書（チェックシート）に記載する。
- ・継電器収納箱に注意喚起シールを貼る

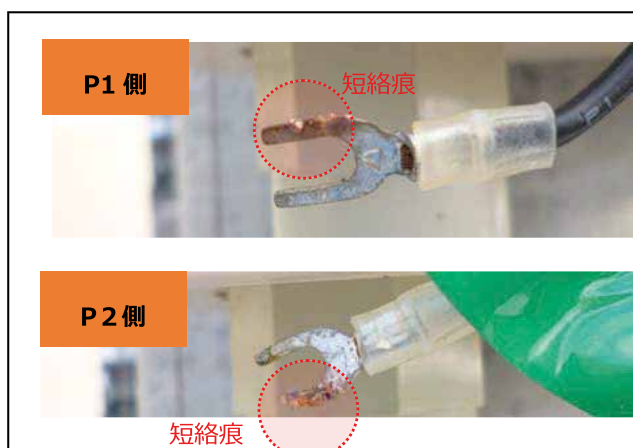
（右下）両端子の短絡痕

※P1 と P2 端子が接触し短絡した

年次点検における復旧作業で地絡方向継電器の電源端子（２端子）が未接続のままで放置され、月次点検で継電器収納箱の開閉をした際、開閉動作もしくは風の影響で未接続の２端子が互いに接触・短絡した。

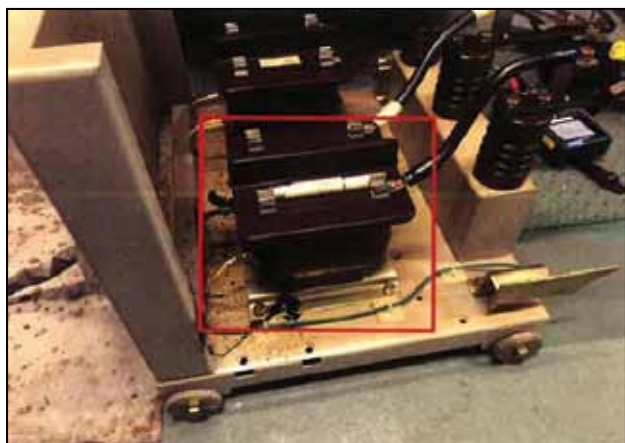
焼損した VT (計器用変成器) の側面

VT が設置から 25 年以上経過しており、機器内部の絶縁体の経年劣化が原因で、1 次側と 2 次側が混触するなどして機器が焼損し、その際、地絡が発生したと推定される

- ・故障していない (同時期に設置された) ものを含め、VT を交換した。
- ・同様の施設において、区分開閉器を設置していない事業場の VT を全て交換するとともに、区分開閉器及び過電流ロック形地絡継電器 (SOG) を順次設置する。

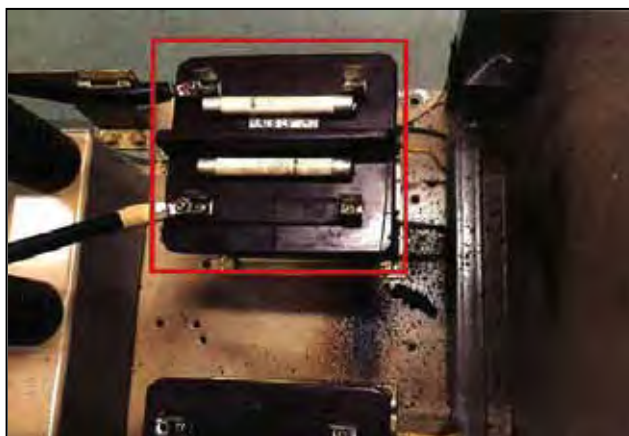
VT の上面側

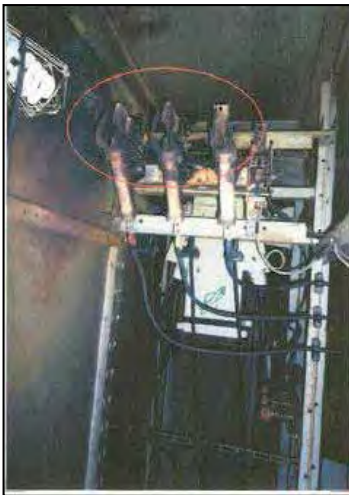
事故点の LBS

- ・キュービクル正面下側フレームの配線部に隙間があり、ここからネズミが侵入した
- ・LBS 一次側にアーク痕があったことから、キュービクル内に侵入したネズミが LBS 一次側に接触・地絡し、地絡の際に発生したアークで 3 相短絡に至った。
- ・事業場の PAS には過電流ロック形地絡継電器(SOG)が付いていなかった (PAS の更新推奨時期を過ぎていたことから、SOG 付き PAS の更新計画を立てていた矢先であった)

- ・小動物の侵入対策を行い、今後の月次点検時には、キュービクル周りの外観点検（小動物の侵入口がないか）を行う。
- ・SOG 付きの PAS に更新する。

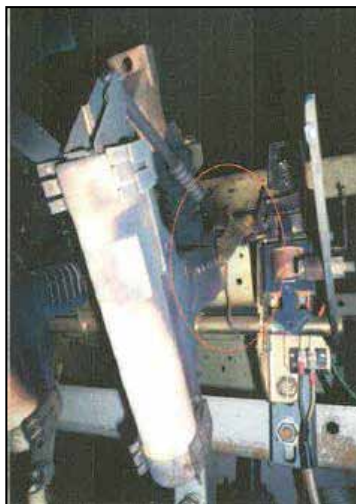
事故点拡大  
※一部炭化したネズミ  
の死骸

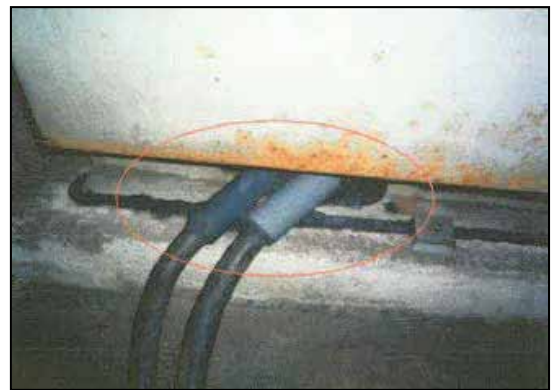
小動物の侵入対策部  
※写真はパテ済みのもので、  
パテ箇所隙間があった

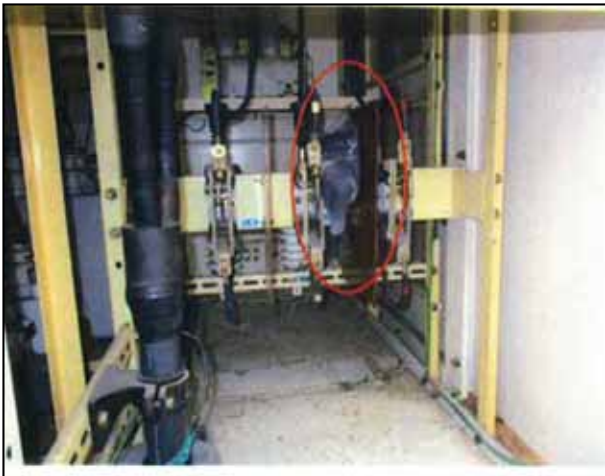
（下）事故地点  
※LA 断路器に鳩が接触

- ・鳩がキュービクル内に侵入し、断路器に接触して地絡事故が発生した。  
鳩の侵入経路については、事故後に行った検証（鳥獣駆除の専門業者による侵入経路の特定調査）でキュービクル扉の開放以外に原因が特定されなかったが、主任技術者がいないことから、扉を開放した経緯についてはわかっていない。
- ・電力会社からの引込みが出迎え式で、事故点が構内地絡保護の範囲外（事故点が主遮断装置の一次側）であったために、事故が構外に波及した。
- ・主任技術者が未選任であったため、十分な保安管理が行われていなかった。  
※建物譲渡に伴い、点検委託に関する組織内の手続きが滞り、相当期間、主任技術者が未選任の状態となっていた

- ・主任技術者を選任（外部委託）し、主任技術者の指導・助言の下、適切な保安管理を行う。
- ・電気設備を新たに取得した場合などにおいては、組織内の複数部署で必要な手続き確認を行う。
- ・波及事故防止のため、区分開閉器及び地絡保護装置の設置を検討する。

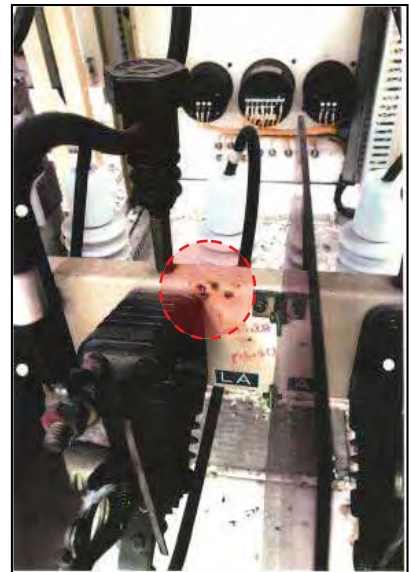
（右）  
地絡箇所の  
痕跡  
※赤囲み箇所
