IV. 最近の電気事故の事例

中国四国産業保安監督部
電力安全課

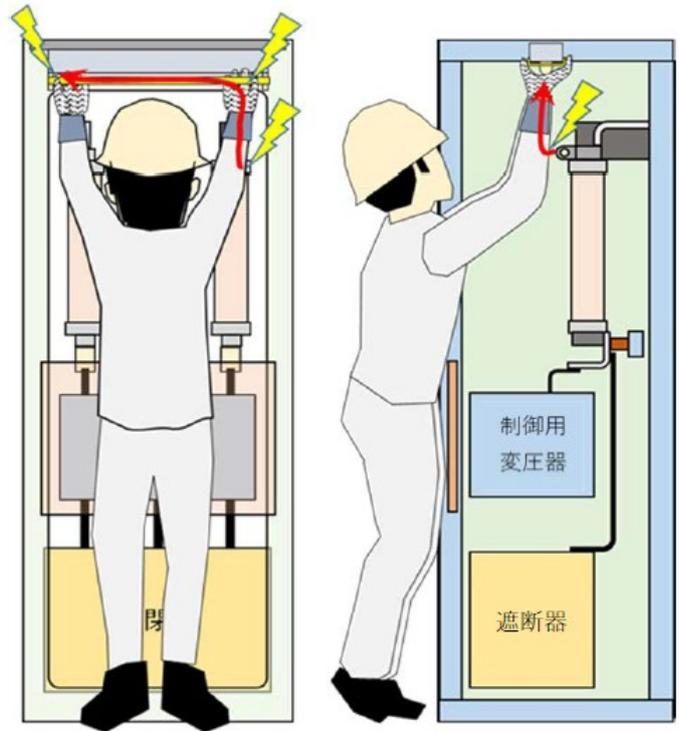
被災時の状況（感電経路）

制御盤の蛍光灯用安定器の PCB 調査作業中に、高圧開閉器盤内のパワーヒューズ取付部に右腕が接触・感電した。

- ・当日、制御盤の蛍光灯用安定器の PCB 調査（型式調査）が予定されていた。
- ・調査は、遮断器「切」で充電されていない制御盤が対象であったが、被災者はそれより上位系が充電されていることを認識しつつも、遮断されていない高圧開閉器盤も調査対象であると思い込んでいた。
- ・職場責任者は、高圧充電部がある高圧開閉器盤は調査対象と考えていなかったため、低圧充電部の確認を含めた KY を行ったが、被災者は他の制御盤からの流れで、高圧開閉器盤の調査を開始した。
- ・本来、充電部の近接作業では、絶縁シートや絶縁手袋が必要なルールとなっていたが、これらの準備はしないまま調査に着手し、充電中のパワーヒューズ取付部に右手首～肘間が接触したことで感電負傷した。
- ・ほぼ同時に、当該盤への送り開閉器が地絡保護継電器動作により自動遮断した。また、両手で蛍光灯を把持していたことから、両手間で通電した。

- ・充電中の高圧開閉器盤内のパワーヒューズ取付部に接触、感電した。
- ・被災者と職場責任者間で、作業計画のすり合わせが不十分であったため、被災者は調査対象でない盤の調査を行ってしまった。
- ・被災者は、調査箇所が充電部であることを認識していたが、必要な安全対策を準備しなかった。

- ・充電部に近い照明器具の撤去及び位置変更を行う。
- ・充電部に保護カバーが設置されているか再確認を行い、必要な対処を行う。

- ・原則、充電部の近接作業は行わないよう再教育を徹底する。
- ・充電部の近接作業を行う必要がある場合は、安全対策を徹底するよう再教育を行う。

- ・KY シート等で引き続き安全対策の実施を確認するとともに、職場責任者は必要に応じて現場確認を行い、特に安全対策の徹底を監視する。

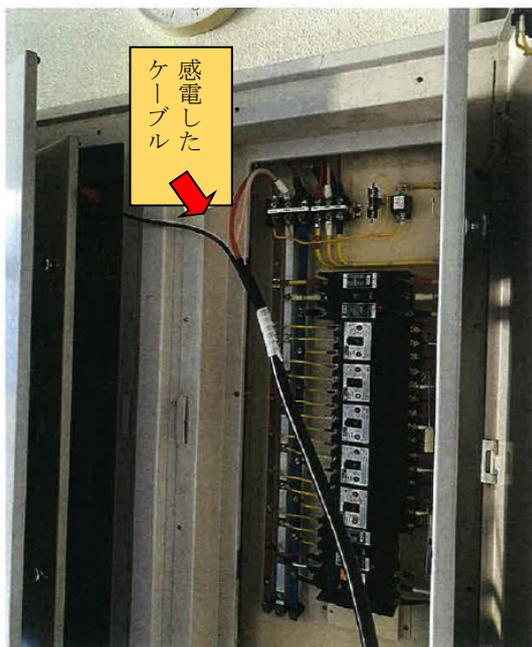
既設分電盤：事故点

配電盤の改修工事中、電源切り替えのために仮設電源用ケーブル（200V）のテープを素手で剥ぐ作業に取りかかった際に感電した。（右手掌電撃傷、右人差し指熱傷）

- ・配電盤等の改修工事に際し、施設内に長時間停電ができない機器が存在することから、仮設電源を準備した。
- ・この際、既設分電盤の電源切り替え処置前に仮設電源盤ブレーカーを作業責任者が投入してしまい、仮設電源用ケーブルが充電状態となっていた。
- ・被災者は、電源切替のために仮設電源用ケーブルのテープを素手で剥ぐ作業に取りかかったところ、感電した。

仮設電源からの給電作業中、作業手順を逸脱したことで、本来通電していないはずのケーブルが充電状態となり、当該ケーブルのテープはぎ取りのために被災者が素手で把持したところ、感電した。

- 仮設電源盤に操作禁止表示等がなかったこと、事故の要因となったブレーカーの両脇のブレーカーが投入状態であったことから、作業責任者が勘違いしてブレーカーを投入してしまった。

- 作業手順の周知徹底を図り、作業手順書に則って作業を行う
- 作業責任者は指示、確認に徹する
- 仮設電源盤のブレーカーには操作禁止表示等を行い、責任者の許可なく操作しない
- 電源切替作業時は、電気工作物に触れる前に必ず検電を行う
- 絶縁防護具の着用を徹底する

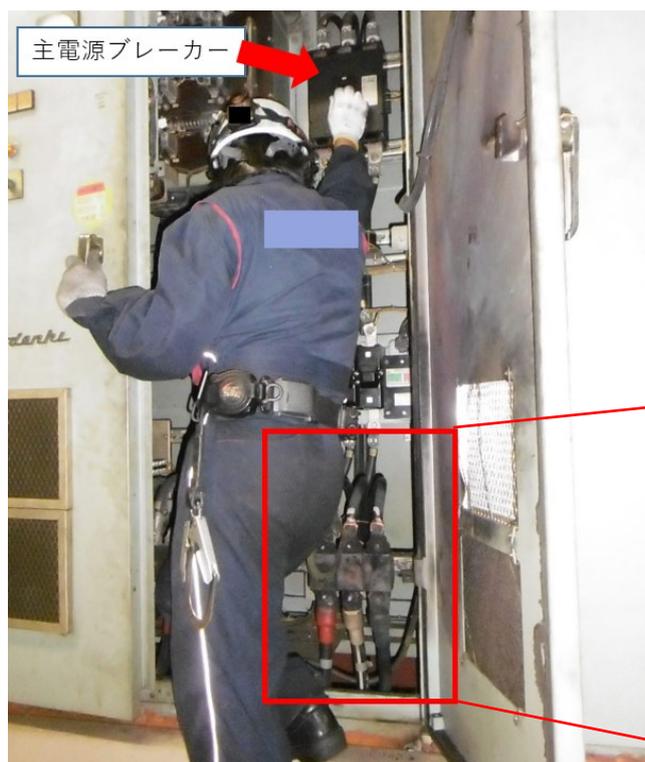
主電源ブレーカー

- ・事故当日、電動機のブラシ交換の外注工事が行われていた。
- ・被災者（従業員）は、構内の別の場所で高所作業をしていたが、外注工事（電動機）の作業完了に伴う試運転の依頼を受け、電動機の制御盤に向かった。この際、高所作業用の安全帯は装着したままだった。
- ・ブレーカー投入の際、着用していた 安全帯のフック（金属製）がブレーカー1次端子台のR相～S相間に接触した。相間短絡とともに発生したアーク放電によって被災したとともに、着用していた防寒タイツが化学繊維であったため、被災範囲が拡大し、火傷負傷した。

- ・被災者は制御盤扉を開け、主電源ブレーカーを入れようと手を伸ばした。
- ・その際、腰に装着していた安全帯の金属フックが一次側電源端子部（下写真拡大部）に接触。
- ・短絡し、アークが発生、右大腿部及び手指を被災。

露出していた充電部に、被災者が着用していた安全帯の金属製フックが接触することで、相間短絡及びそれに伴うアークが発生した。

- ・ブレーカー操作に不要な安全帯を着用していた。
- ・低圧活線近接作業の危険回避のために、安全手帳（社内ルール）に「金属製の物を身につけて作業してはならない」と規定しているが、ブレーカーの操作のみであったことから、低圧活線近接作業との認識及び危機意識が薄く、ルールを順守していなかった。
- ・保安担当部署として、制御盤内の充電部露出箇所に対するリスクアセスメントが不足していた。
- ・低圧活線近接作業を行う作業が定常的にあることから、これら箇所の充電部保護が必要であった。

- ・ブレーカー操作やサーマルリセット等をする際に、盤内作業動線上に充電部露出があるものは、制御盤面の見えやすい所へ注意喚起表示札の取り付けを行う。
- ・工場内の全制御盤に関して、電圧・充電部露出範囲・場所等から、感電等に対するリスクアセスメントを実施する。
- ・アセスメント結果を踏まえ、必要箇所に対してアクリルカバー等を取り付ける。
上記保護具の対応が完了するまで、制御盤の扉を開ける際は、専任監視人の立ち会いを社内ルールで義務化する。

- ・電気主任技術者による、低圧電気取り扱い作業の危険性再教育。
- ・全電気作業員へ低圧活線近接作業時の服装・装備品について周知実施。

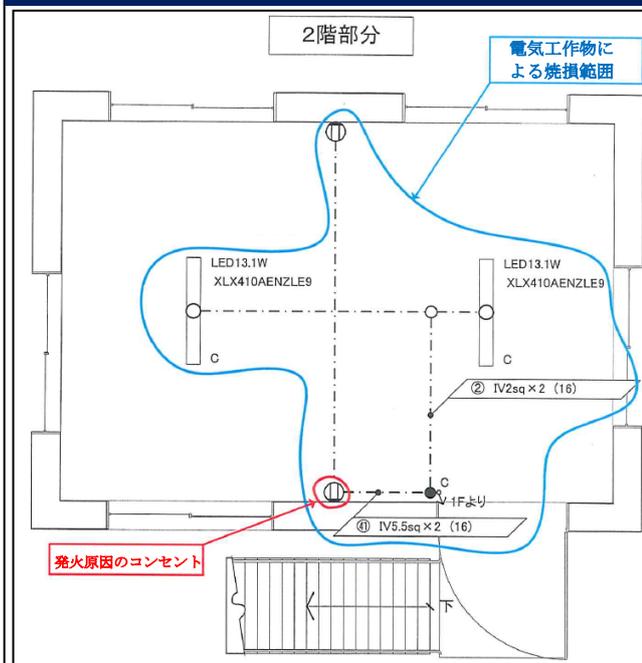
コンセントとプラグ間に堆積した塵埃が湿度を含み、トラッキングによって発火。2階建ての建屋の2階内部がほぼ全焼した。

火災が起きた部屋（計器室）の損傷範囲の図。

当時この部屋はあまり清掃されておらず塵埃が多く、また、洗濯機等が設置されており湿度も高い状態だった。

- ・コンセントプラグは常時接続され、目視点検は実施していたものの、プラグの清掃までは行っていなかった。
- ・火元となった計器室は清掃が行われておらず、塵埃が多く、湿度も高い状態であった、
- ・コンセントとプラグ間に堆積した塵埃が湿度を含み、トラッキングによって発火したものと推定。

- ・場内の全てのコンセントの緊急点検及び清掃を実施した。
- ・場内の年間作業計画において、コンセントの点検・清掃を義務付けした。
- ・事故原因及び対策について、場内の全従業員に周知・教育する。

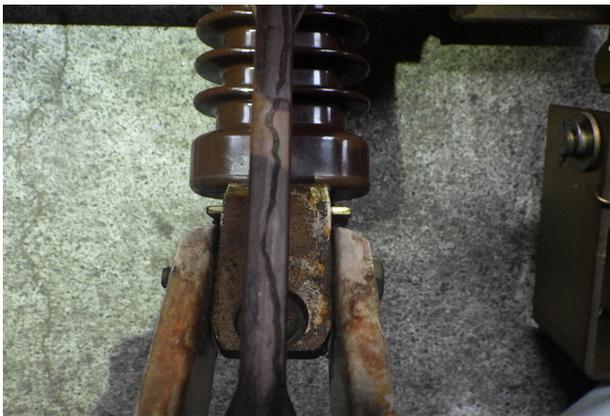
当事業所の高圧気中負荷開閉器（PAS）が地絡検出により自動遮断した。事故原因の調査を行い、気中負荷開閉器（LBS）～電灯 Tr 間が絶縁不良（0MΩ）であったことからこの区間に事故点があると判断し、当該区間を切り離して PAS を投入したところ、電力会社配電線が DGR 動作により自動遮断した。SOG は、(PAS トリップ後のため) 制御電源が喪失しており動作しなかった。また、その後の調査で、上記区間外の受電断路器も、地絡事故点（アークが発生していた）であったことが判明した。（供給支障電力：1,500kW、供給支障時間：18分）

事故点：受電断路器（DS）
操作ロッドのトラッキング状況

- ・電力会社側との連絡不備（電力会社の監視状態で受電操作を行えば、異常時に直ちに PAS 開放指示をうけ、波及事故を防止できた）
- ・複数要因※により、キュービクル内の湿度が上昇し、電気工作物（LBS・DS）に結露が発生し、絶縁が大きく低下したと推定される。
 - ※工場が4連休、新型コロナによる減産のため、変圧器稼働減で発熱低下（＝周囲の湿度上昇）、雨天による高湿度（90%）という悪条件であった。
- ・当初地絡事故発生時に、絶縁抵抗測定を実施したが、断路器の絶縁低下を見逃してしまった。

- ・ 事故発生時及び事故復旧時の PAS 投入操作において、電力会社側と連絡をとる。
- ・ 制御電源喪失対策として、VT 内蔵 PAS への更新を含めた設備改修を行う。
- ・ 地絡事故時には、絶縁耐力試験による絶縁性能の確認を行う。
- ・ DS 及び LBS は、絶縁物沿面距離の長い機種に改修更新する。
- ・ 当事業所の受電室が高湿度となりやすいことを鑑みて、非稼働日にスペースヒーターを設置して除湿による絶縁低下対策を行う。

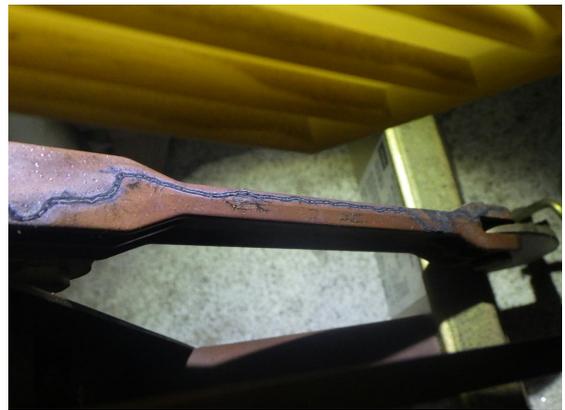
事故点：トランス（Tr）用気柱負荷開閉器（LBS）
トラッキング状況

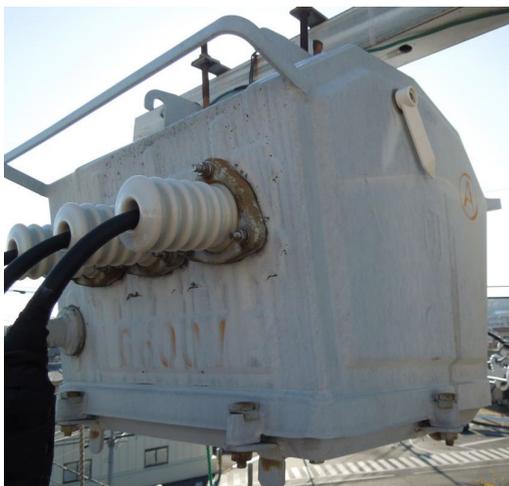
(上) 事故発生時の PAS (裏側)
経年による錆はあるが絶縁は問題なし。

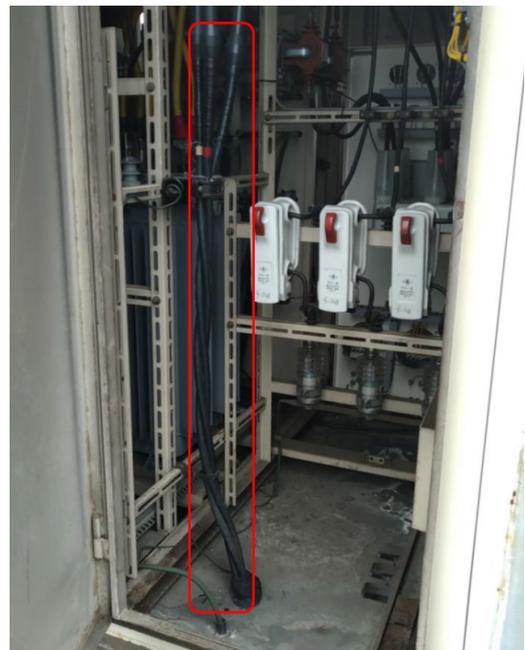
PAS 周辺に異常がないこと、高圧ケーブルの絶縁は $100\text{M}\Omega$ 程度あったことから、主任技術者は高圧機器に問題がないと判断し、PAS を投入したところ、再度波及事故が発生した。2 回目事故後に高圧ケーブルの絶縁を測定したところ、 $1\text{M}\Omega$ 程度しかなかった。

(右上)キュービクル内引込みケーブル
外観上の損傷はみられない。

・PAS、SOG 制御装置、高圧ケーブルが 1994 年製であり、製造後 26 年を経過していたことによる絶縁性能の劣化、及び、SOG 制御装置の表示不良が発生したと推察される。

- ・事故点の十分な調査検証を行わず、また電力会社に事故原因の確認等を行わず、PAS を投入した。
- ・具体的には、5,000V 又は 10,000V のメガーにて絶縁抵抗値の測定を行う、G 端子測定方式などのケーブルの絶縁診断を行う、あるいは相間での絶縁測定を行うなど検討すべきであった。

- ・設置者は、主任技術者による点検結果等に基づき、経年劣化を考慮した予防保全に努め、計画を立てて機器の更新を実施する。
- ・PAS の開放状況と SOG 制御装置のターゲット表示から不具合の可能性をよく検討する。特に絶縁抵抗測定に関しては、簡易的な測定（1000V 対地）以外の測定・診断も検討する。
- ・原因特定が困難であった場合でも、電力会社にその旨連絡した上で、PAS を再投入する。
- ・電力会社の整定値が変更されていることも想定し、既設のリレー端末で使用されている整定値がふさわしい値になっているかについて、電力会社に諸元表情報を要請して都度確認する。

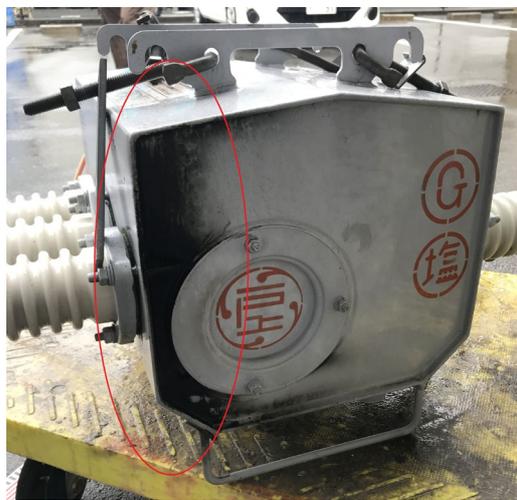
電力会社配電線が OCR・DGR 動作により自動遮断した。現場調査の結果、当該事業場の柱上高圧交流ガス負荷開閉器（PGS）が大きく破損・焼損しており、事故点と判明した。保護継電器の制御電源は PGS 内 VT から供給する形態のため、PGS の破損により制御電源を失い、配電線の再送電時に継電器による開閉器の開放が行われなかった。

破損した PGS（柱上高圧交流ガス負荷開閉器）の写真

経年劣化により PGS がガス漏れを起こすと同時に、（連日の雨天で）雨水が侵入することで絶縁が低下し、地絡短絡事故が発生した。

- ・年次点検における継電器との連動動作では異常はなかったが、設置から 20 年以上経過し発錆も一部あった。事故当日 1 週間前くらいからの長雨もあり、PGS 内部へ雨水が浸入し、絶縁が低下したことで、相间短絡・地絡に至り、この際に水蒸気爆発も起こしたことで PGS が破損したと推察される。
- ・VT 内蔵型の PGS であったため、PGS 破損により保護継電器の制御電源を失った。

（設置者） 更新推奨時期を超過している高圧機器（特に PGS）について、他事業場に同様の設備がないかチェックをし、改修・交換を進める。

（主任技術者） メーカー資料なども用い、更新推奨時期に達している機器の事故のリスクと改修・交換の必要性を説明する。

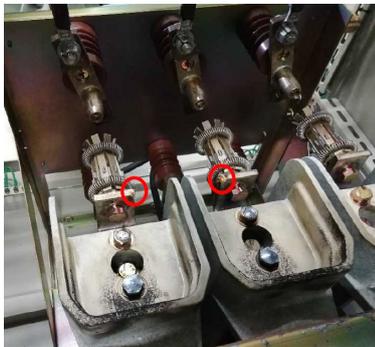
電力会社の配電線が OCR で自動遮断した。SOG 機能により配電線から切り離されたが、配電線の高圧過負荷遮断器には自動再投入機能がなかったため、停電区間が残ることになり、波及事故に至った。当該事業場を確認したところ、電気室内に侵入した小動物（ヤモリ）が真空遮断器一次側に接触し短絡（R～S 相間）したことが判明した。

事故点：真空遮断器
RS 相 溶解痕あり

- ・電気室内に侵入した小動物（ヤモリ）が真空遮断器一次側に接触し短絡した。
- ・受電盤ケーブル通線口のパテ閉塞が不十分（一部剥離）だったことから、小動物が電気室内に侵入した。
- ・配電線に設置された高圧過負荷遮断器には自動再投入機能がなかったため、事故が波及した。

- ・電気室内の通線口をパテ閉塞し、小動物の侵入防止を図るとともに、月次点検で通線口の閉塞状態を都度確認する。
- ・盤内配線の焼損があるため、設備更新を計画するとともに、小動物が侵入した際に高圧充電部に容易に触れないよう、アクリルカバーを設置検討する。

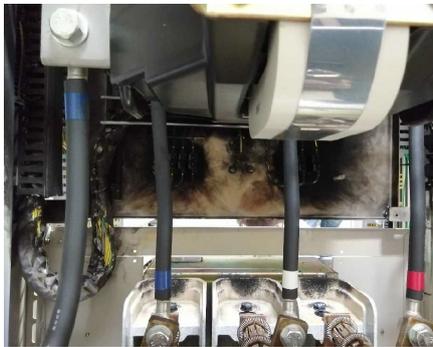
受電盤内損傷状況

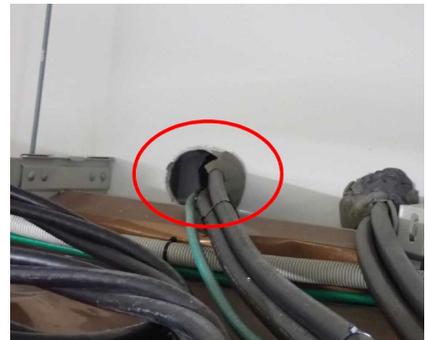
小動物の侵入部：受配電室の
通線口パテ剥落

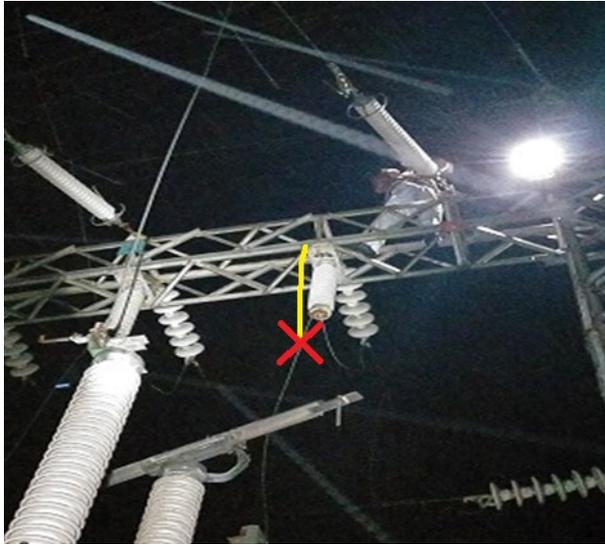
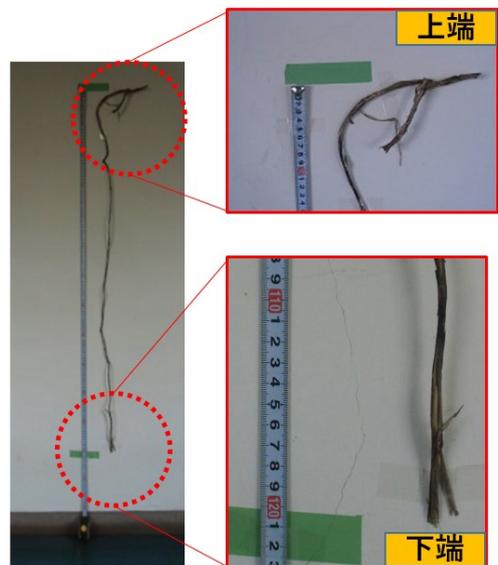
電力会社配電線が DGR 動作により自動遮断した。主任技術者が現地を調査したところ、受電用ラインスイッチ赤相 2 次側リード線固定用支持碍子取付铁塔部に、カズラ（約 120 cm）の一方が引っ掛かり、もう一方が受電用ラインスイッチ赤相 2 次側～受電用遮断器赤相 1 次側間のリード線と接触していた。

（下）事故地点：受電用ラインスイッチ側より撮影
黄色線が引っかかっていたカズラ。×は事故点

（上）事故原因となったカズラ
上端が引っかかり、下端がリード線と接触

- ・鳥が営巣活動中、カズラを変電設備構内に落下させた。
- ・落下したカズラは受電用ラインスイッチ(21L)2次側赤相リード線固定用支持碍子近くに引っ掛かった。
- ・事故当時は風雨が強く、雨で濡れたカズラが風に煽られ、受電用ラインスイッチ赤相及び受電用遮断器赤相間のリード線と接触した。

- ・受変電ヤード及び周辺の飛来物及び落下物等の巡視強化
- ・鳥害防止装置設置検討
