IV. 最近の電気事故事例

中国四国産業保安監督部 電力安全課

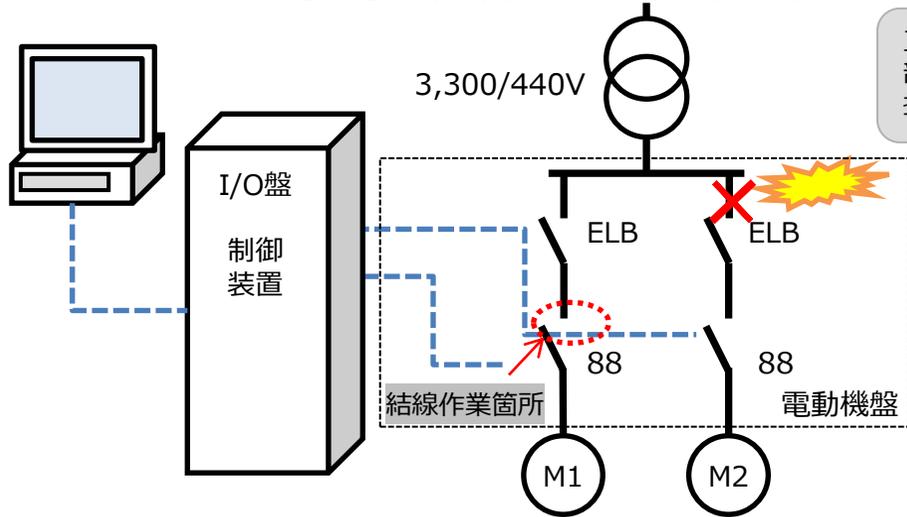
制御装置更新工事後、制御装置と電動機盤との信号対向試験を実施するため、電動機盤内で負荷側を解線し、制御装置からの模擬信号で電動機が起動しないように対策していた。対向試験が終了したため、電動機盤内で2次側の結線作業を実施していたところ、作業員が使用してた手工具（ラチェットレンチ）を誤って落下させ、他の電動機用漏電遮断ブレーカーの1次側端子に金属工具が接触し相間短絡となった。その際、アークが発生し、作業員1名が火傷を負った。

- 充電部が露出している部分に工具が落下し、短絡が発生した。 ⇒ 活線近傍作業では養生を実施。
- 保護手袋の着用ができていなかった。（保護眼鏡、マスクは着用） ⇒ 保護具着用。
- 絶縁工具を使用していなかった。 ⇒ 電気工事には絶縁工具を使用。
- 活線近傍作業ルール逸脱および作業要領記載不十分。 ⇒ 上記、安全対策をルール化し、教育を行う。

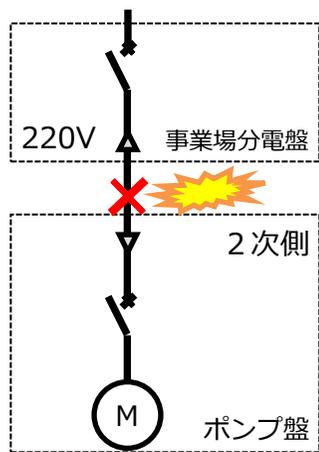
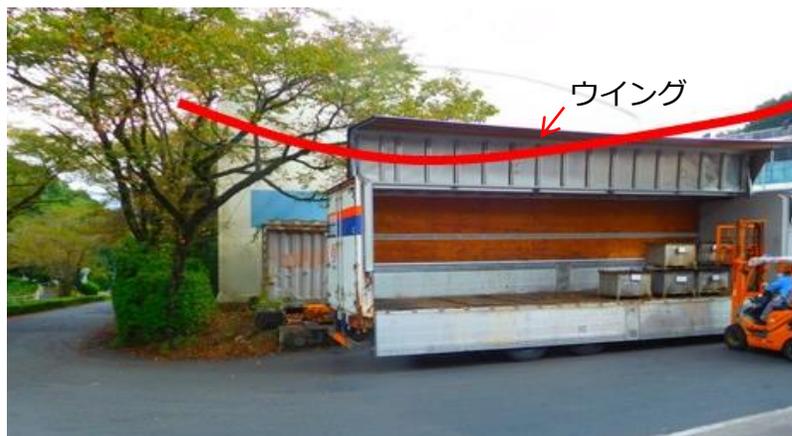
事業所内の荷下ろしスペースの低圧架空電線（高さ4.3m）にトラックのウイングが接触し、電線が燃えているとの連絡があった。担当が現地確認したところウイングの開閉により引っかかった電線が垂れ下がり、ウイングに電線が引っかかっていた。ウイングより電線を外すため、当該電線の2次側（ポンプ側）に電源供給が無いことを確認し、当該電線を検電の上、作業に着手した。電線のたるみをとるため、3、4回引っ張ったところ、バランスを崩し、電線を掴んだところ感電した。

- 当該電線2次側（ポンプ側）の電源しか確認しなかった。 ⇒ 電源隔離箇所の明確化。
- 架空電線がトラックに接触する高さに施工されていた。 ⇒ 電線の施工ルートの変更。
(参考) 電技解釈第68条【低圧架空電線の高さ】 道路を横断する場合 路面上6m / 低圧架空電線を道路以外の場所に施設する場合 地表上4m
- 電気主任技術者に連絡しなかった。 ⇒ 電気トラブル時の連絡体制構築。

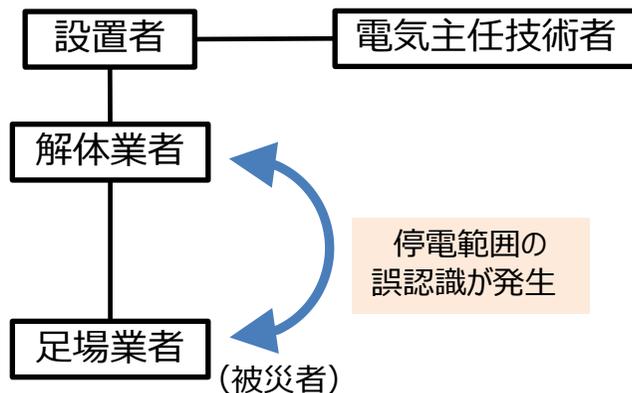
作業当日、足場業者が倉庫北面の足場の組み立て中に、充電中の低圧架空電線に接触し、感電し病院で死亡した。（電線の絶縁被覆に樹木の擦れによるものと思われる傷があったと推察）

- 解体作業中にも関わらず、停電させていない。 ⇒ 停電させてから作業を実施。
- 充電中にもかかわらず、感電防止措置が実施されていない。 ⇒ 感電防護措置の実施。
- 充電状況の認識の相違があり、充電中の認識不足。 ⇒ 関係者での情報共有。
- 電線の被覆が樹木接触の摩耗により損傷していた。 ⇒ 樹木剪定。

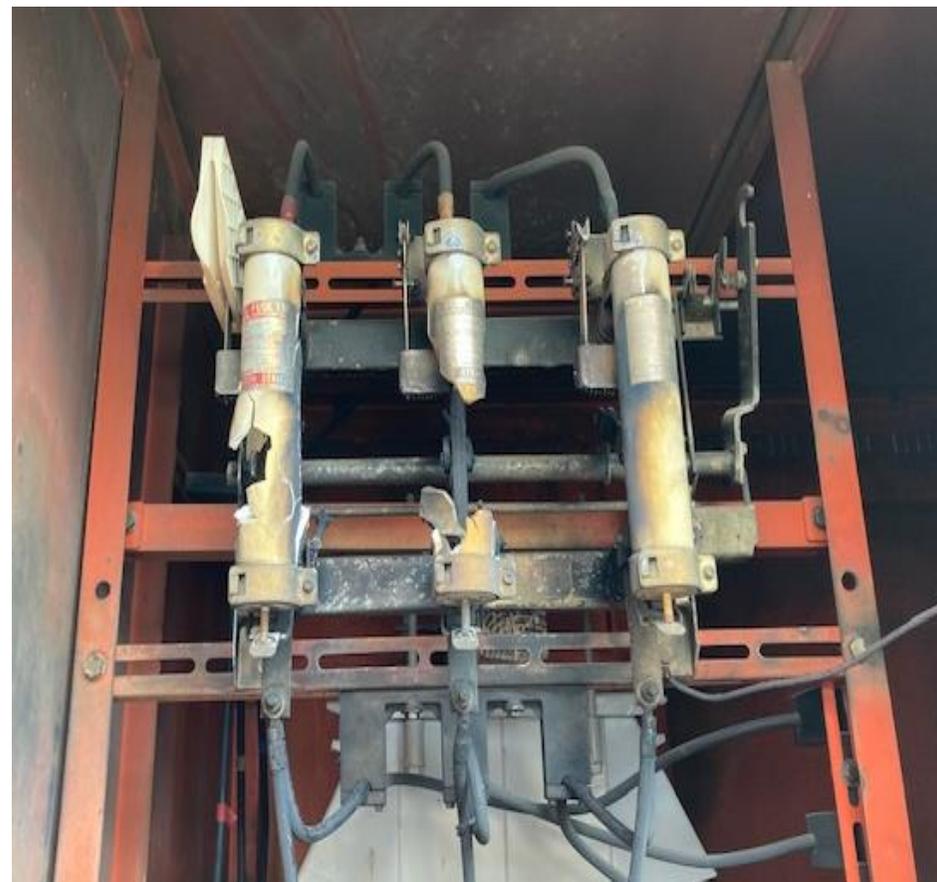
当該キュービクルに設置している主遮断装置のLBSは設置後40年が経過し、経年劣化によって絶縁低下、絶縁破壊に至り地絡が発生したと考えられる。また、当該事業場はG付区分開閉器はなく、主遮断装置であるLBSにおいても地絡検出によるトリップ機能を有していなかった。

なお、地絡から短絡にすぐ移行しており、短絡のアーキによりLBSは焼損したと考えられる。このときLBSの高圧ヒューズは熔断していたが、LBSが経年劣化により可動部が固着しており、ストライカーの引き外し機構が動作しなかった。

- LBSの経年劣化による絶縁破壊の発生。 ⇒ 定期的な設備更新を計画する。
- 波及事故防止回路未実装。 ⇒ 地絡継電器付き開閉器の取付。
- 年次点検で絶縁抵抗測定を未実施。 ⇒ 主任技術者内規に基づき確実な絶縁抵抗測定の実施。

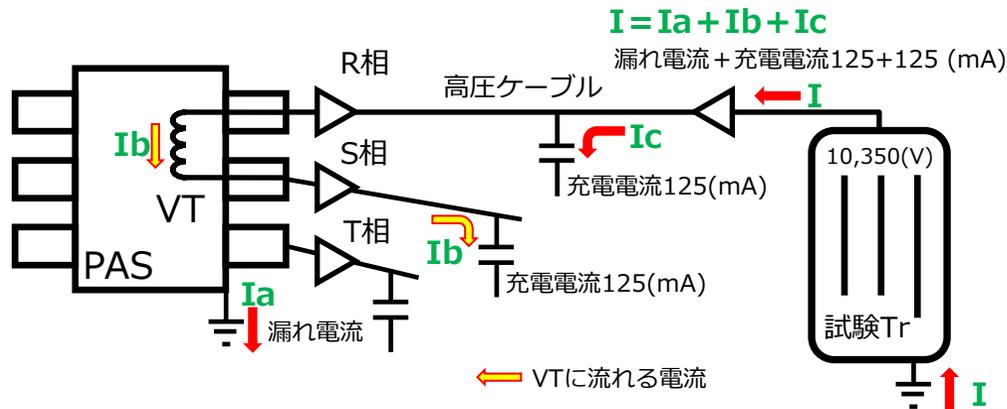
PAS及び高圧ケーブルの耐電圧試験の際に、1線での耐電圧試験を行ってしまった。高圧ケーブルの充電電流が、VTに流れたことにより、VTの許容電流値を上回り焼損した。

- ・ VTの定格電流(計算値)3.8(mA)に対して充電電流125(mA)流れる。
- ・ 定格電流を大幅に超える充電電流が流れるため、VTが焼損する。

- 知識不足により1線耐圧試験を行った。 ⇒ 不適切な耐電圧試験の防止のため教育を実施。
- 受電前にVT焼損に気づけなかった。 ⇒ 耐電圧試験の後に制御電源（P1-P2）の抵抗測定を行う。

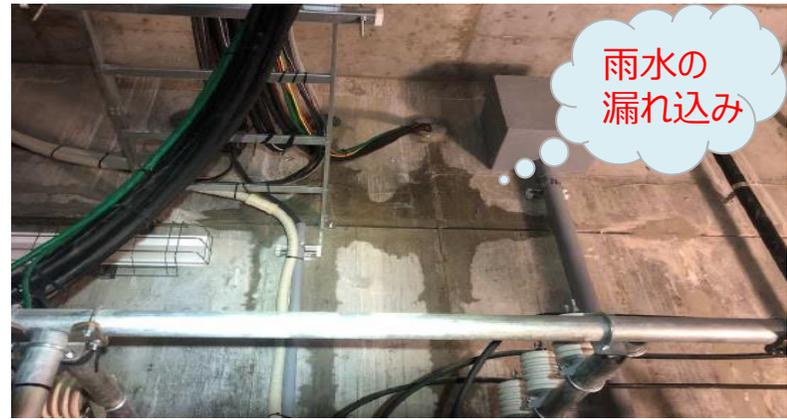
一般送配電会社の配電線がトリップし、当該事業場にて**停電警報及び火災警報が発報**した。消防や警備会社が現地到着し現場確認したところ、地下電気室の高圧交流負荷開閉器（以下、LBSという。）に短絡痕を発見した。管理技術者が現場を調査した結果、ケーブルピットに溜まった雨水がケーブル引き込み用開口部より浸水し、ケーブルラックをつたってLBSに水滴となって落ち、それが原因でLBS1次側が短絡し波及事故に至ったものと結論づけた。

- 大雨によりケーブルピットに溜まった雨水がケーブルの引込用開口部より浸水。ケーブルラックをつたって水滴となりLBSの1次側に落下したことにより短絡した。
- この事業場はいわゆる**出迎え方式**である為、SOGが設置できず、**LBSの1次側は保護範囲外**となっており事故が構外に波及した。

- 大雨によりケーブルピットに溜まった雨水が引込用開口部より浸水した。⇒ 貫通部止水処理の実施。
ピット部に排水ポンプ設置。
漏水警報装置の設置。

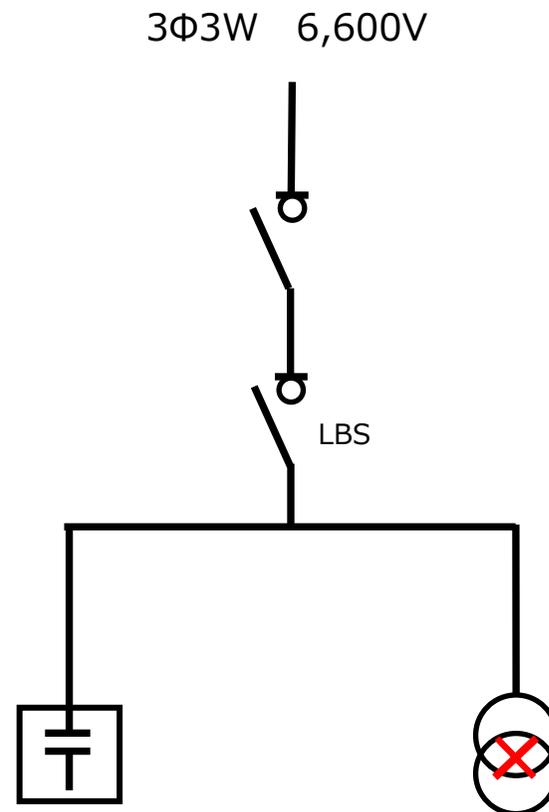
早朝、事業場に出勤した社長が停電を確認した。PASは正常に解放されていた（変圧器の短絡・地絡）が、連絡責任者が出勤していなかったため、主任技術者に連絡せず、事故が取り除かれていない状態でPASを投入し、波及事故となった。

その後、主任技術者が現地確認したところ、変圧器1台が絶縁破壊を起こしていたため、代替品と取り替えて良好となった。

- 主任技術者に連絡せず、PASを投入した。 ⇒ PAS解放時は必ず主任技術者に連絡する。
(保安規程“運転又は操作”の項目で、高圧機器の操作については主任技術者に確認して操作するなどを追記)
