## **IV. 最近の電気事故事例**

**中国四国産業保安監督部 電力安全課**

# 最近の電気事故事例のポイント

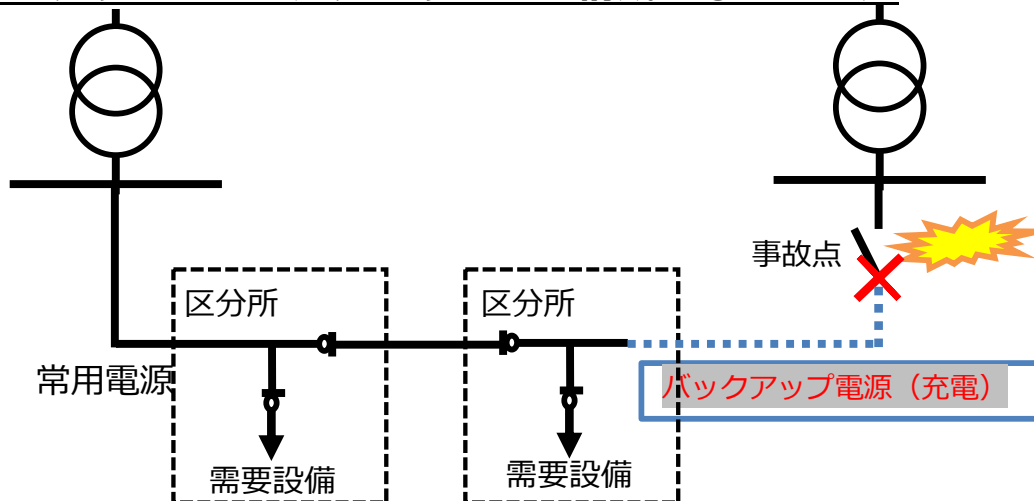
当該事業場の需要設備電気盤点検のため停電切替操作（該当電気工作物の停電隔離操作）を開始した。その後、電気盤点検を開始する前に、検電器による無電圧確認及び短絡接地器具取付を実施した。しかし、**停電隔離操作の中でバックアップ電源系統について停電させる操作を失念し、更に、当該設備に対して作業着手前の検電及び短絡接地器具の取り付けを実施していなかったため、作業員が盤内のケーブルヘッド導体露出部に触れ、感電災害が発生した。**その後、被災者は、病院に搬送されたが、死亡が確認された。なお、**工事主管部署が電気主任技術者の承認等なく過去の電源系統工事の内容を変更したことでバックアップ電源に逆充電する回路構成となっていた。**

- ⇒ 保安規程に基づく保安管理体制（工事、運用）の再構築として、社内要領の新規作成（保安組織の確立、承認権限の明確化）や作業着手前の短絡接地器具取付、検電ルールの明確化
- ⇒ 逆充電しないよう設備改修

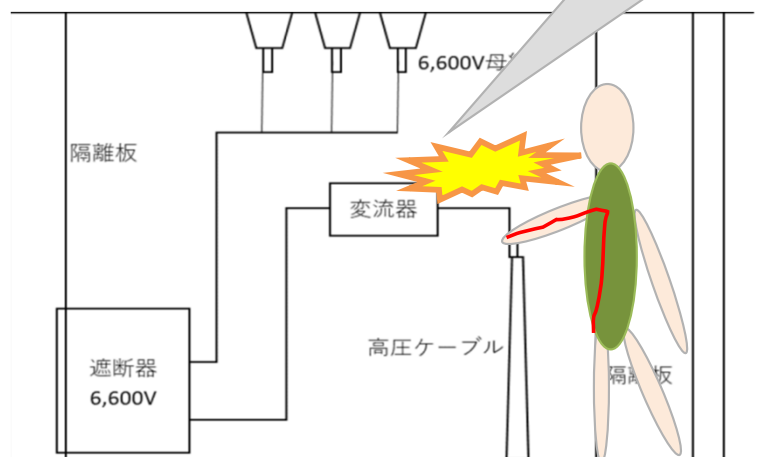
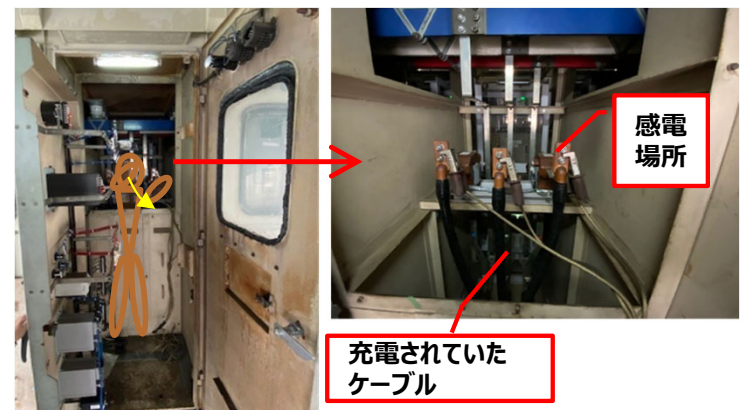
- 保安管理体制の不備
  - ・ 電気主任技術者の承認等のルールが不明確
  - ・ バックアップ電源系統の停電操作が未記載のまま承認
  - ・ 検電未実施及び短絡接地器具の未取付
- バックアップ電源から逆充電する回路構成

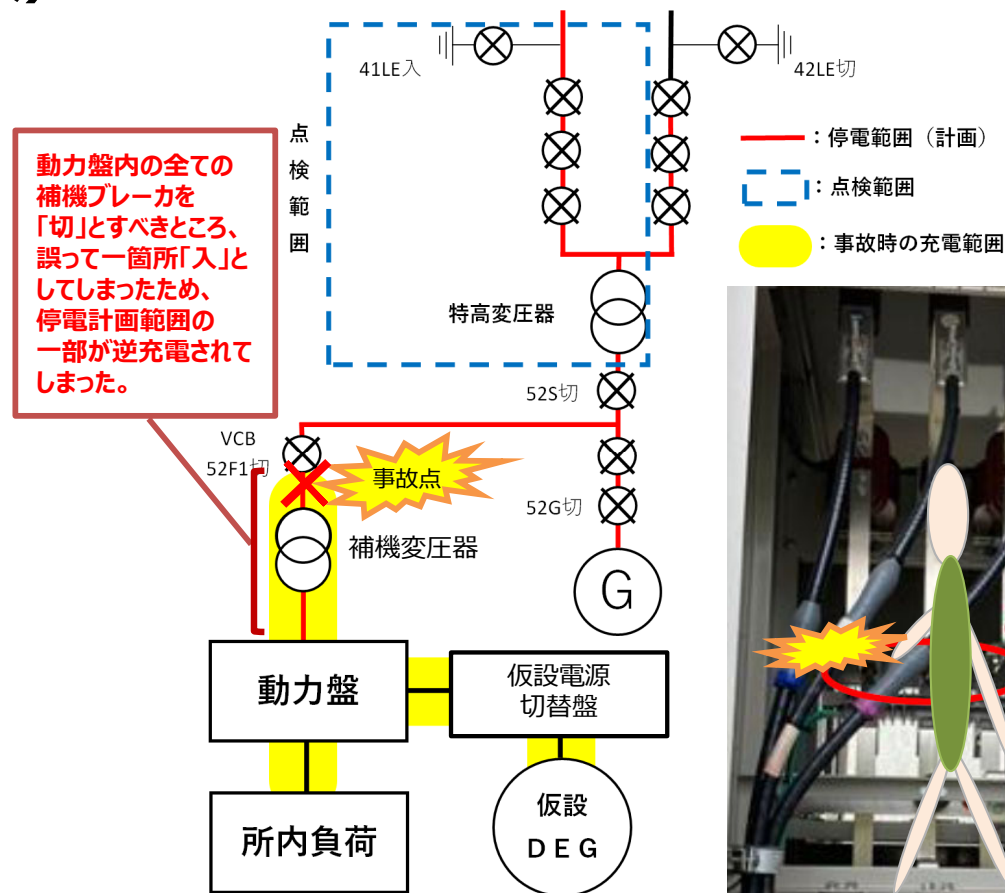
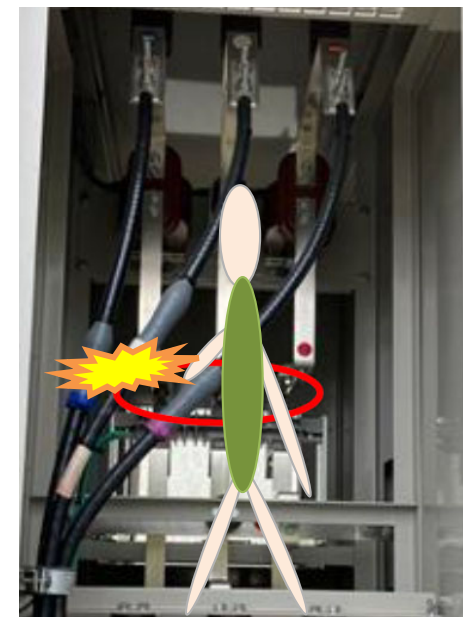
その際に仮設ディーゼル発電機からの電源供給系統で過電流ブレーカーが遮断するトラブルが発生し、その対応において、電源切替操作要領を無視し、本来は「切」「投入禁止札掛」とすべき常用電源系統の補機ブレーカーを「入」としてしまい、仮設ディーゼル発電機から常用電源系統に逆潮流が発生したことにより、補機変圧器を逆充電してしまった。なお、仮設電源接続時に所内負荷へ電源を供給する動力盤にある補機ブレーカーのうち一つでも操作を誤ると事故点が充電状態となる回路となっていた。

その結果、本来、停電中のはずであった、補機変圧器1次側母線が充電された状態になっていたにも関わらず、被災者は停電していると誤認し、充電されていることに気が付けず母線に接触して感電した。

- 補機ブレーカーに投入禁止札をかけなかった
- トラブル対応後の施主から元請けへの補機ブレーカー操作の情報共有なし
- 仮設電源接続時に充電状態になる回路構成
- 被災者1人での検電
- 電気主任技術者がトラブルの作業対応で安全確認が疎かになった

⇒ 停電範囲・充電箇所を明確にした停電計画書を作成し施主、元請、作業者の3者にて停電範囲が無電圧であることを確認

⇒ (1) 点検箇所が充電状態とならないよう回路変更  
(2) 停電作業時には短絡接地器具を取り付け

⇒ 2人以上での検電及び事前の動作確認の徹底

⇒ 電気主任技術者は作業に加わらず、安全確認に徹する

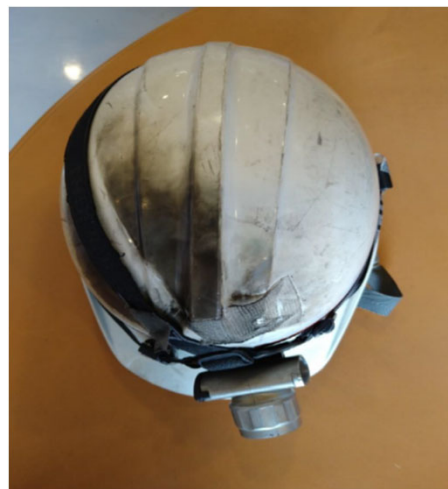
被災者は低濃度P C B含有電気工作物の調査を行っていたところ、キュービクル内のコンデンサ周りに十分なスペースがあったため、充電しているキュービクル内に上半身を侵入させてコンデンサの銘板を確認した。その後、キュービクル外に出ようと立ち上がったところ、動力トランス用L B Sの2次側にヘルメットが接触して短絡、アークが発生した。被災者はアークによる熱で火傷を負い、さらに衝撃によりキュービクル外に吹き飛ばされた。

ヘルメットが接触

キュービクル内で作業を行う場合は、必ず停電して行うことを徹底する

また、停電後は検電、短絡接地器具の取り付けを行い、保護具を着用する

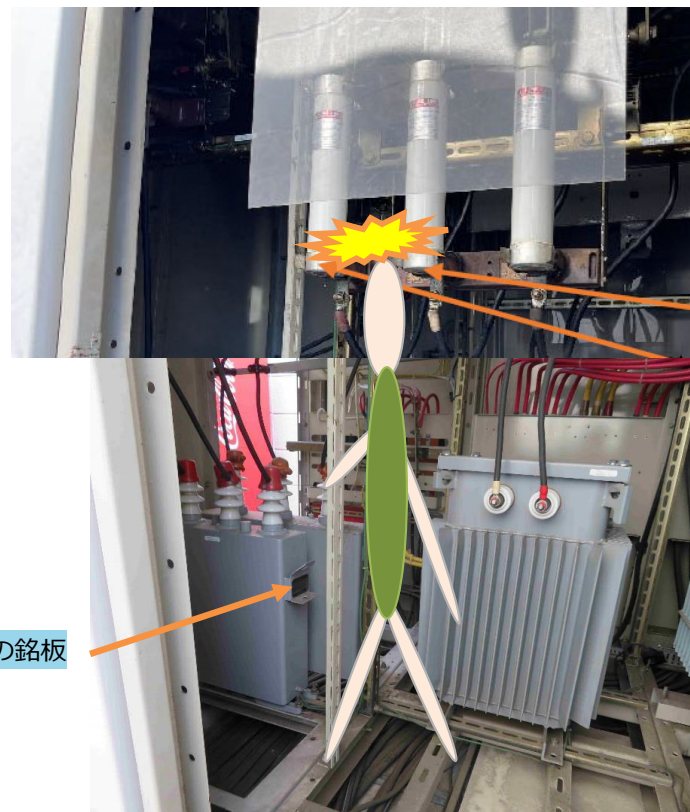
コンデンサの銘板

- キュービクル内のコンデンサ周りのスペースが十分に空いていたため、充電中であっても銘板確認のみで ⇒ あれば実施できると判断。

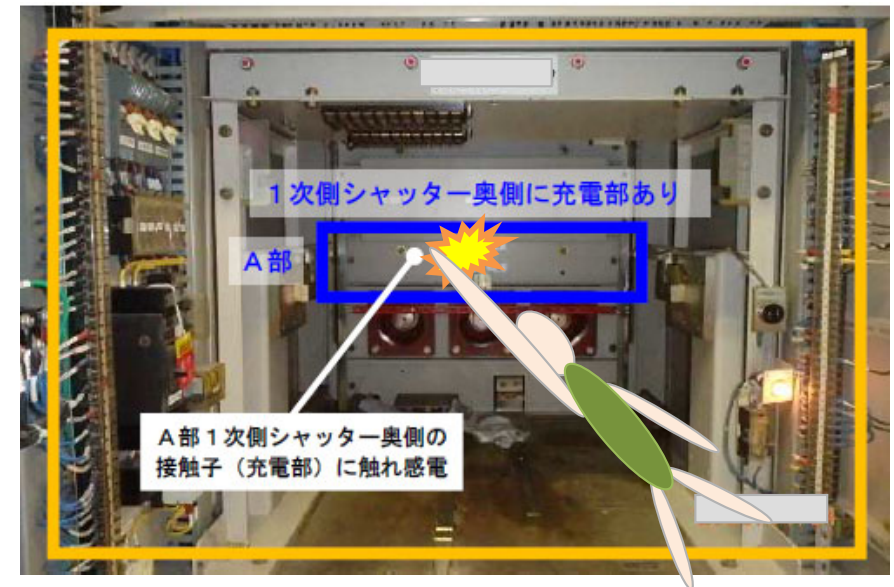
一次側接触子充電中において、高圧遮断器点検のため遮断器を引出した。遮断器引出し後、一次側接触子は充電中のため盤内の清掃は実施しない計画であったが、作業員は遮断器を引出すことで停電するものと誤認し、清掃のためシャッターを開放して作業着手したところ、充電中の一次側接触子に右手が触れ感電した。

- 事故前日の作業が一部未完了になったことについて、請負事業者から設置者に対して未報告
- 請負事業者による当日の作業計画とは異なる作業の追加
- 作業関係者間での打ち合わせ、連絡、周知不足、TBM/KYの未実施等→遮断器を引き出すことで盤内が停電するとの誤った思い込み
- 設置者の管理上の原因についても究明中

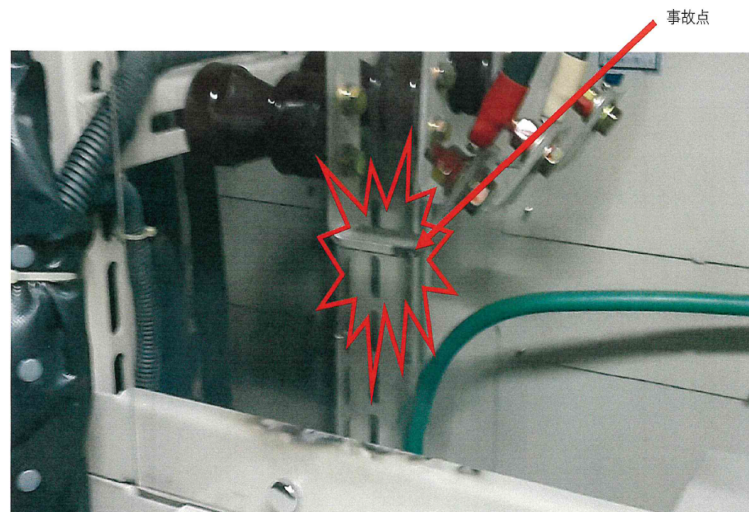
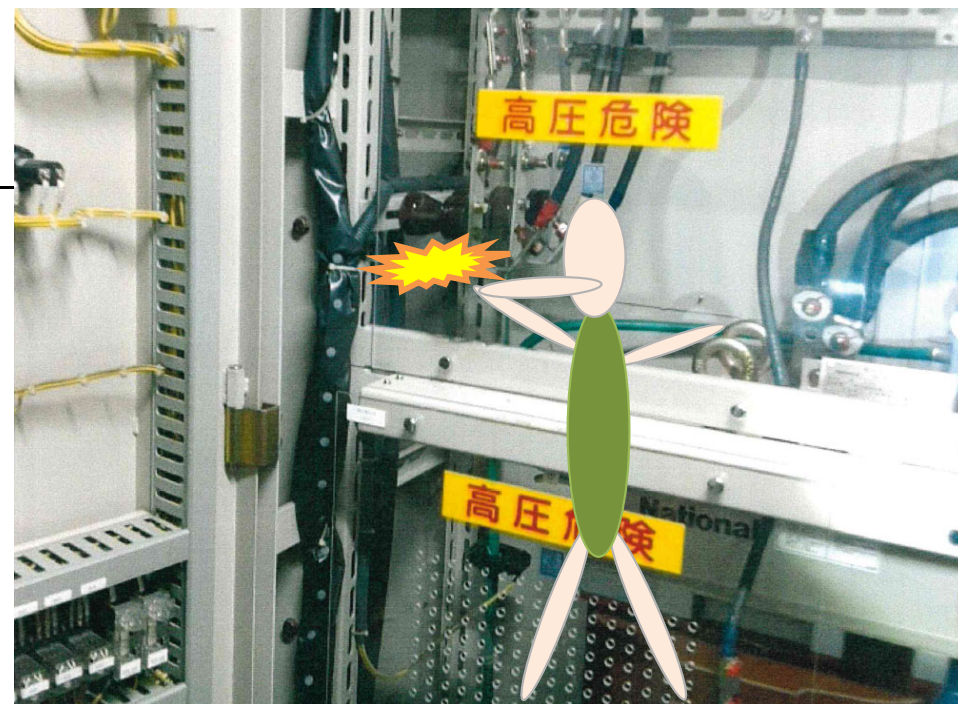
事業場の月次点検時、屋内キュービクル内で**高圧保護アクリル板を外して漏えい電流を測定**。測定後にクランプメーターを取り外した際、分岐母線銅バーに左肘が接触し火傷を負った。同時に受変電設備の地絡が発生し保護継電器が作動し受変電用遮断器が開放され、当該事業場が全停電した。なお、**被災者は、今回漏洩電流を確実に調べたいという気持ちから、電気に関する知識は備わっていたが、「この位なら大丈夫」と判断していた。**

- 高圧保護アクリル板の取り外し  
絶縁手袋、絶縁シート、高圧検電器の不使用
- 保安教育や作業前 K Y の不足

月次点検用作業手順書の作成  
K Y シートへの明記

電気保安法人従業者への保安教育及び作業前  
K Y 実施の徹底

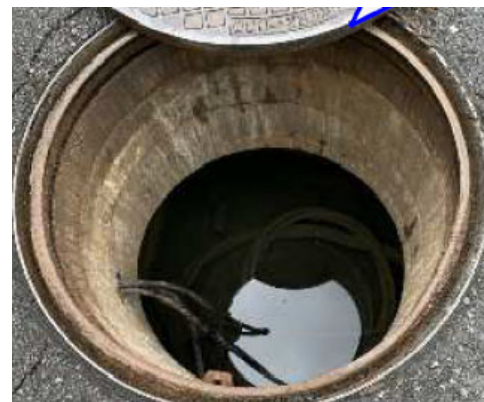
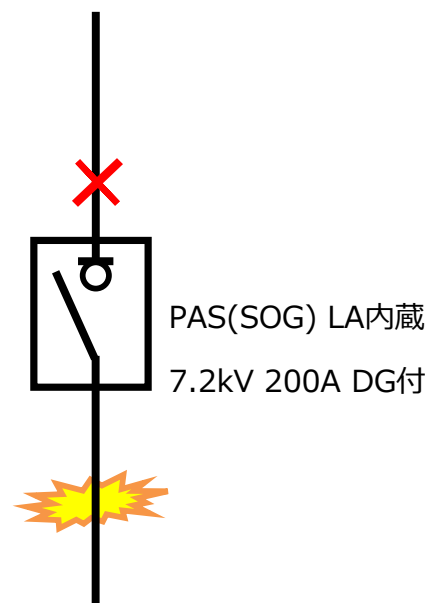
事故前日、年次点検を実施し、結果は問題無かったが、高圧ケーブルの浸水対策については推奨事項とされた。翌日、当該事業場の引込み用高圧ケーブルが焼損し、一般送配電会社の変電所遮断器がDGR動作した。その後、一般送配電会社の調査により、当該事業場が事故点であることが分かり、一般送配電会社が事業場の切離し作業を行い、停電を復旧させた。なお、当該事業場にはPASが設置されていたが、保護継電器が不動作でありSO動作しなかった。

構内ハンドホール内3か所で20～25cm 浸水によって、高圧ケーブルが長時間冠水したことにより、高圧ケーブルに水トリが発生し、絶縁破壊に至った。また、保護継電器の設定値は一般送配電会社との協議により設定していたが、今回、構内の地絡継電器が動作する前に、一般送配電会社のDGRが動作してしまった。

| ● 一般送配電会社のDGRが先に動作 | ⇒ 整定値の変更（5%→2%）、構内PASの取替 |

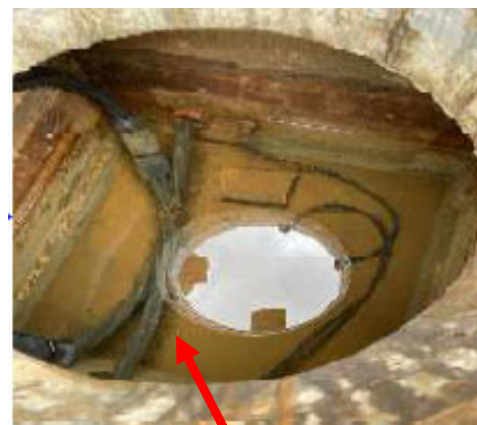
水に浸った高圧ケーブル

| ● ハンドホール内への浸水 | ⇒ ハンドホール内の定期巡視 |
| ● 高圧ケーブルへの水トリ発生 | ⇒ 遮水対策用ケーブル（CVT（EE））に変更 |

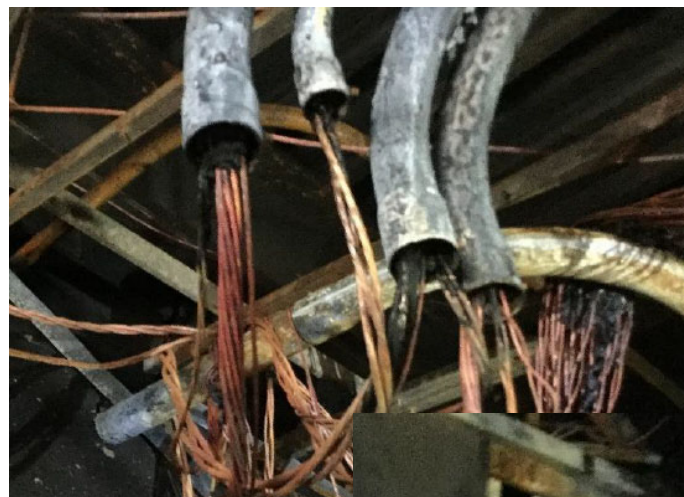
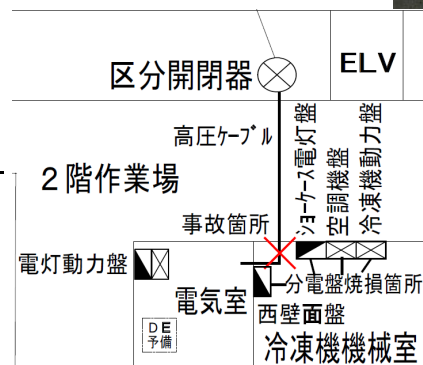
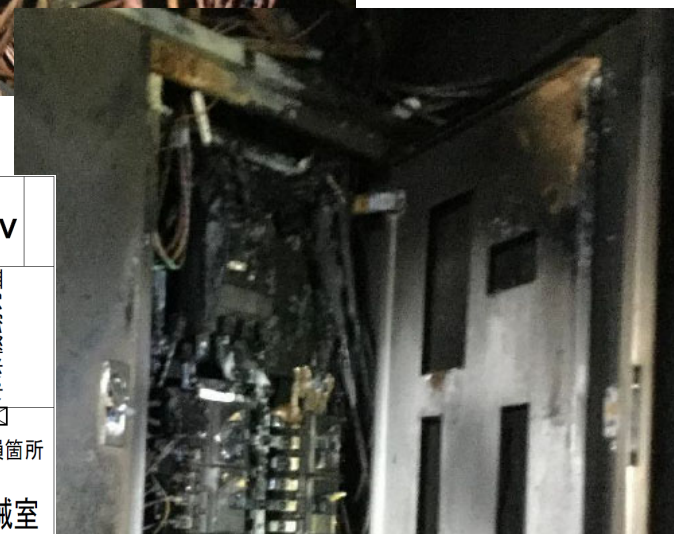
事業場の従業員より、漏電火災警報器の発報と2階冷凍機室の分電盤より火花が出ていると保安担当者に連絡があった。保安担当者が現地に到着したところ、**冷凍機室分電盤から火災が発生し**、また事業場は全停電しており、一般送配電会社の配電線も停電していることを確認した（**事業場の区分開閉器は「入」状態。**）。その後、保安担当者が区分開閉器を開放し、一般送配電会社職員が区分開閉器一次側を離線後、配電線に送電を実施。

冷凍機室分電盤からの火災は雨漏りによるほこりと湿気からの**トラッキングと推測**されており、燃えたのは2階冷凍機室だけで、その他の建物は燃えていなかった。**冷凍機室の天井に高圧ケーブル配管があり、GR用の制御線も併走しており、高圧ケーブルが焼損し地絡する前にGR制御線が焼損し、断線したことで、高圧地絡を検出できず波及事故になったと推測。なお、外部委託先の年次点検では従前から事故があった分電盤の絶縁不良を指摘していたが、設置者側で対応していなかった。**

- 冷凍機室分電盤のトラッキング ⇒ 分電盤点検時ほこり等の確認をし清掃を実施
- 冷凍機室内の高圧ケーブルとGR制御線の併走 ⇒ 高圧引込ケーブルの経路変更とVT内蔵PASへの変更
- 年次点検結果（分電盤の更新推奨）への非対応 ⇒ 本事例の他店舗への展開による同様の事故の防止

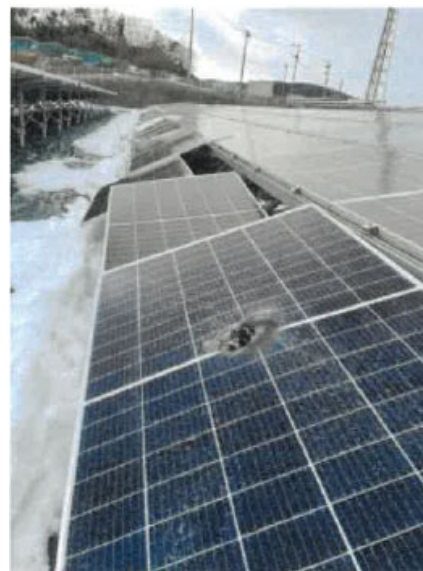
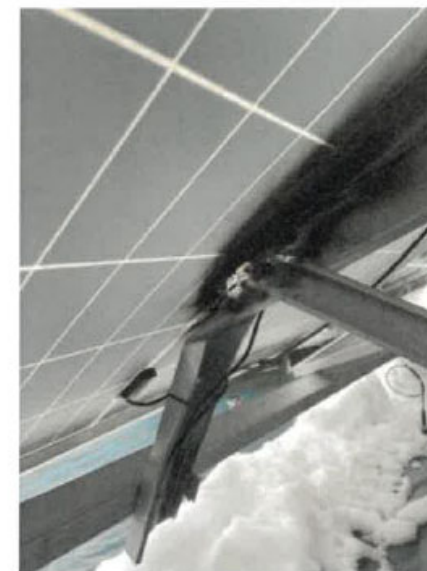
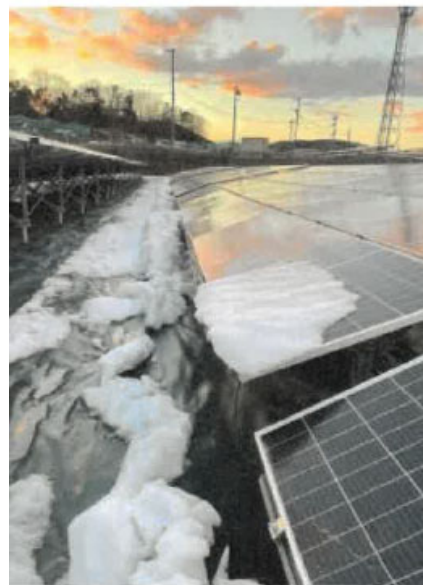
当該太陽光発電設備のパネルから火花が出ているとの通報があり消防署からの連絡を受けた設置者及び主任技術者が現地確認したところ、積雪の重みによりパネルが載っている架台の最下段が広範囲で折損し、パネル脱落、変形、割れ、一部パネルが折損した架台により損傷しショート、地絡を生じて火花が発生していた。

| ● パネル架台の耐荷重不足 | ⇒ 積雪荷重に耐えられる架台への改修<br>(発電用太陽電池設備に関する技術基準を遵守した設計) |
| ● 主任技術者への連絡不備 | ⇒ 運営管理体制及び事故対策に係る保安教育の実施 |
