IV. 最近の電気事故事例

中国四国産業保安監督部 電力安全課

最近の電気事件事例のポイント

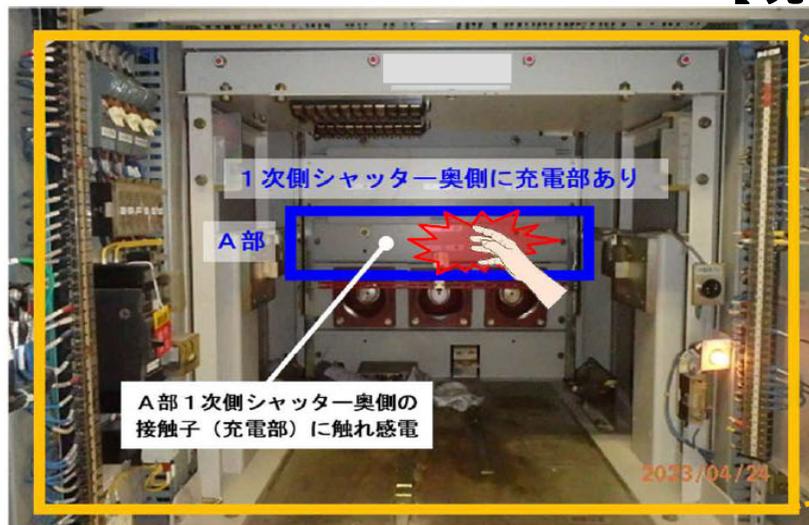
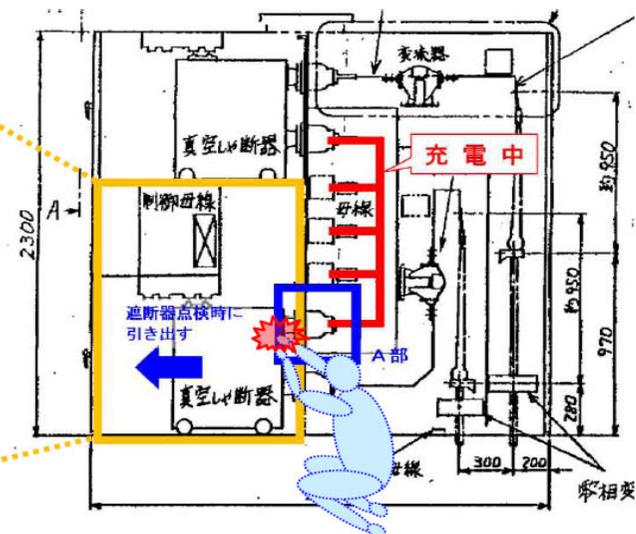
電気室メタクラ遮断器の定期点検作業中、遮断器を引き出し後、請負事業者の作業員が盤内清掃中に充電部に触れ感電した（第12胸椎骨折、第1・2腰椎骨折、右手部Ⅲ度熱傷）。

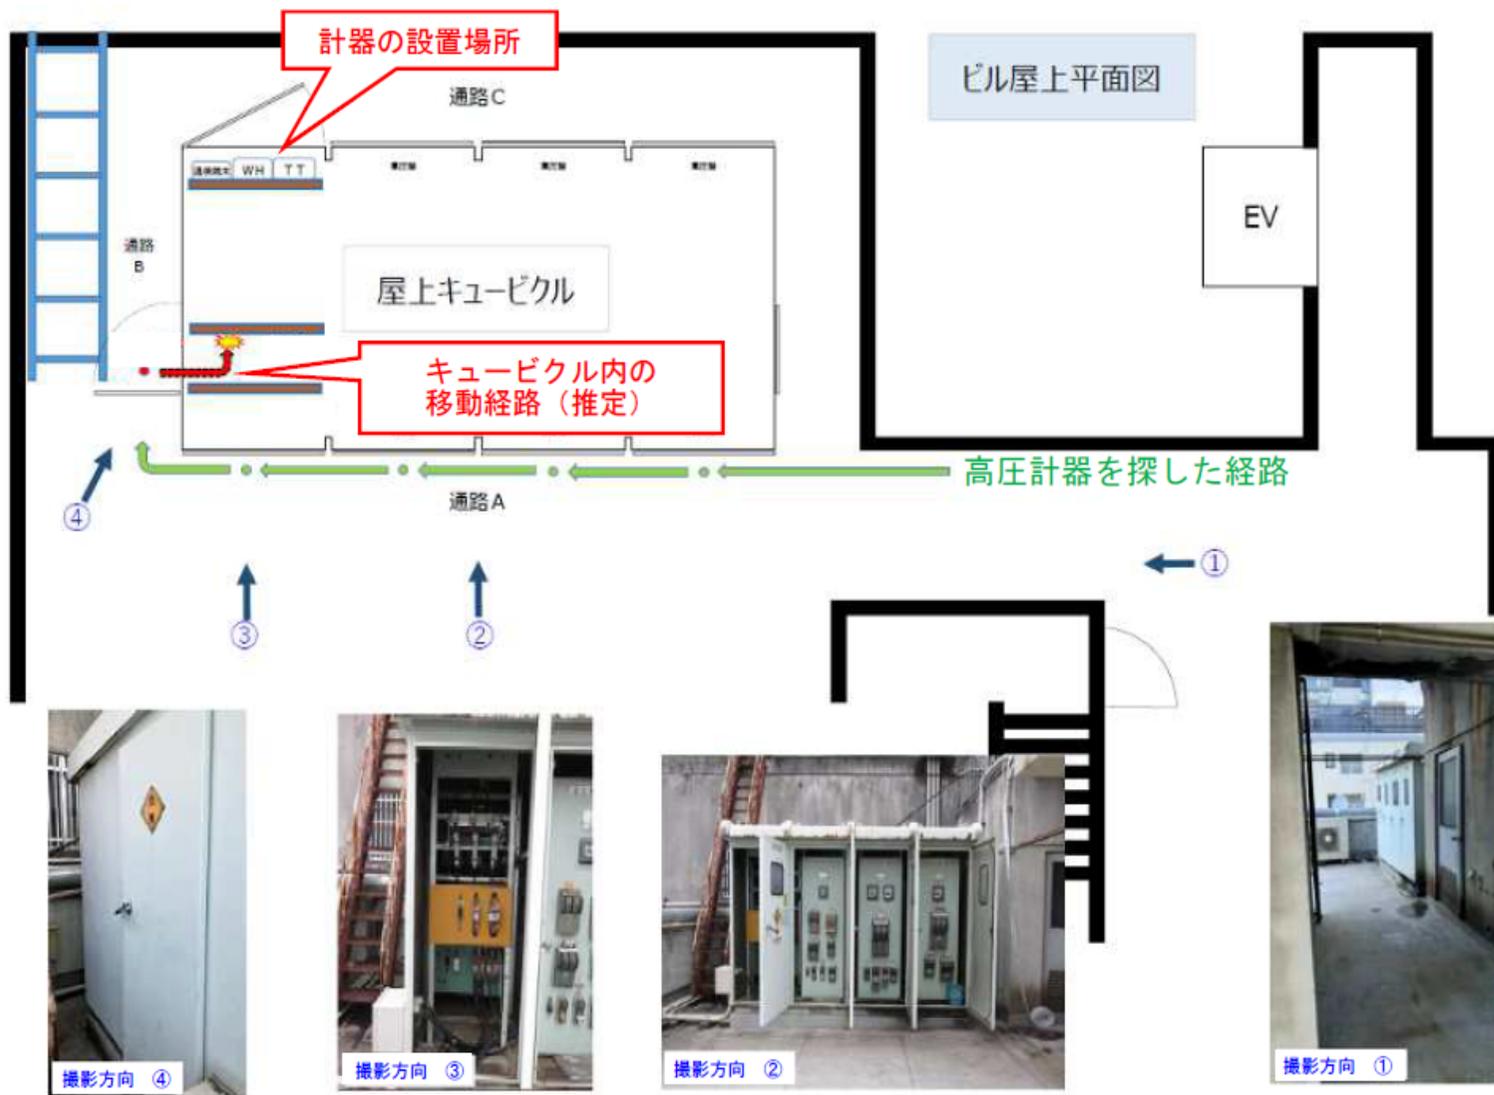
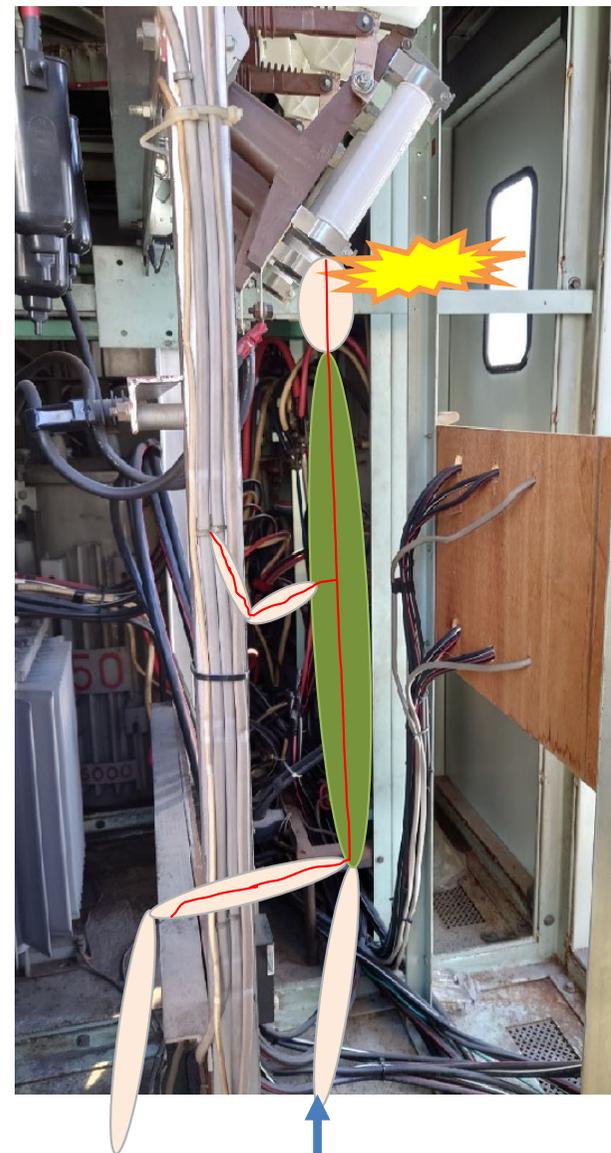
屋上キュービクル内に設置している、高圧計器の自動検針化に伴う通信端末の設置工事の事前調査において、作業員が計器の設置場所を探そうとキュービクル内に入った際に、受電設備内のLBSに接触したことで感電、転倒した（電撃傷3カ所（左側頭部、左手の平、左太腿部）、右側頭骨骨折及び急性硬膜外血腫）。

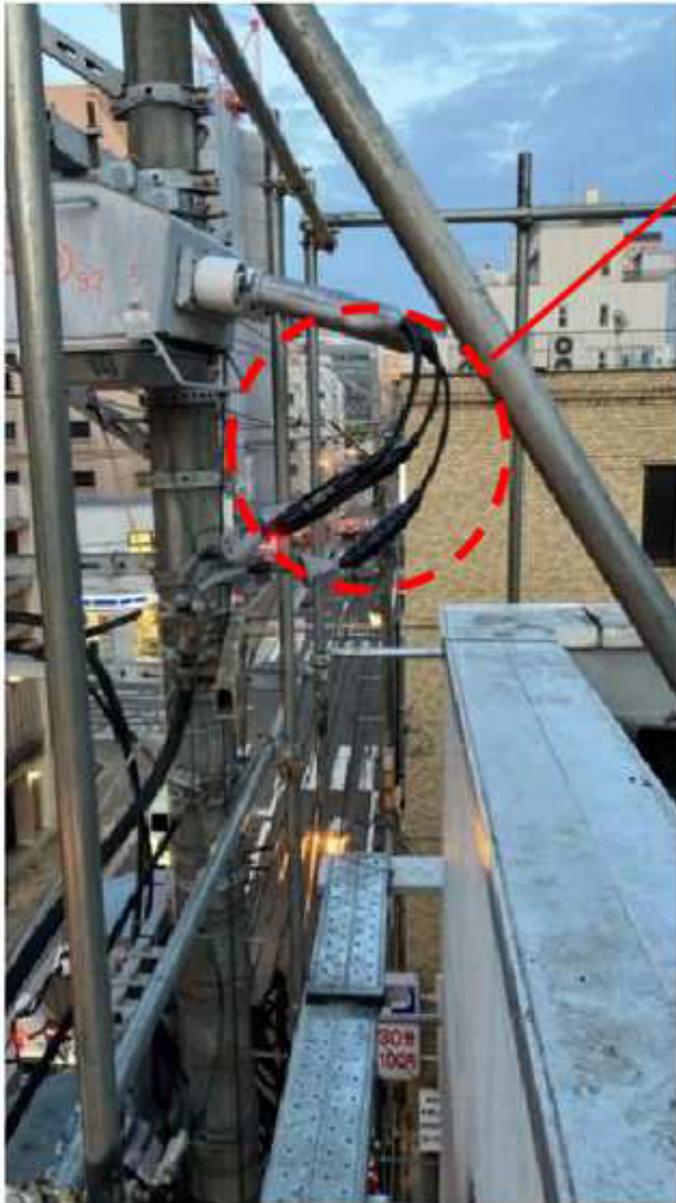
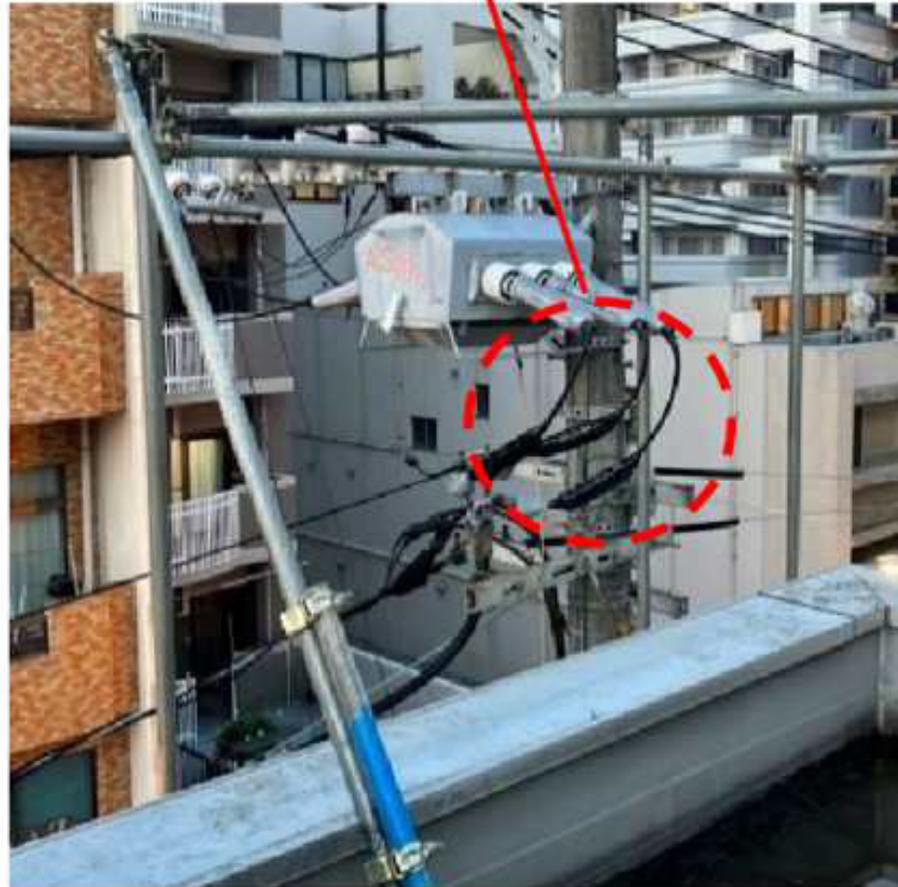
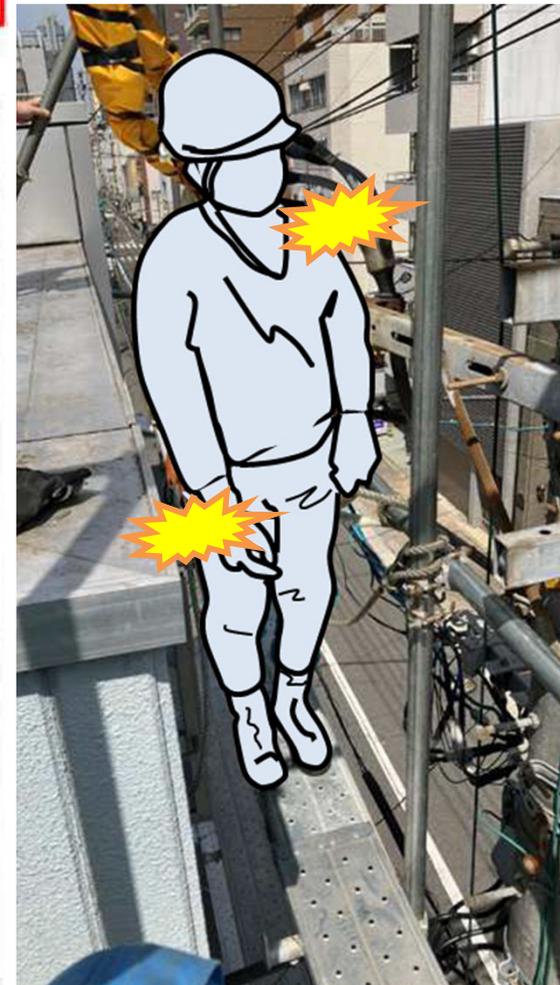
ビルの解体作業のため高さ14mの足場を組んでいた作業員が近くにあった高圧開閉器の負荷側縁線に触れて感電。その後、消防が救助し、病院に搬送されたが搬送先の病院で死亡が確認された。

被災者が接触して、感電したと推測される
高圧充電部（高圧開閉器の縁線）

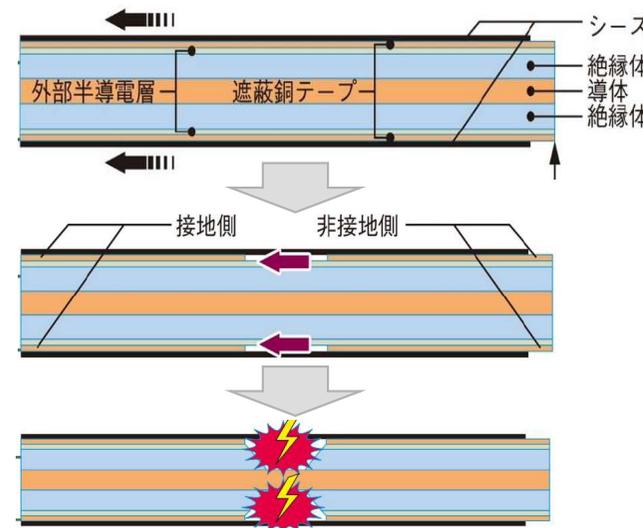
【シュリンクバック現象発生の流れ】

シュリンクバック現象とは、電力ケーブル製造時シース（電力ケーブルの保護用外被覆）に残留応力（収縮しようとする歪み）が残り、それが日射や通電等によるヒートサイクルにより解放されることで、**シースがケーブル中央方向に収縮する現象**

シュリンクバック現象が発生したところに、電力ケーブルの傾斜設置による荷重が影響し、**電力ケーブルの遮蔽銅テープ（電力ケーブルの外部半導電層の上に設けた電氣的遮蔽を目的とした導電材料）が破断したところ、当該箇所**で放電して発火したことでFEP管（電力ケーブルの保護管）が発火し、山林に延焼。

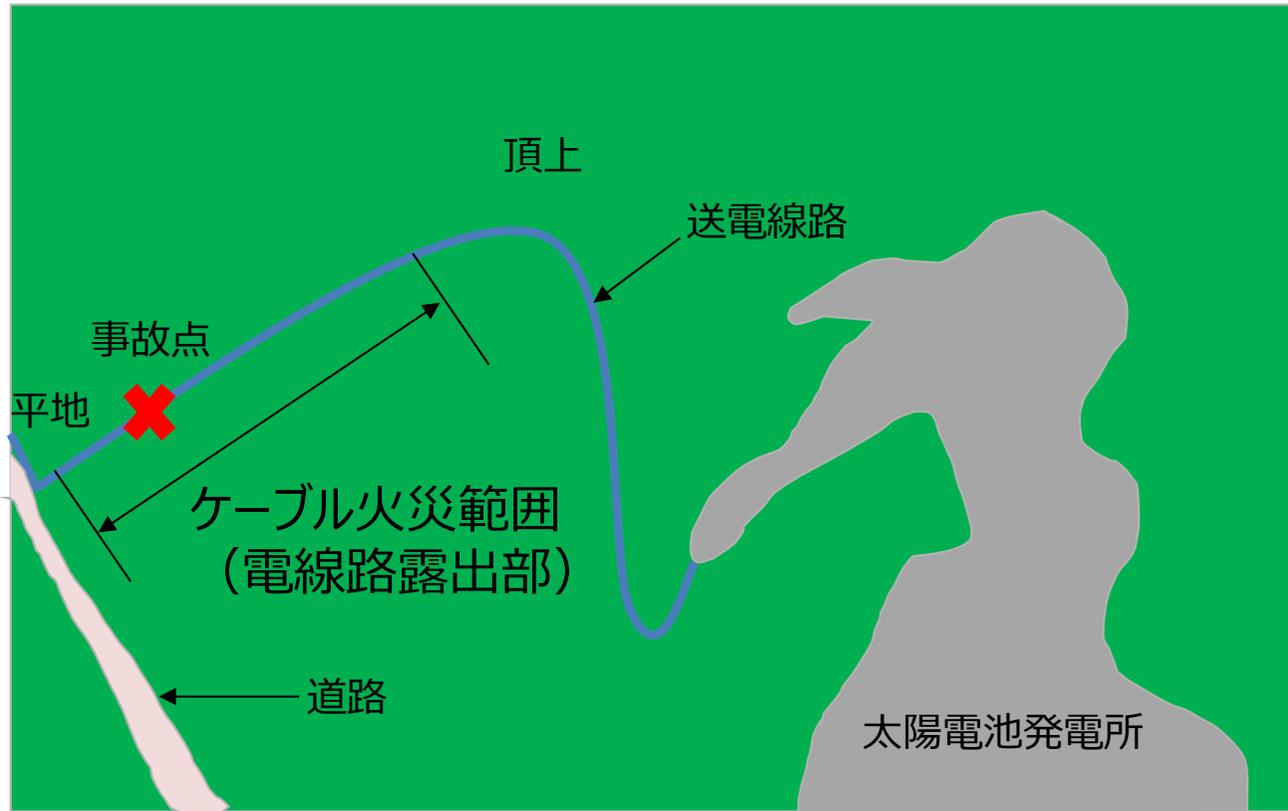
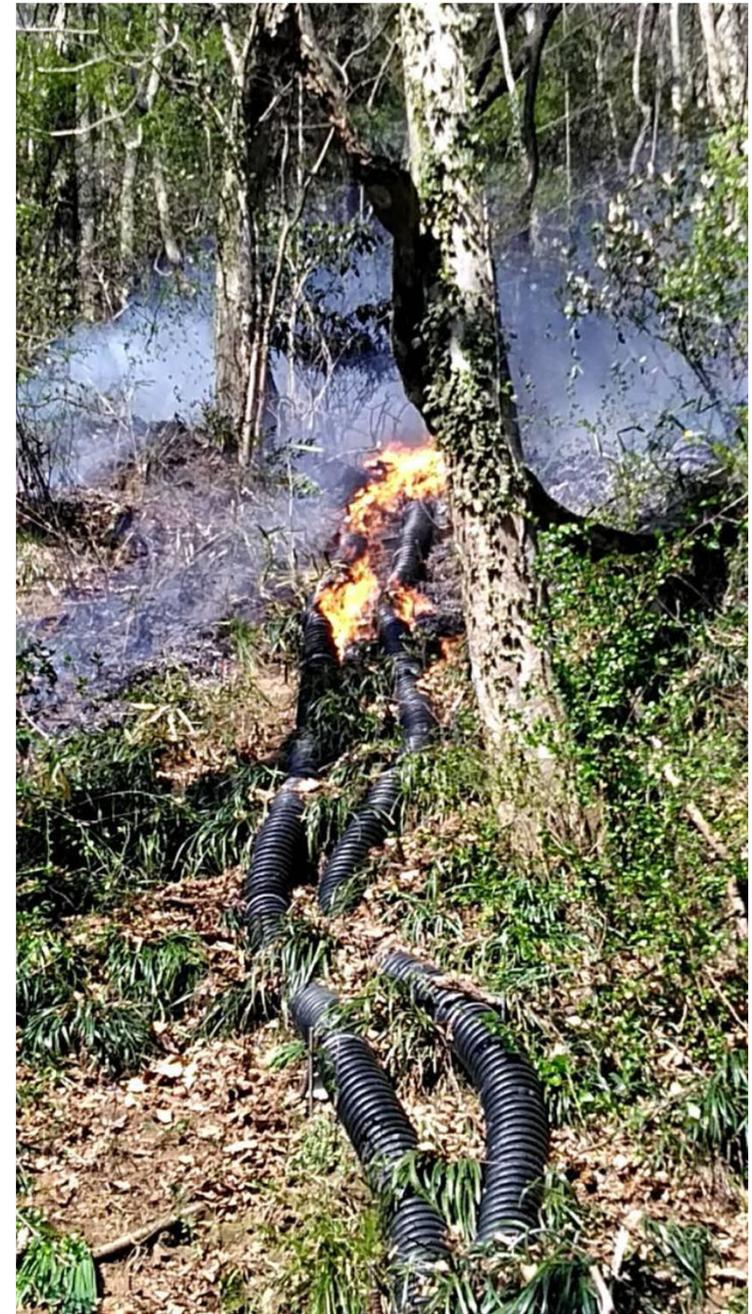
太陽電池発電所から変電所に至る22kv自営送電線のうち、山はだに沿って地上敷設した送電線が発火し、併せて送電線近傍の山林にも燃え広がった。山火事は翌日朝に鎮火したが、地上敷設送電線約350mの焼損を確認。

・当該区間を地中電線路（管路式）に変更したことで、少なくとも従前の地上電線路に比べて**日射の影響によるシュリンクバック現象の発生可能性**や山林への延焼発生可能性は低くなった。

・当該区間の地中電線路の支持箇所を2か所（2連クリート/1支持箇所）から4か所（3連クリート/1支持箇所）に増やし、**ケーブルの重量分担を軽減するとともに把持力の妥当性を確認**。

・ハンドホールでの**電力ケーブルの定期的（1回/年）な把持状態等の確認（目視点検）を実施**するため、確認項目を点検チェックシートに追加

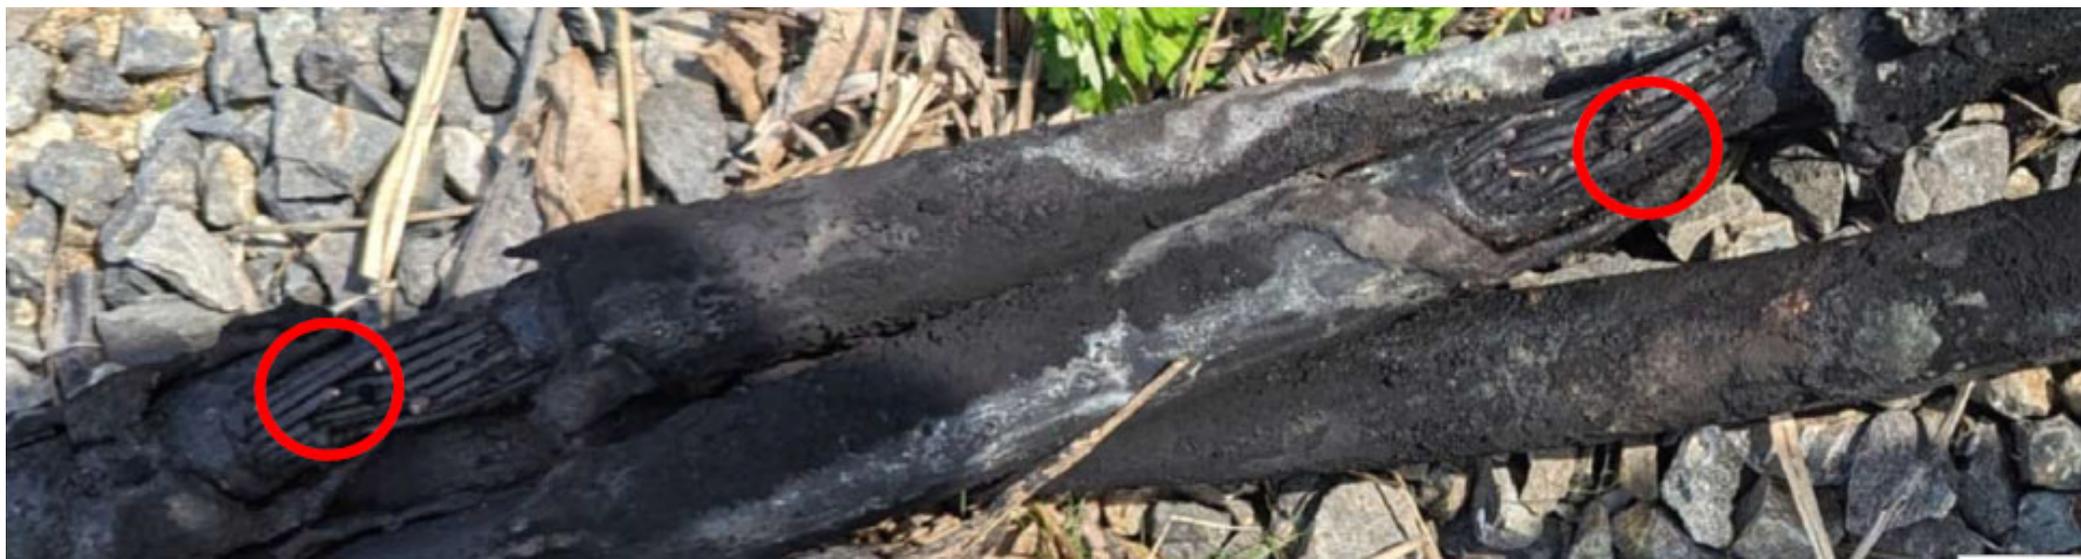
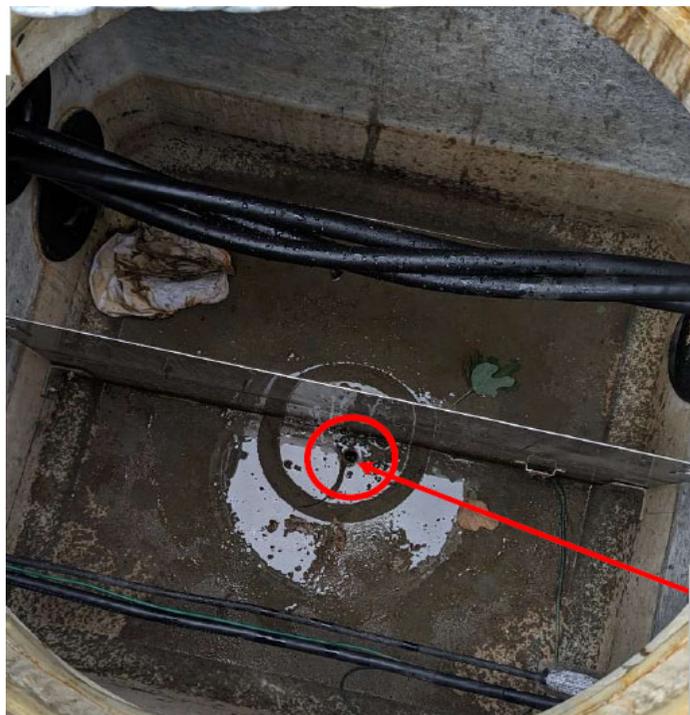
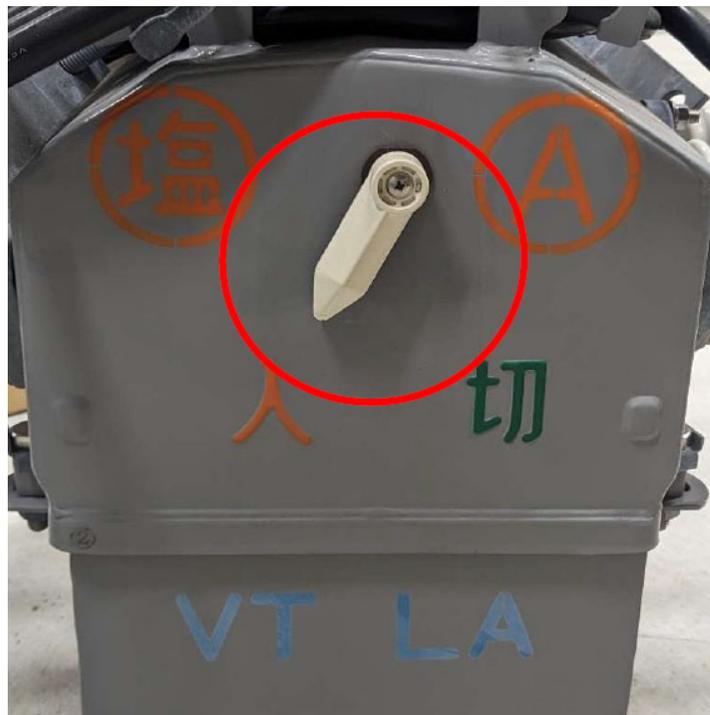
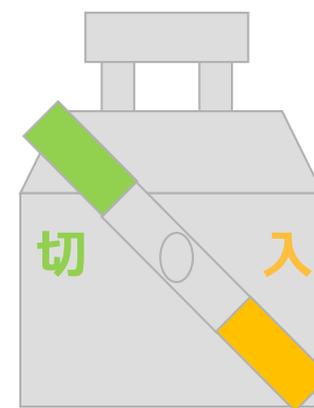
当該事業場にて停電が発生し、併せて近隣も停電した（1回目の波及事故）。配電線は復電していたため当該事業場の復電を試みようとしてPASを投入したが失敗（2回目の波及事故）。PAS直下の引き込みケーブル（2018年製）の焼け焦げを確認。

事故原因	再発防止対策
①ハンドホール内に溜まった湧水による水トリー発生 ハンドホール内は排水設備がなく雨が降ると水が継続的に溜まる状態であり、事故前はケーブルが水に浸かっていた。その上、ケーブルはE-Tケーブルを使用していた。	①水トリー耐性の高いケーブルへの変更 E-Eタイプのケーブルに交換
②間欠地絡の発生による構内PASの不動作 水トリー発生時、間欠地絡（時間を置いて地絡が頻発すること）が発生し当該SOG制御装置の動作時間が延びてしまい、構内PASが動作するよりも先に一般送配電事業者のCBが先に動作した。	②ハンドホール内に水抜き穴を施工 水抜き穴を設けてケーブルが水に浸からない対策を実施

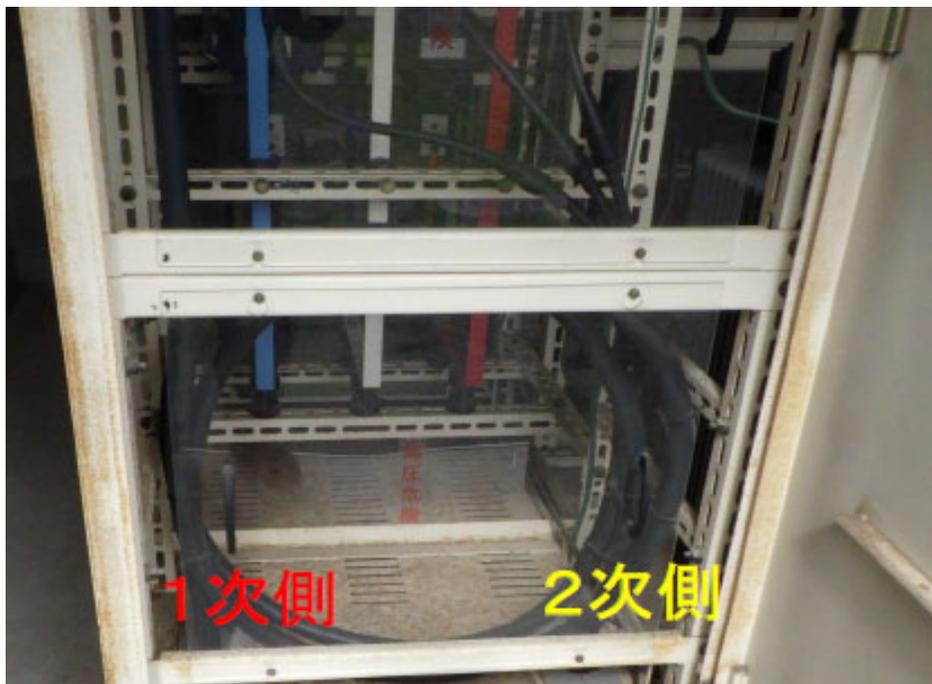
更新工事「前」第1キュービクル

工事開始前の打合せにおいて、高圧ケーブル接続配置が変更していることが周知されていないかった。

- ・ 同一場所に複数設置されている高圧ケーブルの取替は工事前および工事後に検相を行いケーブルの行先確認を実施するための検相試験記録を現場へ持参し記録に残す。
- ・ 工事発注者、工事受注者および電気主任技術者が一堂に集まり対面により工事計画および設計図などにより工事内容や変更点の確認を行う。
- ・ 工事開始前の打合せは関係者全員が参加し、工事方法や変更点の周知確認を主任技術者から求める。

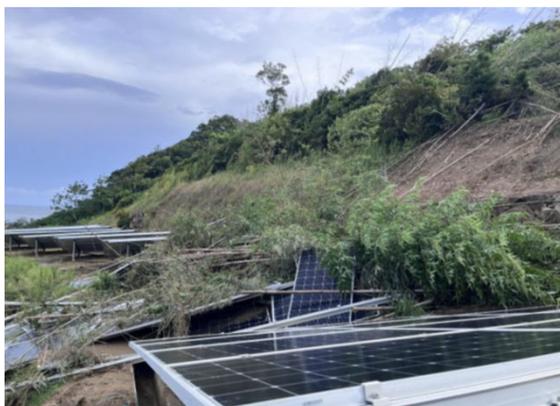
【現場写真】

太陽電池発電所の一部のPCSが停止したことから、設置者からの依頼を受けた保安法人の担当者が現地に到着して確認したところ、土砂崩れにより支持物・PCSが破損していることを確認した。

排水管が詰まっており十分な排水ができず調整池に雨水が溜まり続け地盤が緩み土砂崩れに繋がった。

- ・既存の調整池があったところにコンクリート製の調整池を新たに設置
- ・新たに排水ダクトを設置して詰まりにくい方式に変更

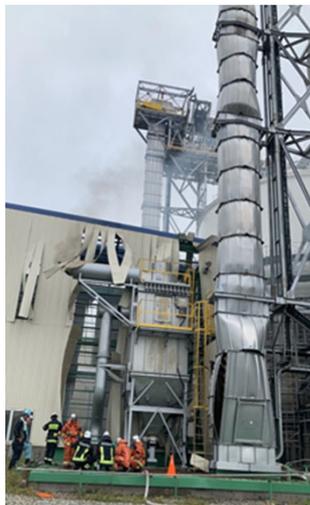
【燃料受入設備（事故後）】

当該発電所燃料受入搬送設備（燃料：木質ペレット）内において、粉じん爆発と思われる火災・爆発が発生し、燃料受入建屋の屋根や外装板等が爆風で飛散。全国的な報道もなされた。この火災・爆発発生によるけが人はなし。また、火災・爆発の範囲は、2台の燃料の受入搬送設備のうち1台であり、発電所構外での物的被害も無し。

粉じん爆発は、ある一定の濃度の可燃性の粉じんが気体中に浮遊した状態で、着火源より引火して爆発を起こす現象である。粉じん濃度が上昇しているタイミングで着火し、粉じん爆発が起こったものと推定されている。着火原因としては燃料に混入した異物が搬送設備内の金属製バケットと衝突・摩擦したと推定されている。

「粉じん源を減らすための清掃改善」、「粉じん飛散低減」、「着火防止」を柱とした対策に加え、計器の追設による監視強化を実施予定。
