IV. 最近の電気事故事例

中国四国産業保安監督部 電力安全課

感電死傷事故に関する事例集

2025年6月
経済産業省産業保安・安全グループ
電力安全課

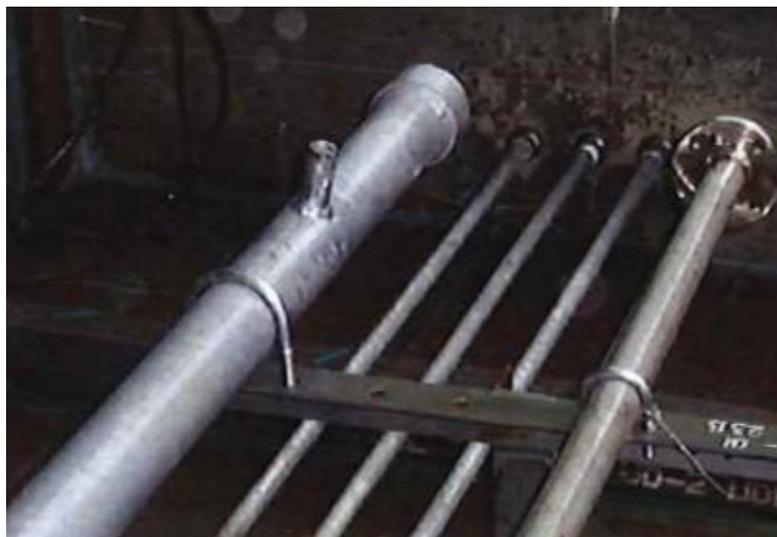
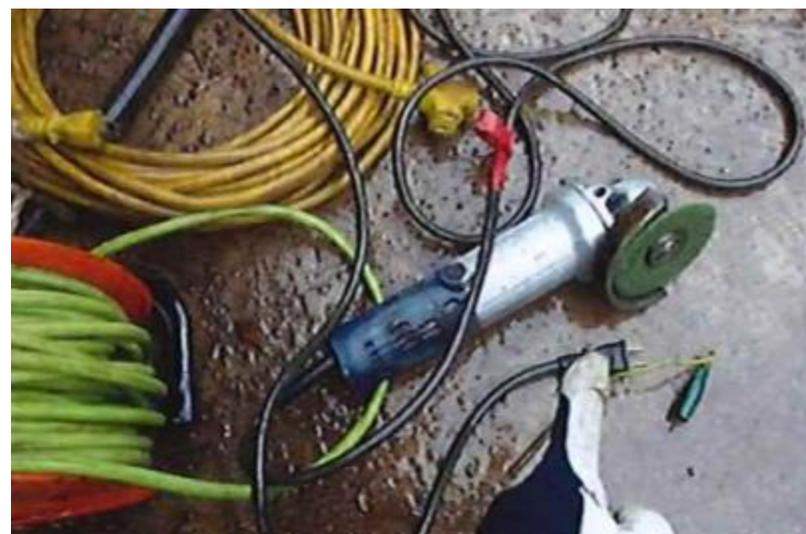
【現場写真等】

工場構内において、作業員Aが電気ディスクグラインダーを使用して配管のメッキ削り作業を行っていた。その後、作業交代のため、被災者Bが作業員Aから当該電気ディスクグラインダーを受け取り、スイッチを入れた瞬間に感電した。（電撃傷により心肺停止したものの、AEDにより蘇生）。

- ・作業現場は屋外で、当日は被災1時間前から本降りの雨が降っていたため、雨水が当該電気ディスクグラインダー内に浸水して漏電したと推定されている。
- ・当該電気ディスクグラインダーは一重絶縁。
- ・被災者は、雨天用防具や低圧用ゴム手袋などを着用しておらず、低圧電気取扱者の特別教育なども受講していなかった。

事故原因	再発防止対策
<p>①機器アースの未施工 当該ディスクグラインダーは一重絶縁であり、水気のある場所においてはD種接地を行う必要があったが、施工していなかった。</p>	<p>①機器アースの確実な実施と二重絶縁機器への更新 ・作業者が実際に使用する前に電気主任技術者及び元請会社の現場責任者により機器アースを取っていることを確認してからでないと使用させないように作業手順書を変更。 ・電動工具は二重絶縁品に随時更新。</p>
<p>②給電ブレーカーが漏電遮断器付きではなかった 低圧の機械器具に接続する電路でなおかつ水気のある場所においては、電路に地絡（漏電）を生じた時に自動的に電路を遮断する装置を施設する必要があったが、給電ブレーカーは漏電遮断器が付いていなかった。</p>	<p>②漏電遮断器付き給電ブレーカーへの更新 電動工具使用時は漏電遮断器付きの給電ブレーカーから電源を供給するため、給電ブレーカーを漏電遮断器付きに更新。</p>
<p>③雨天の屋外作業における一重絶縁の電気ディスクグラインダーの使用 当該電気ディスクグラインダーは絶縁性能が低い一重絶縁であり、侵入した雨水がディスクグラインダー内で漏電しやすい状況だった。</p>	<p>③雨天時の屋外での作業を禁止 雨天の屋外では電動工具を使用してはいけないことを作業計画書又は作業手順書に明記し、社内教育で周知徹底する。</p>

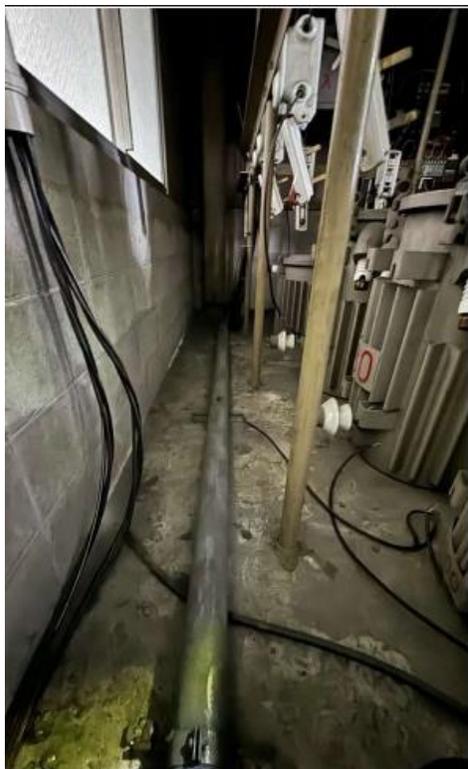
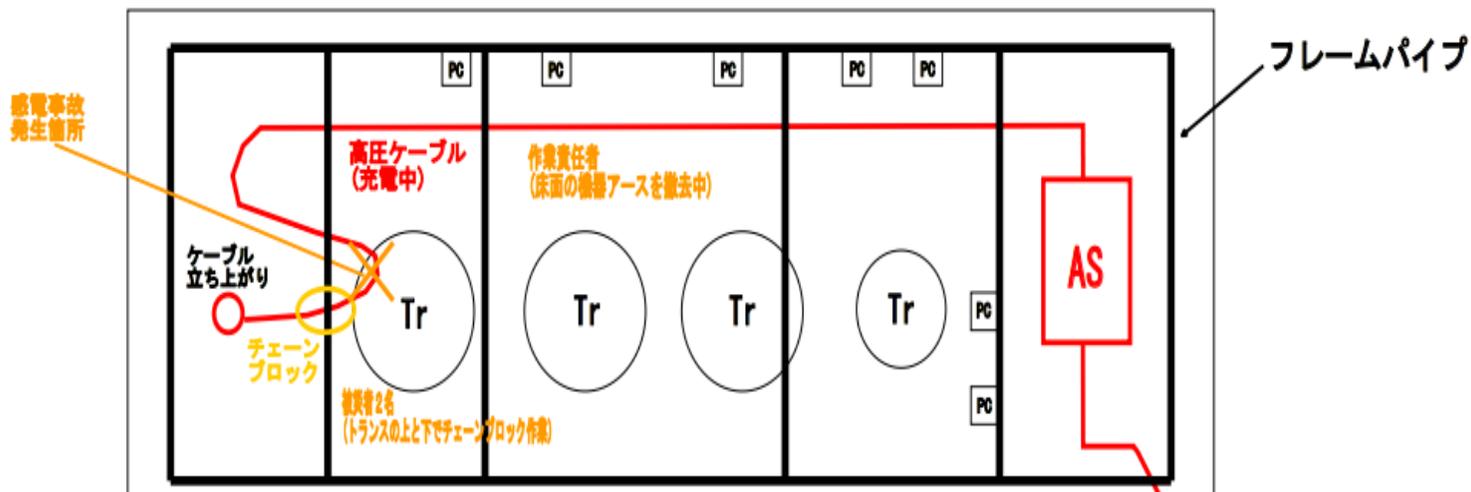
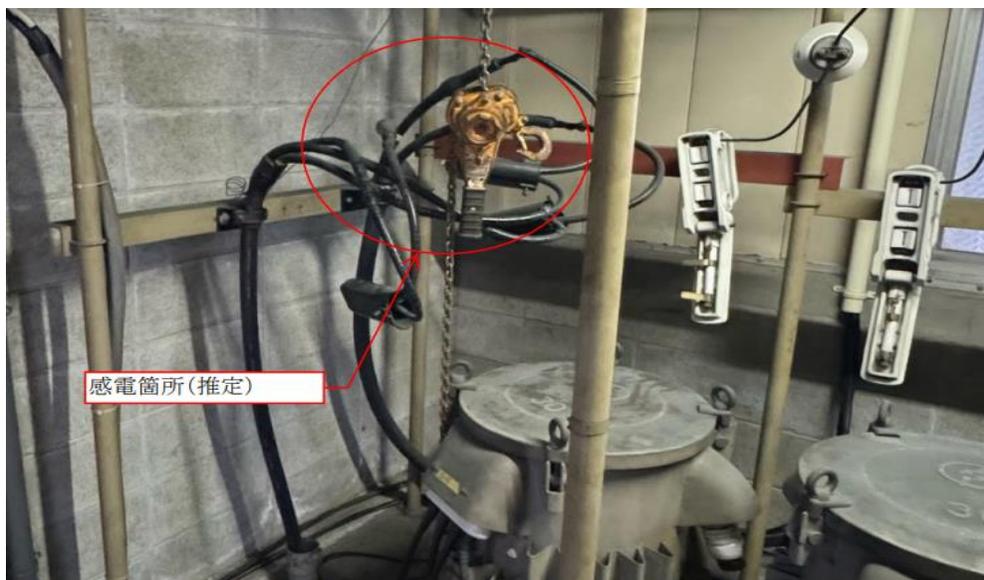
太矢印の方向から見た写真

事業場構内にて変圧器の撤去作業準備として変圧器吊上げ用のチェーンブロックを設置中、電気工事会社の作業員2名が当該変圧器近傍にあった高圧ケーブルの充電部に触れて感電（1名：電撃傷3カ所（右小指、左下腹部、下背部）、1名：電撃傷3カ所（左前腕、左人差し指、左小指））。

元請会社は、現地下見の段階から第3、4電気室は廃止済みで通電していないと誤認したため、主任技術者には連絡せずかつ事故当日も未検電で作業を着手した。

電気室入り口に危険表示はあったものの、事故点である高圧ケーブルが高圧活線となっている旨の注意喚起表示が未掲示だった。

- ・ 電気工事実施時は通電の有無に関係なく主任技術者に事前に連絡することを徹底し、工事計画書（書面）も事前に提示する。
- ・ 主任技術者から設置者に対して事故事例を用いた保安教育を実施。

電気室内充電箇所注意喚起表示を掲示。

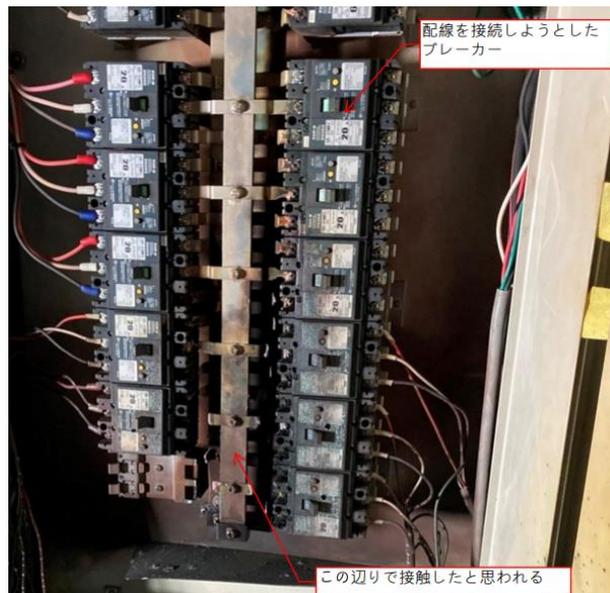
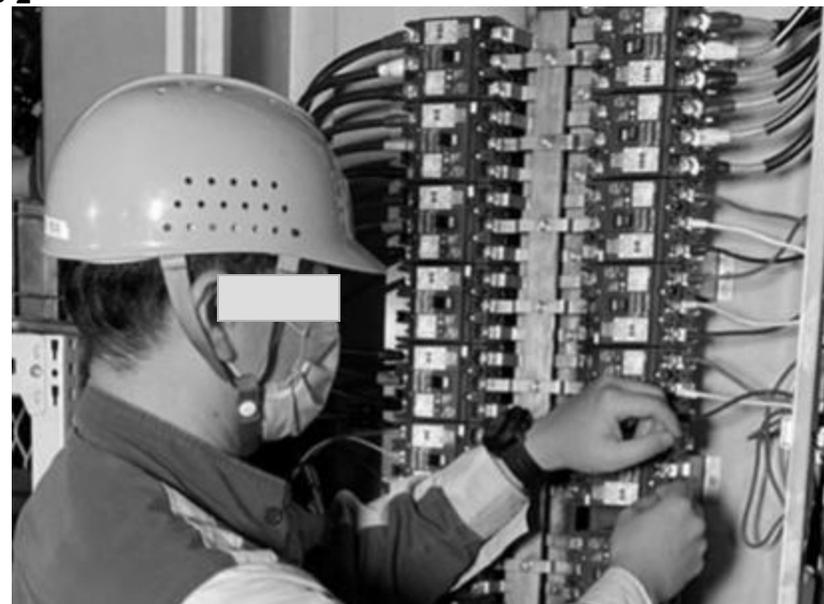
注：被災時再現イメージ

事業場の耐震補強基礎工事において、建築工事業者の作業員（被災者）が電動工具の電源を低圧分電盤から直接取ろうとしたところ、銅バーに衣服のファスナーが接触し、相間短絡事故が発生した（1名：Ⅱ度熱傷（腹部、両腕、両太腿付根））。

事故原因	再発防止対策
①設置者の電源使用に係るルールの逸脱 設置者の電源を使用する場合、事前に設置者に連絡し、許可がないと使用できないルール及びブレーカー等から電源を取る場合は設置者が立ち会うルールだったが、元請会社は認識していなかった。	①構内工事計画書への記載事項の追加 構内工事計画書（体制、工程、安全対策等が記載）において、電源使用の要否、電気工事の有無、必要資格の有無、作業内容詳細、TBM/KY実施内容（サイン欄）、全請負事業者確認欄などを盛り込む。 ②構内工事ルールの再教育 設置者の構内工事ルールのうち、電源使用有無、電気工事有無、TBM/KYなどについて全請負事業者に対して再教育する。
②作業計画にない電気工事の実施 電気工事を実施する場合、事前に設置者に連絡し、許可が無いと実施できないルールだったが、元請会社は電気工事という認識がなかった。	
③TBM/KYの不足 元請会社は、当該工事においては事故が発生していなかったため、TBM/KYが必要という認識が希薄だった。

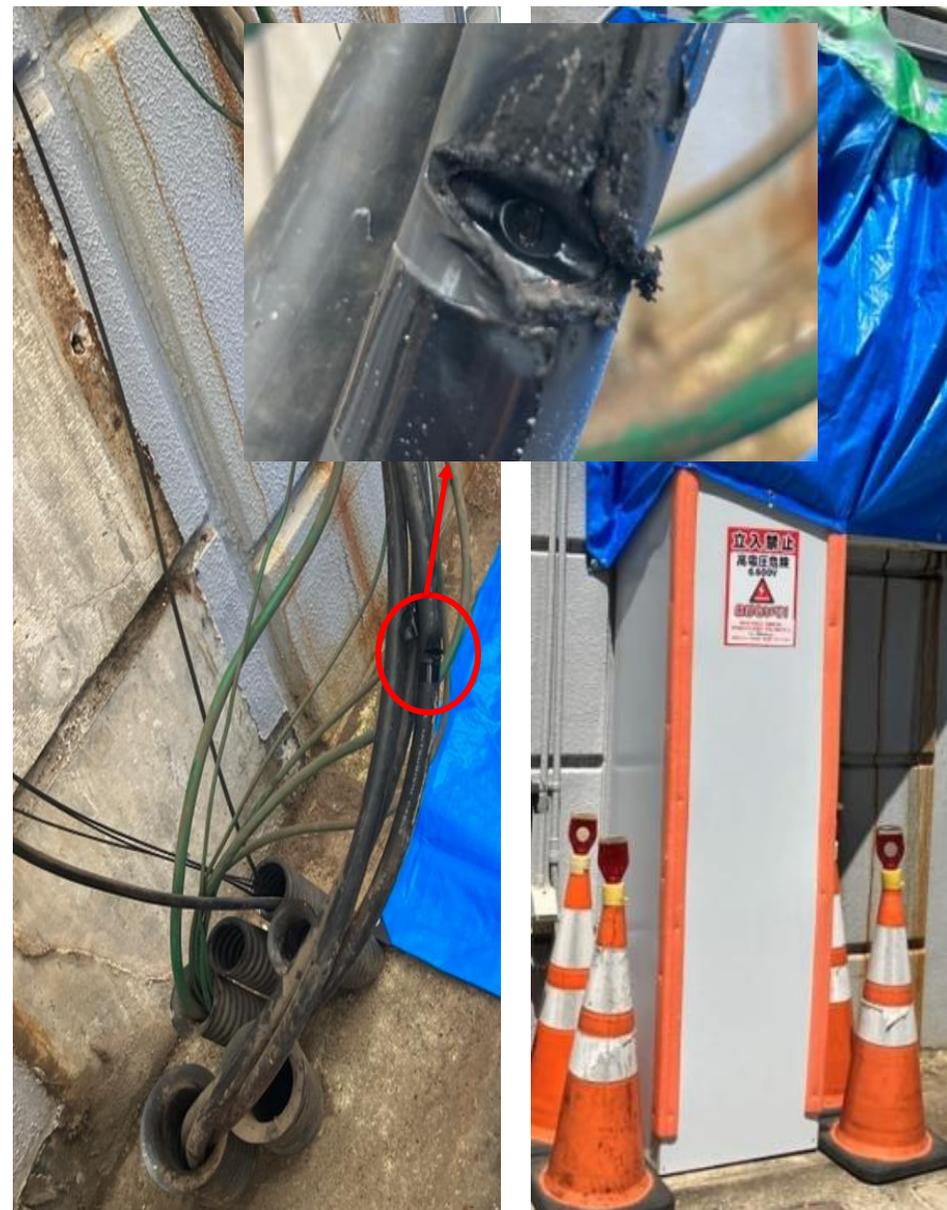
【現場写真等】

ダクト撤去工事の切断作業中において、解体業者作業員が電動切断工具でダクト内の高圧充電ケーブルを切り込み、ケーブル損傷により地絡した。事故点が地絡継電器保護範囲外であったため、波及事故に至った。

設置者及びダクト解体業者は、ダクト内のケーブルは過去に地下フロア専用テナントが使用していたものと勘違いしてしまった。

電気工事業者は、高圧ケーブルの検電についての知識がなく、遮へい銅テープの接地が効いている部分では検電器での通電確認できないことを認識していなかった。

ダクトから保護管に変更したうえで、主任技術者の連絡先及び工事をする場合は事前連絡することを記載した高圧危険表示を貼付

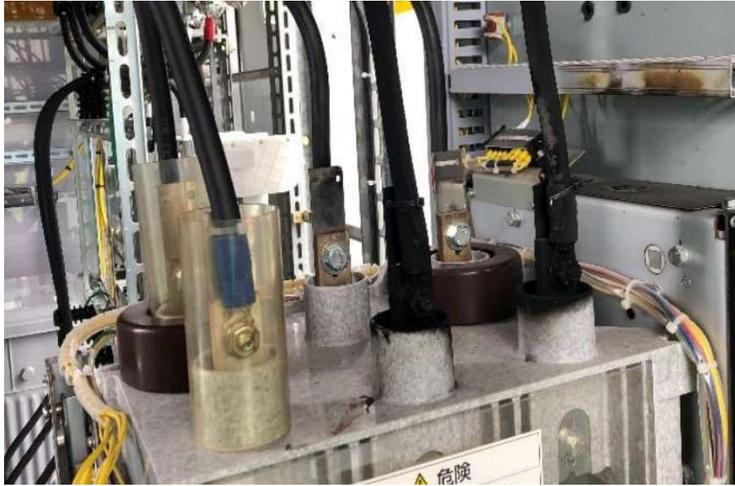
VCB一次側

当事業場を含む一体で停電発生。連絡を受けた主任技術者（外部委託）が当該事業場に到着し電気設備を確認したところ、SOGによるPASトリップ（SO及びGR動作）及びVCB1次側に蛇が接触していることを確認。

一次電流整定値ダイヤルを75Aに設定するところを200Aと設定したため、VCB瞬時動作電流値が1000Aとなり、VCB不動作に繋がった。

OCR整定値の変更（200A→75A）

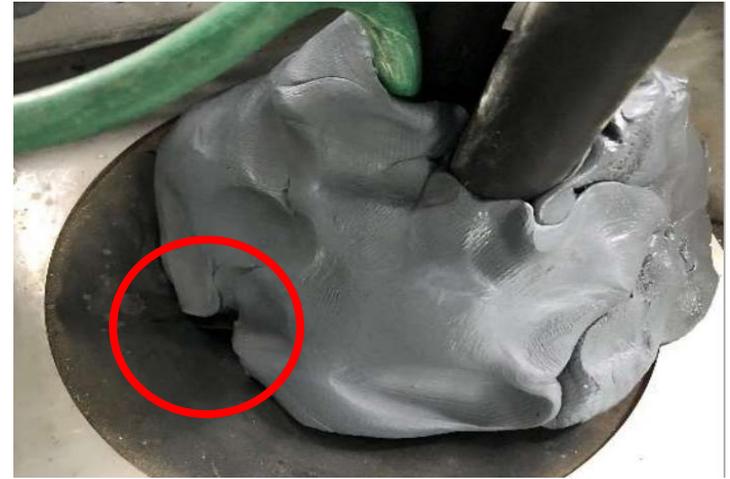
蛇の侵入経路

高圧ケーブルのキュービクル内への立ち上がりにおいて、侵入防止措置（シール材）を設置していたが、わずかに隙間が存在しており、その隙間から蛇が侵入した。

- ・シール材の補強。
- ・短絡防止のため、VCBの高圧充電部保護カバー上部を絶縁ゴムで塞ぐ。
- ・鳥獣侵入に対する追加対策として、キュービクル下部の隙間をコンパネ板で塞ぐ。
- ・キュービクル周辺への定期的な蛇除け材の散布。

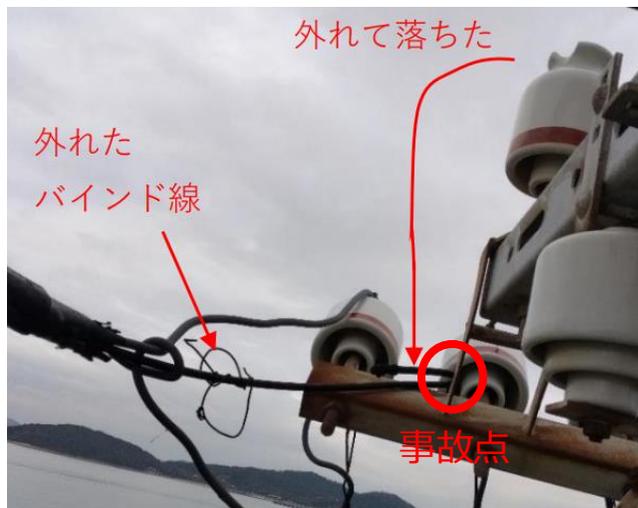
事故点写真全体図

事故原因	再発防止策
<p>縁回し線の腕金具への接触（停電） 縁回し線（電柱等で配線の変更する線）が碍子設置用の腕金具に接触して被覆が傷ついて地絡が発生し、停電が発生。</p>	<p>縁回し線を短めに折り曲げ、腕金具に接触しないように改修。</p>
<p>SOG電源喪失の失念（波及） SOG電源は配電キュービクル1より送られており、配電キュービクル1の電源が喪失しているにもかかわらずPASを投入した。</p>	<p>受電キュービクルの受電点に計器用変成器を取り付けてSOGに電源を供給する。VT内蔵でないPASを操作する場合には、SOGをポータブル電源等で供給した状態で投入操作を行う。</p>
<p>事故箇所の未確認（波及） 停電原因調査のための絶縁抵抗測定に異常がなかったことから、事故箇所の確認をしないままPASを投入した。</p>	<p>事故時は5000V絶縁抵抗計にて絶縁抵抗測定を行う。</p>

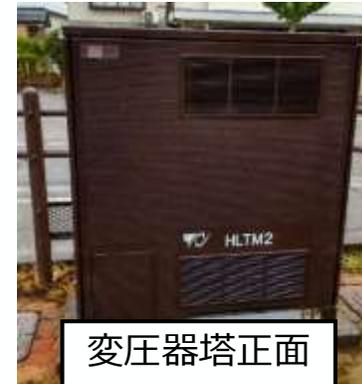
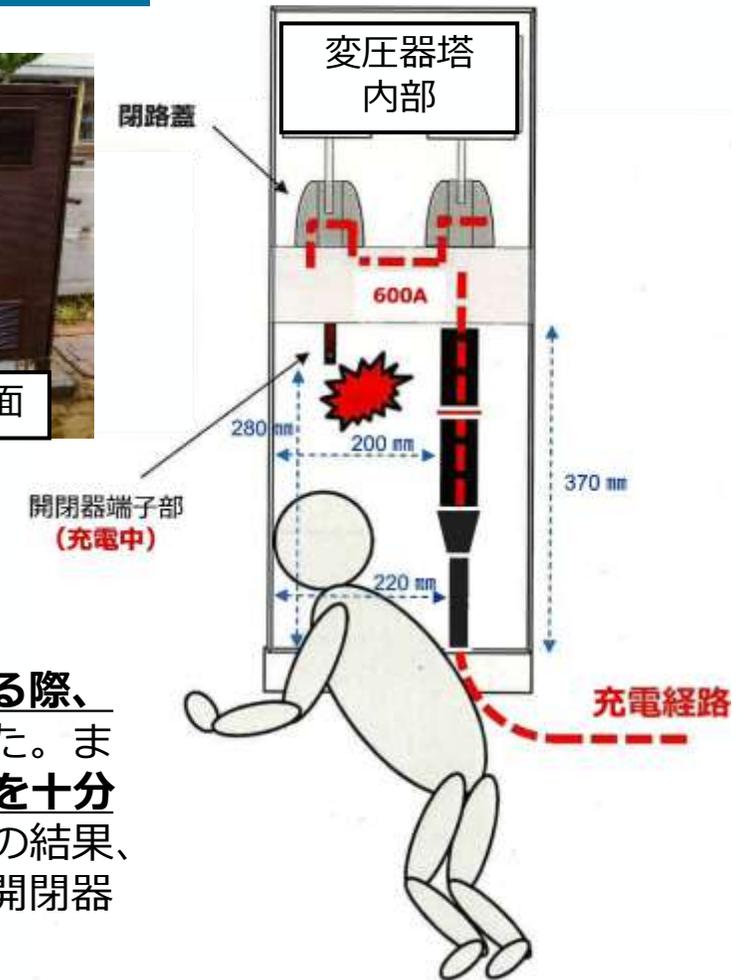
変圧器塔の取替工事中、二次請けの作業員が変圧器塔内部の設備状況を確認しようと内部を覗き込んだ際、充電状態の開閉器端子部に接触して感電した。

事故前日の作業で一次請けの技術指導担当者が開閉器の接地工具（試験蓋）を交換する際、誤って閉路蓋を開路蓋と認識して取り付けたため、開閉器端子部が充電状態となっていた。また、一次請けの統括責任者が二次請けの工事業者に対して作業日の活線状況などの情報を十分に周知しなかったため、二次請けの作業員に活線状況が正確に伝わっていなかった。その結果、作業員が安全帽を脱いだ状態のまま確認のために変圧器塔内部に入った際、充電状態の開閉器端子部に接触し、感電死傷事故に至ったと推定される。

- 一般送配電事業者と工事業者は、開閉器の取り扱いの基本ルールとその背景を再確認し、遵守を徹底する。
- 一般送配電事業者の社員は、開閉器の接地工具に接地蓋を使用し、現場でカギを持参し扉の開閉を行い、作業に立ち会う。系統運用担当者は、停電作業前の設備状態を指令票に明記する。
- 電気主任技術者は、安全パトロールや業務診断で周知状況と再発防止策を確認し、指導・助言を行う。
- 作業責任者は、作業方法を関係者に周知し内容を理解させてから作業を開始する。
- 作業員は、停電作業前に無充電を確認し、安全帽を常に着用する。

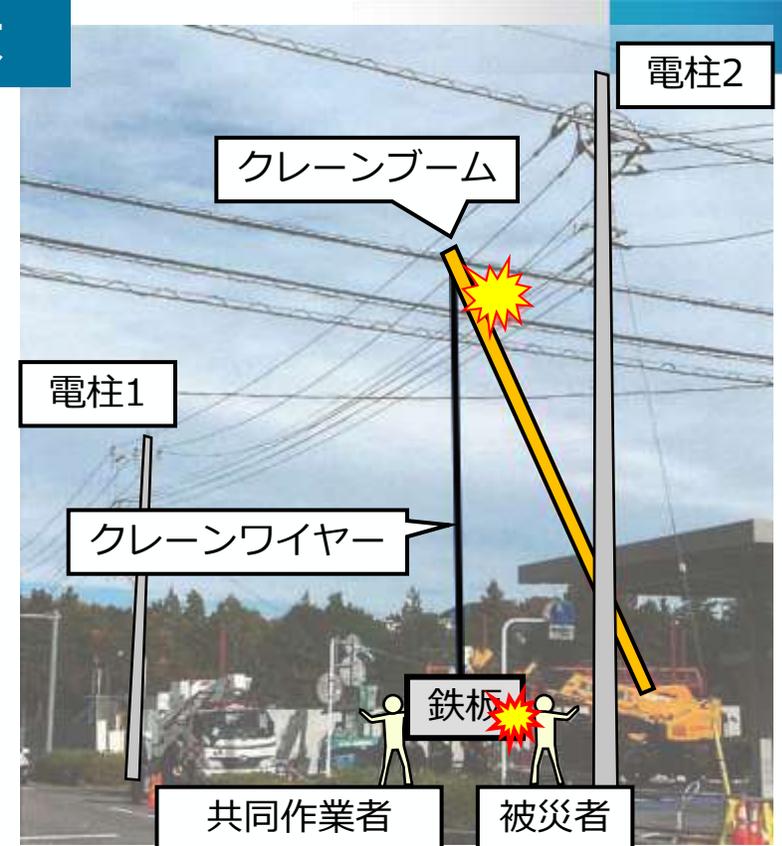
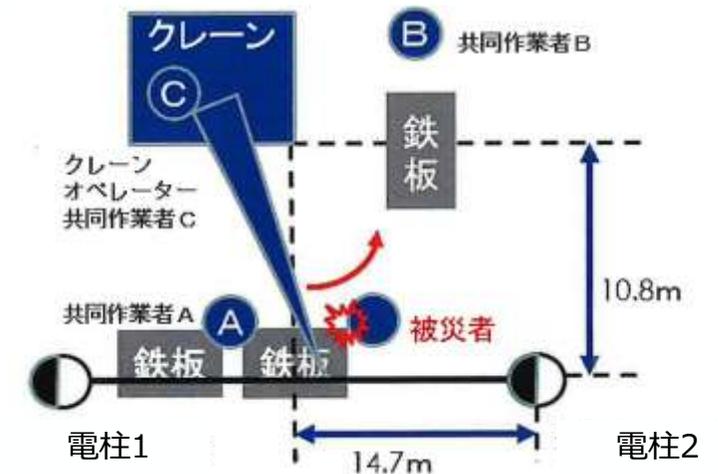
クレーン車で工事用敷鉄板を吊り下げて移動させていたところ、クレーン車のブームが高圧架空電線に接触し、作業を補助していた工事作業員が感電した。

作業計画の変更があつたにもかかわらず、作業計画変更後にクレーン使用時における電線との離隔距離を再確認しなかつたことや、高圧架空電線に建設工事用防護管を取り付けず、かつ、監視員が不在の状況でクレーンを使用したことが要因でクレーン車のブームが高圧架空電線に接触した結果、絶縁被覆が損傷し、鉄板移動作業を補助していた工事作業員がワイヤーを介して感電したと推定される。

- 工事業者においては、安全教育を実施。一般送配電事業者から工事業者に対し、建設工事用防護管の取り付けが必要であることを周知し、指導を実施。
- 一般送配電事業者から加盟団体及び関係機関に対し、感電災害事故の情報を周知し、建設工事用防護管の取り付けを徹底するよう依頼。

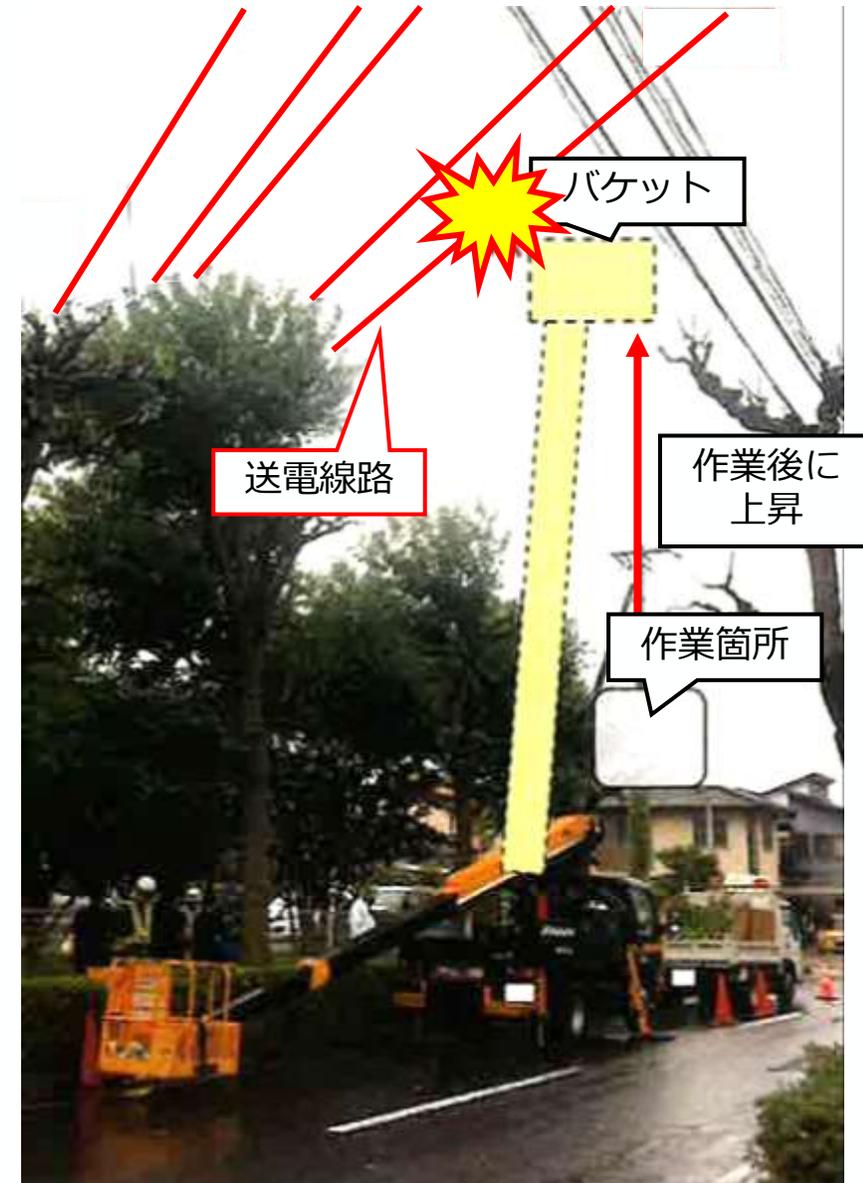
送電線付近で高所作業車を使用して街路樹の剪定作業を行った後、高所作業車のバケットを上昇させた際に造園業者の剪定作業員が送電線に接触して感電した。

送電線付近で毎年行われていた街路樹の剪定作業において、その**発注者が造園業者に対して送電線下作業の危険性を十分に注意喚起しておらず**、さらに、**剪定作業終了後に高所作業車のバケットを上昇させた際に監視が行われていなかった**ため、送電線への注意が不十分となり、接触による感電死傷事故が発生したと推定される。

- 発注者は造園業者に対し、事前現場確認の徹底と電線・通信線等の事業者への事前確認を文書で提示し、その結果を確認する仕組みを整える。造園業者は、発注者からの再発防止対策の依頼に対応する。
- 一般送配電事業者は発注者に対し、安全PRを実施し、適宜再発防止対策の継続状況を確認する。
- 一般送配電事業者は業界団体に対し、送電線近接作業の注意事項や事故事例をまとめた資料を用いて安全PRを実施する。
- 一般送配電事業者は安全PRの中で監視員による監視の必要性について説明した。

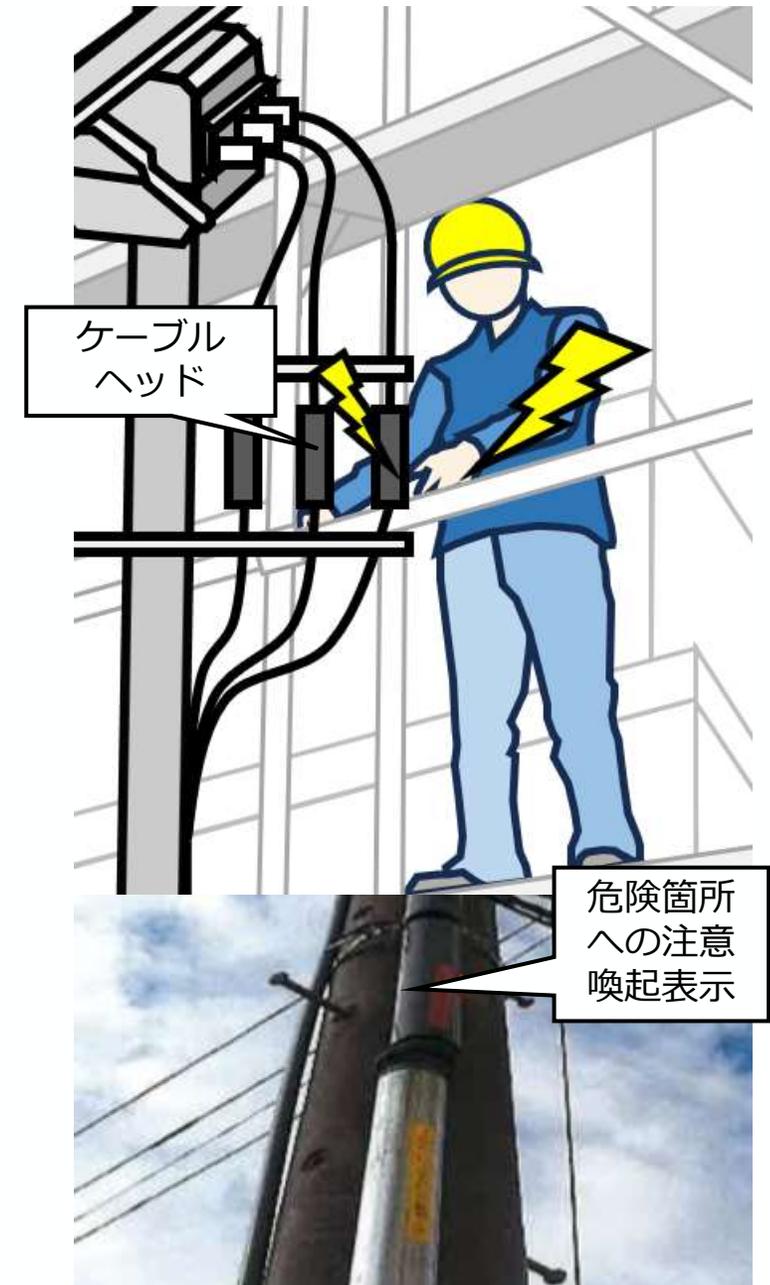
建物の塗装工事中、足場の取り付け作業を行っていた作業員が高圧引込みケーブルのケーブルヘッド部に左手と腰を接触させ、感電した。

被災した作業員は電気主任技術者に事前連絡を行わずに足場の取り付けを開始した。作業員はケーブルヘッド部の危険性を認識しておらず、充電中の電気設備に近づかないよう指導も受けていなかった。さらに、充電部に対する防護対策も講じられていなかったため、足場取り付け作業中に誤ってケーブルヘッド部に左手と腰を接触させ、感電したと推定される。

- 設置者は、作業員が工事で接近する際に、充電部分に防護カバーやテーピングを施すなどの対策を講じる。また、危険箇所に「高圧危険」といった注意喚起の表示を行う。
- 関係作業員は、事前に電気主任技術者に相談する。

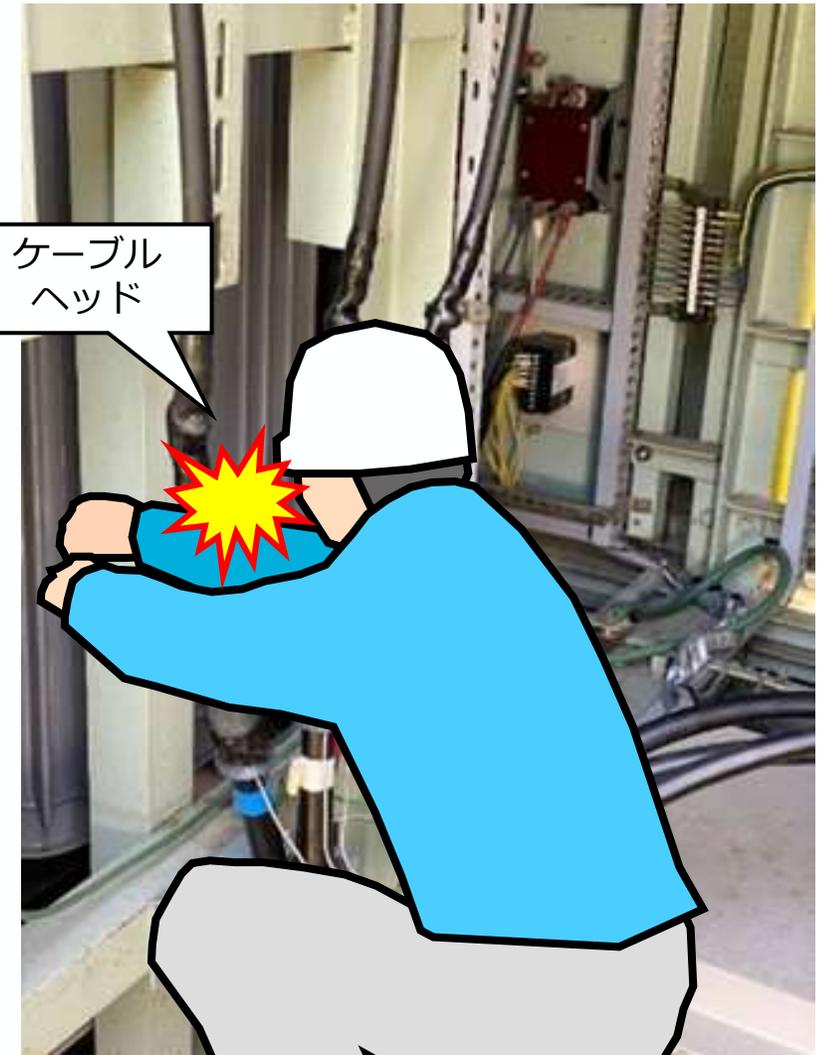
夏季（7月）に年次点検が終了し復電した後、電気管理技術者が受電キュービクル内を確認するために扉を開けた際、右ひじの外側が高圧引込みケーブルのケーブルヘッド部に接触し、感電した。

年次点検が終了し復電した後、電気管理技術者が受電キュービクル内を確認するために扉を開けた際、体調不良などの何らかの理由でバランスを崩し、右ひじの外側が高圧引込みケーブルのケーブルヘッドのテーピング部分に接触して感電したと推定される。なお、当該箇所に接触防止対策は講じられていなかった。

- 接触防止対策として、透明アクリル保護板の設置を計画する。
- 夏季の年次点検については、1日1事業所を限度とし、体調不良などの申し出があれば点検日の再調整を行う。
- 点検時の突発的な不具合に対応できるよう、設備の容量や現場の状況に見合った余裕のある停電時間を設定し、人員体制を考慮の上で実施する。
