令和5年度  
ボイラー・タービン主任技術者会議

# 下関バイオマス発電所 サービスバンカー火災について

2024年3月1日

下関バイオマスエナジー合同会社  
高倉 譲二

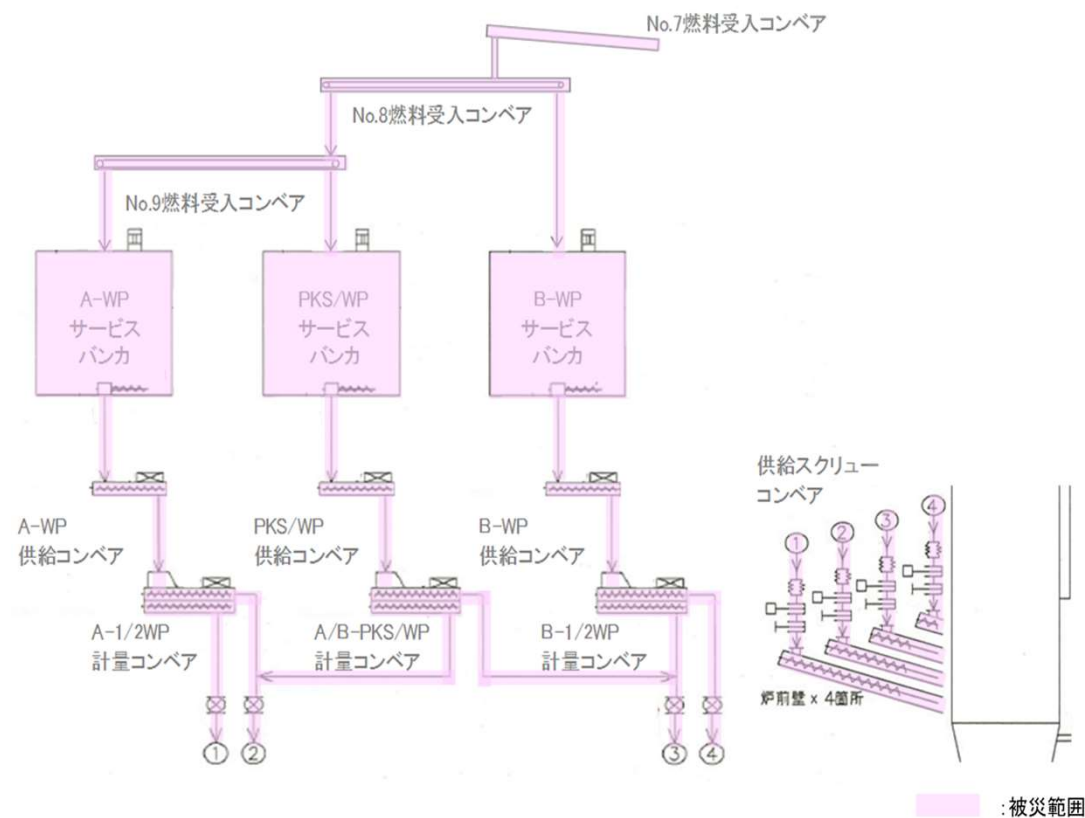
### 3 設備被災状況

| No. | 設 備 | 損傷状況 |
|---|---|---|
| 1 | No.7燃料受入コンベア | ・コンベアカバー飛散、集塵機損傷、火防線断線他 |
| 2 | No.8燃料受入コンベア | ・ケーシング変形、ローラー脱落、点検口外れ他 |
| 3 | No.9燃料受入コンベア | ・ケーシング変形、ローラー脱落、点検口外れ他 |
| 4 | A-WPサービスバンカー | ・バンカー天井部焦げ、集塵装置損傷他 |
| 5 | PKS/WPサービスバンカー | ・バンカー天井部焦げ、集塵装置損傷他 |
| 6 | B-WPサービスバンカー | ・バンカー天井部焦げ、集塵装置損傷、伸縮継手損傷他 |
| 7 | A-WP供給コンベア | ・ラプチャーディスク破損 |
| 8 | PKS/WP供給コンベア | ・コンベア出口部焦げ、ラプチャーディスク破損他 |
| 9 | B-WP供給コンベア | ・ラプチャーディスク破損 |
| 10 | A-1/2-WP計量コンベア | ・ラプチャーディスク破損 |
| 11 | A/B-PKS/WP計量コンベア | ・コンベア入口部焦げ、バランシングシュート部点検窓焼損、ラプチャーディスク破損他 |
| 12 | B-1/2-WP計量コンベア | ・ラプチャーディスク破損 |

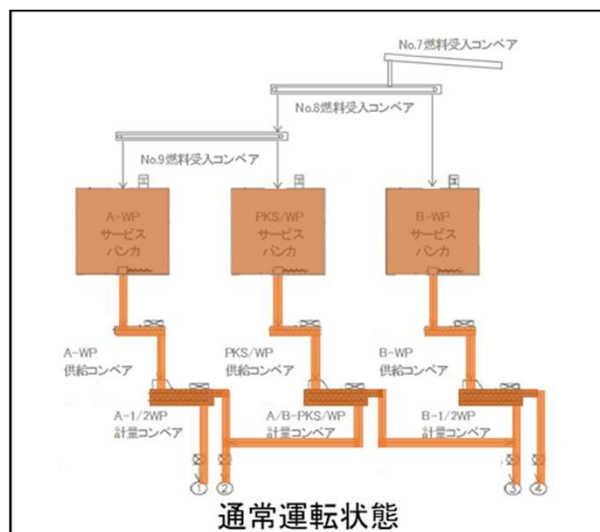
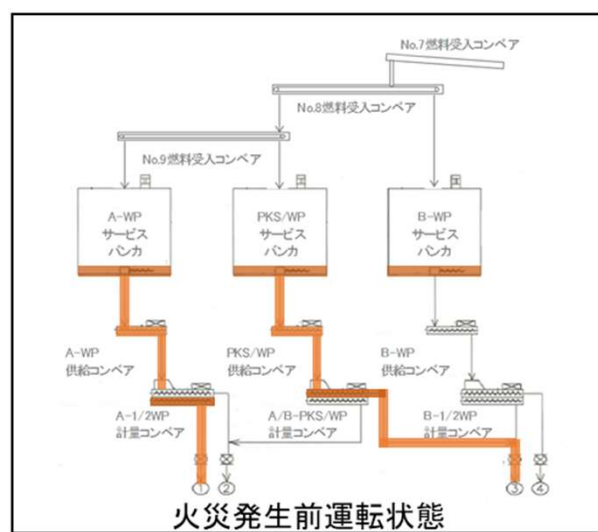
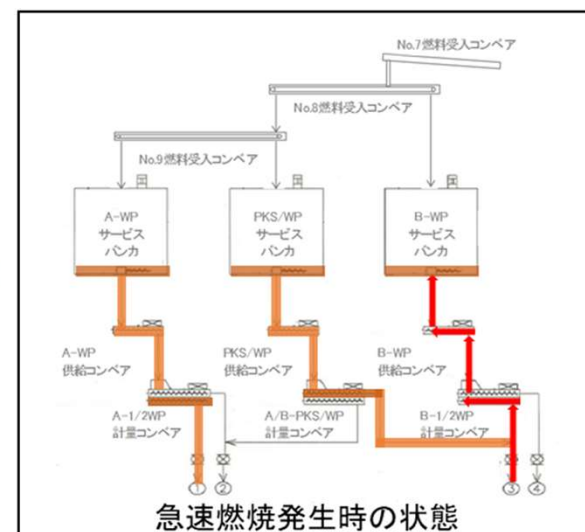
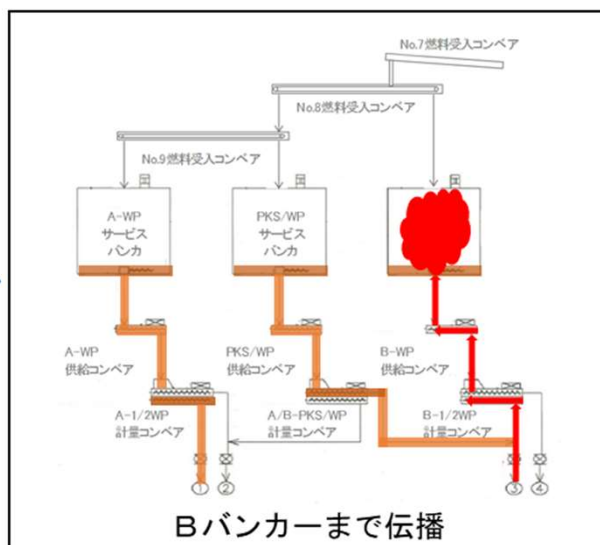
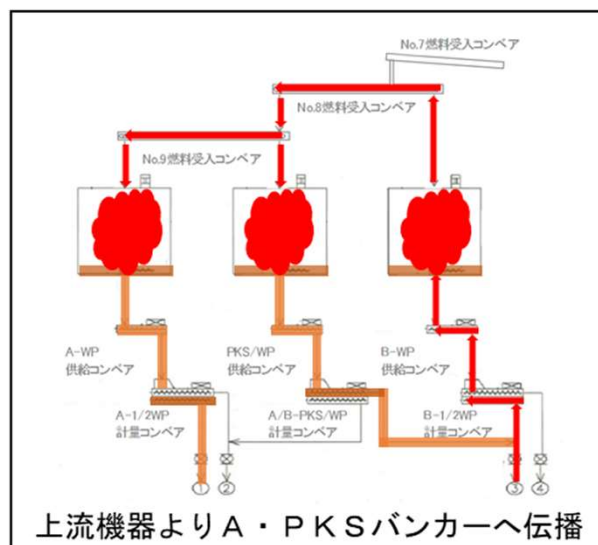
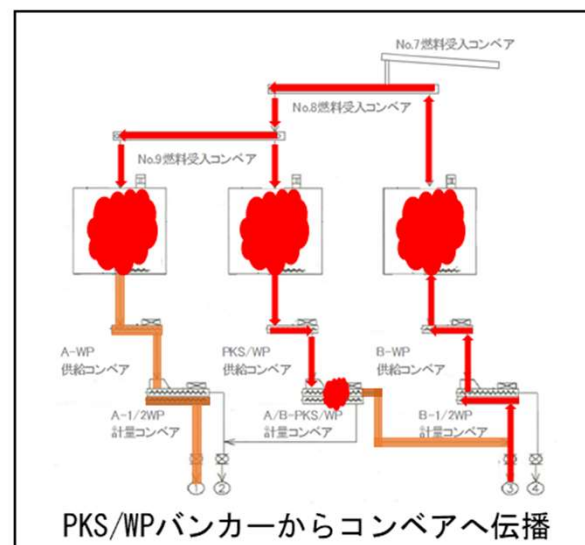
# 4 火災発生原因

サービスバンカー内部点検を行うため燃料（WP）を焚き切る操作を行っており、通常とは違う状態となっていた。

- 焚き切りのため起動したPKS/WPサービスバンカー系統で、ボイラの火炎が飛び火しスクリュコンベア内で急速燃焼が発生
- サービスバンカーは焚き切りのため最低レベル近くであり、内部に粉状のペレットが滞留した状態
- B-WPサービスバンカー系統の各コンベアは内部が空の状態であり、ボイラーからサービスバンカーまで火炎が伝播しやすい状態

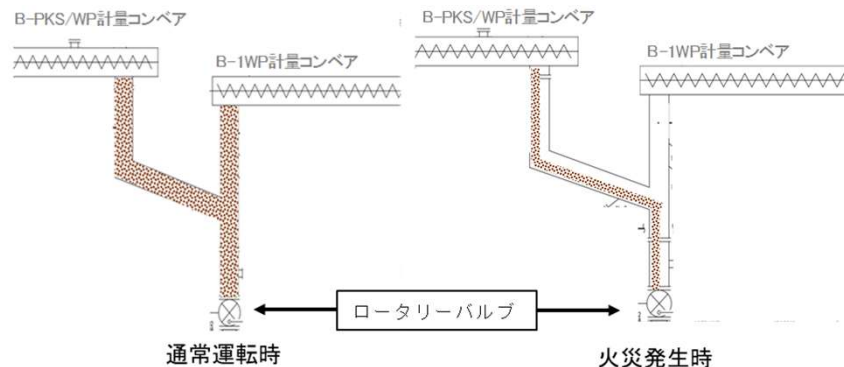
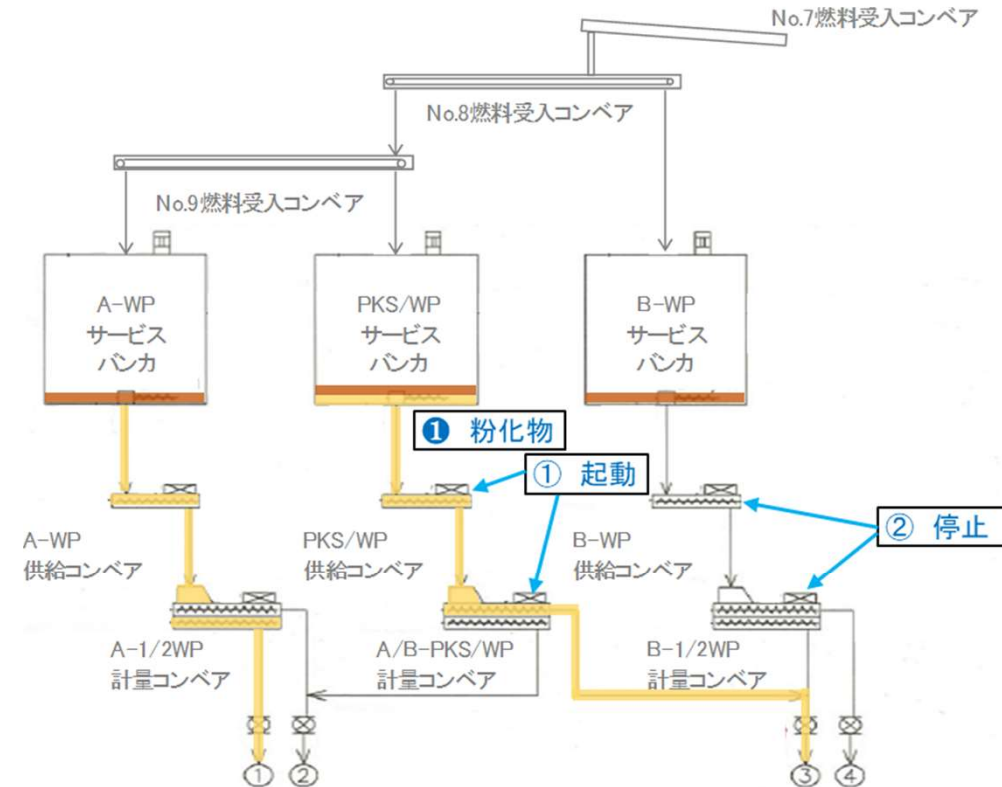
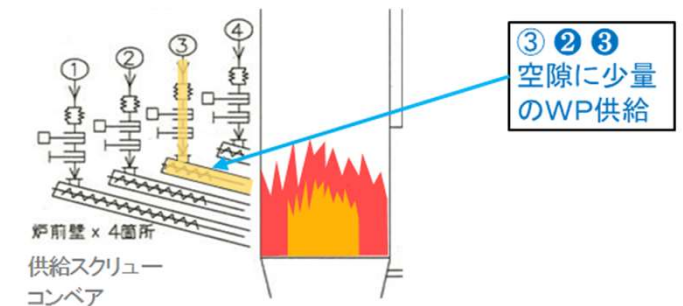
- ① B-WPサービスバンカーのレベルが最低となり、焚き切り運転が完了したことから、PKS/WPサービスバンカーに残ったWPの焚き切り運転を行うためにB-PKS/WP計量コンベアを起動した。
- ② 上記①の操作後、B-1/2WP計量コンベアを停止した。
- ③ ロータリーバルブ上部シュート部、スクリュウコンベアは通常燃料が充填された状態で運転されているが、B-バンカーレベルが低下し計量コンベアからの供給が停止しているため、空の状態になっていた。

- ① PKS/WPサービスバンカーは、受入コンベア内で発生した粉化物を回収するため、他のサービスバンカーより粉化物の割合が多い。
- ② B-WP供給コンベア停止直後はB-PKS/WP供給スクリュウコンベア内が空の状態であった。
- ③ ロータリーバルブ上部シュート部内が空の状態であったため、通常より少量のWPが供給された。

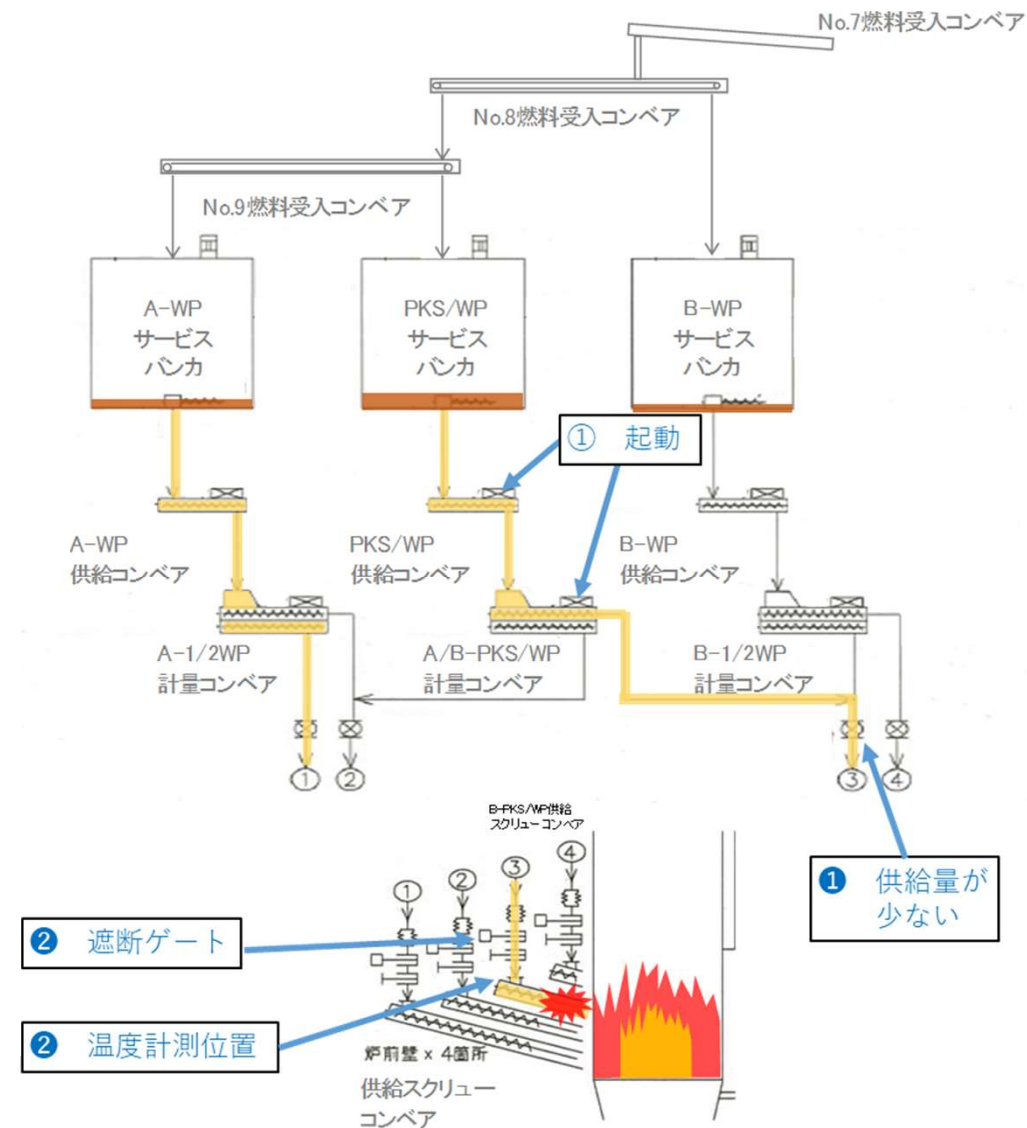
### 【B-PKS/WP供給スクリーコンベアで急速燃焼発生状況】

- ① PKS/WP供給コンベア、B-PKS/WP計量コンベアを起動したことで、パージ空気のみが流れている状態の供給スクリーコンベアに少量のWPが供給された。それにより、パージ空気により粉化したWPが巻き上げられた状態となり、火炉からの火種が飛び込み、スクリーコンベア内で急速燃焼が発生。

- ① 上部シュートが空であったため、ロータリーバルブからの供給量が少ない量となっていた。
- ② スクリーコンベア上部遮断ゲートの閉動作条件がシュート部温度であったため、急速燃焼発生時の遮断ゲート閉が遅れた。
