## IV. 最近の電気事故の事例

中国四国産業保安監督部  
電力安全課

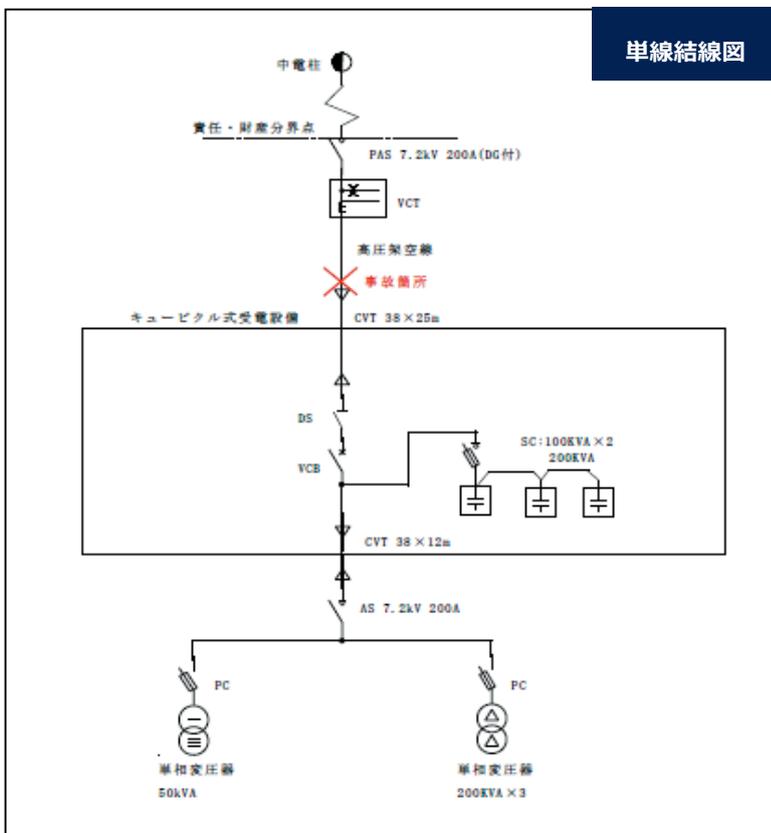
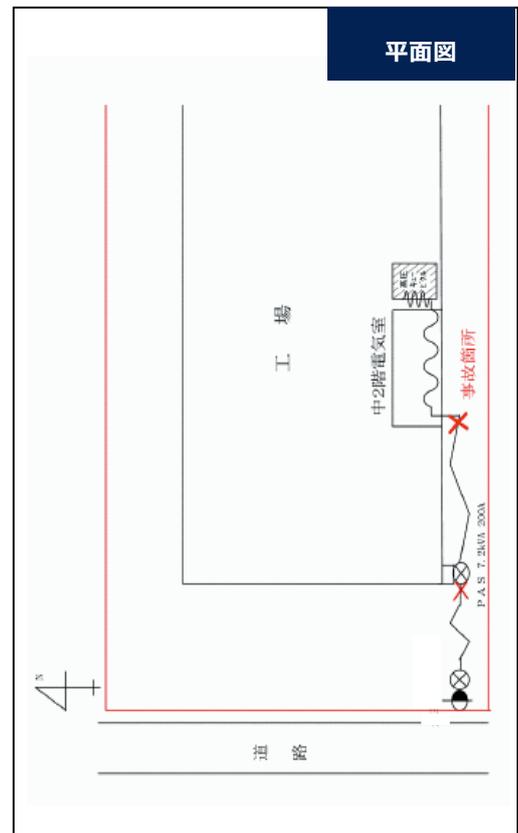
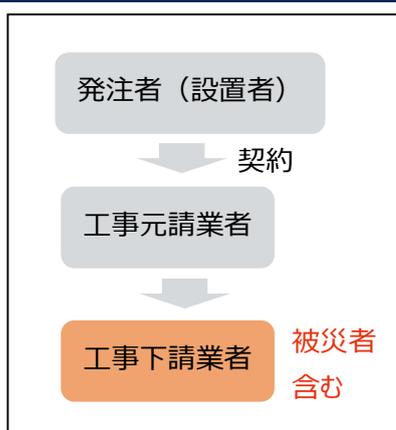
感電場所と  
推定される  
箇所

(上) 足場作業写真  
写真左上が高压引き込み箇所

(左) 被災状況の模擬  
被災者は、高压電線に覆いかぶさる形で倒れていた。  
高压ケーブルヘッド青相～右脇腹～右腰及び左膝に電気が流れたと推測。

関係者間で作業計画のすり合わせが十分に行われず、感電の危険性のある高压架空線及び高压ケーブルヘッド付近で作業を行ったため、被災者は感電死亡に至った。

- ・工事関係者に対する保安教育の必要性を再確認し、それらに対する教育を実施する。
- ・高压架空電線を高压ケーブルに取替検討する。

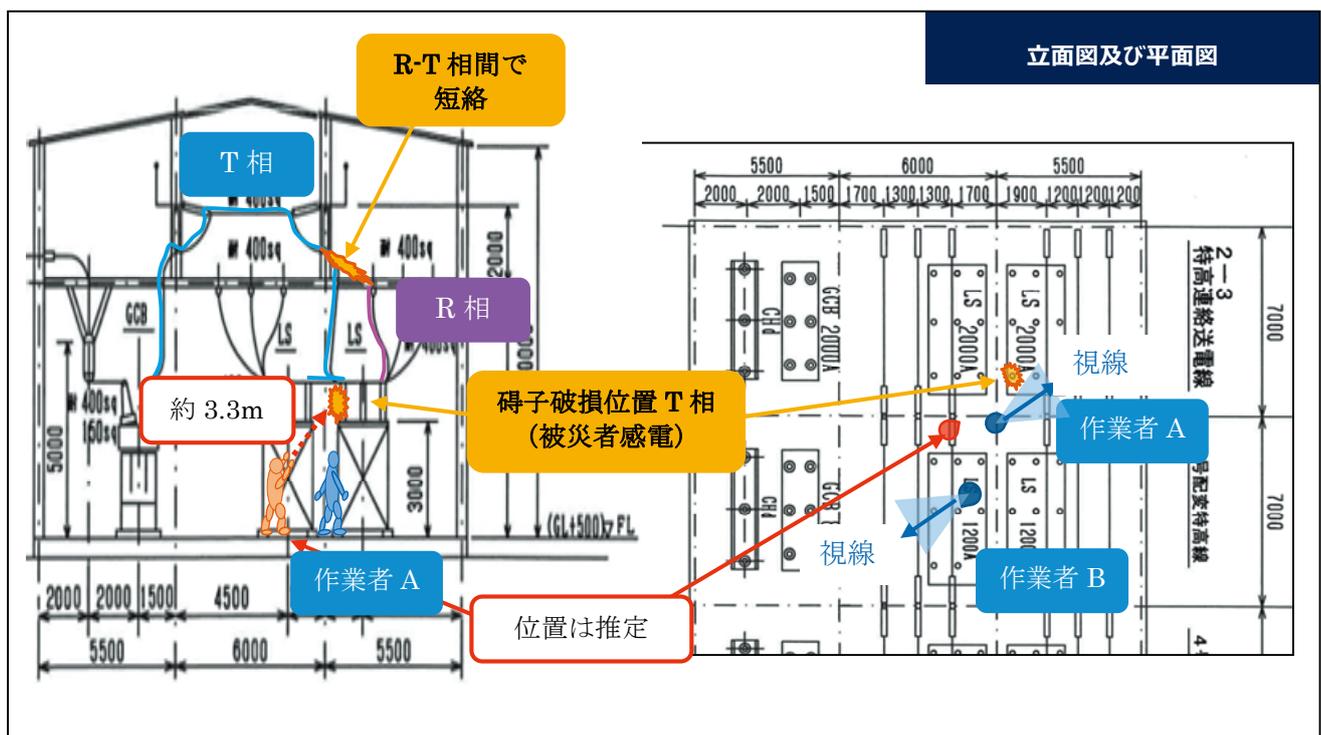
(下) 被災者が持っていたメジャー

※メジャーを伸ばす際に添えていた左手の部分で曲がり、メジャーの先端が碍子に接触した

何らかの原因で3.47m伸びた状態のメジャーの先端が碍子に接近（接触）し、そこから服に流れた地絡電流により感電した。

- ・特別高圧の充電部が露出した設備がある建屋を対象に、禁止事項を基準化するとともに、入室を許可する仕組み（教育・試験による承認制度、承認者のみ入室許可する管理体制、定期教育体制）を導入する。
- ・入室が必要なケースにおいては、経験の少ない作業員（経験3年未満）を特定し、常時監視する体制とする（作業責任者が監視、作業責任者が退席する際はこの作業員を室内に残さないルール）。
- ・電気設備に関係のない資材を仮置き不可とするルールを作るなどした。

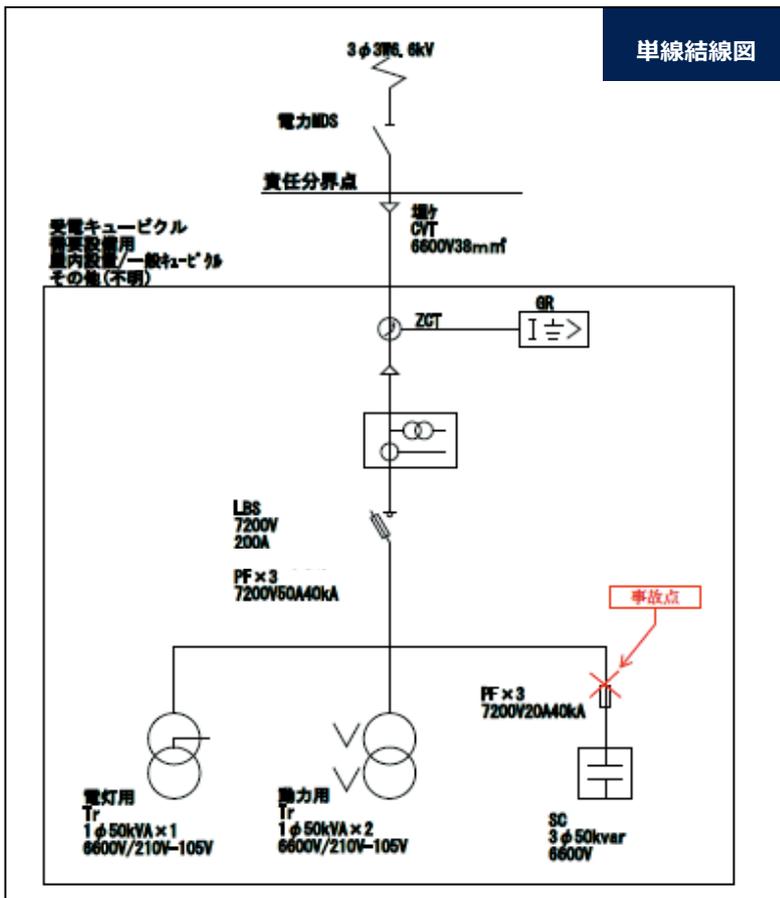
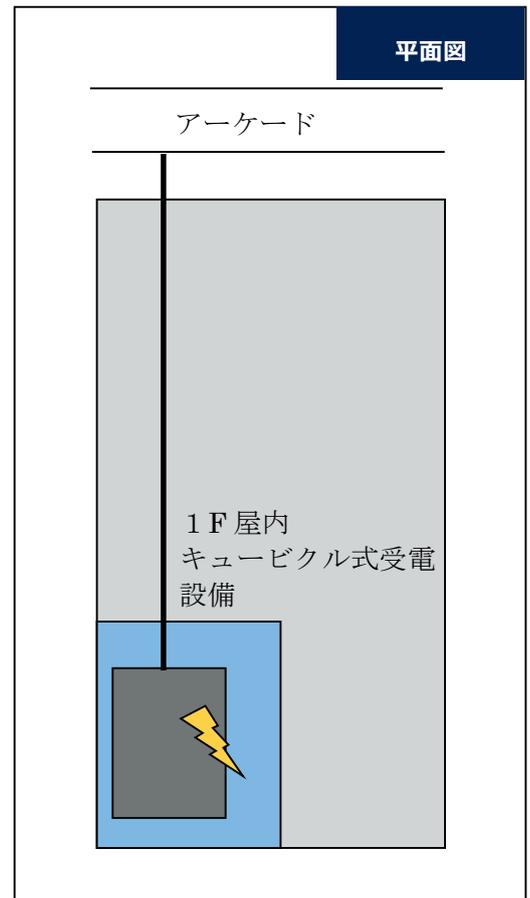
キュービクル正面

(赤丸が被災したコンデンサのあった箇所)

確認しよう  
とした変圧  
器の銘板

接触したコ  
ンデンサ用  
のヒューズ

被災者は、高圧活線近接作業であるにも関わらず、保護具、防護具を取り付けずに変圧器銘板の写真撮影を行った。

- ・保護具、防護具の着用を徹底する
- ・（活線近接作業に対する）安全意識レベル向上のための再教育を実施する。
- ・実務経験が浅く、安全知識が不足している者に対する教育は、対象者・実施時期・内容について、今回を機会として見直しと充実化を図る
- ・今回事故発生の事業場においては、教育担当者を当事者につけるなど、安全に対する知識と経験不足を組織としてカバーし、不適切な作業等を指摘・注意して直接改善する職場の雰囲気作りに着手する。

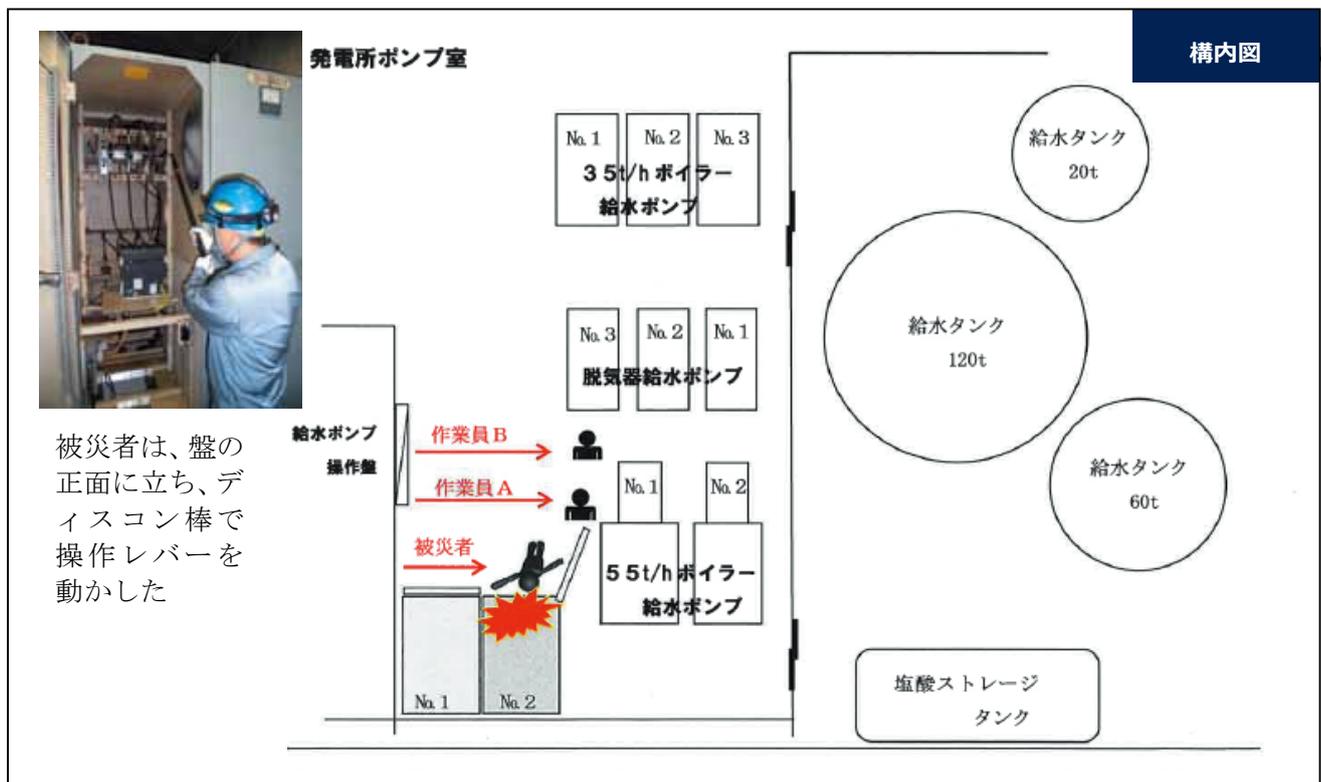
## 現場写真

- 1 断路器をディスク棒で投入
- 2 真空遮断器内部右相より発煙
- 3 断路器をディスク棒で開放時、1次～2次間でアーク発生・受傷

事故点直下(給水ポンプと断路器の間)の遮断器のトラブル回避のため、被災者(発変電電気担当者)のとっさの判断で断路器を開放したことにより、断路器1・2次間においてアークによる3相短絡を起こした。

- ・メーカーによる事故品調査の結果、高圧遮断器真空バルブが腐食により真空リークしたことで、2相の真空バルブの極間絶縁が低下し、断路器投入により極間絶縁不良の真空バルブを通して電動機に通電していたものと推定される。
- ・真空バルブ腐食原因は、ボイラー給水用純水装置の塩酸計量タンクシール不良等で、腐食性ガスが漏洩していた事が主要因と推定される。

給水ポンプ高圧遮断器異常時は上位の(油入)遮断器を切る事を周知・盤前に表示した。  
(マニュアルを更新)

- ・事故点の断路器を負荷開閉器に変更することを検討する。また、水平展開(同じリスクのある箇所)の洗い出しも併せて検討し、必要な箇所を負荷開閉器に変更する。
- ・真空遮断器の真空度について、定期的な保守管理を検討する。  
具体的には、真空度チェッカー導入を検討する。

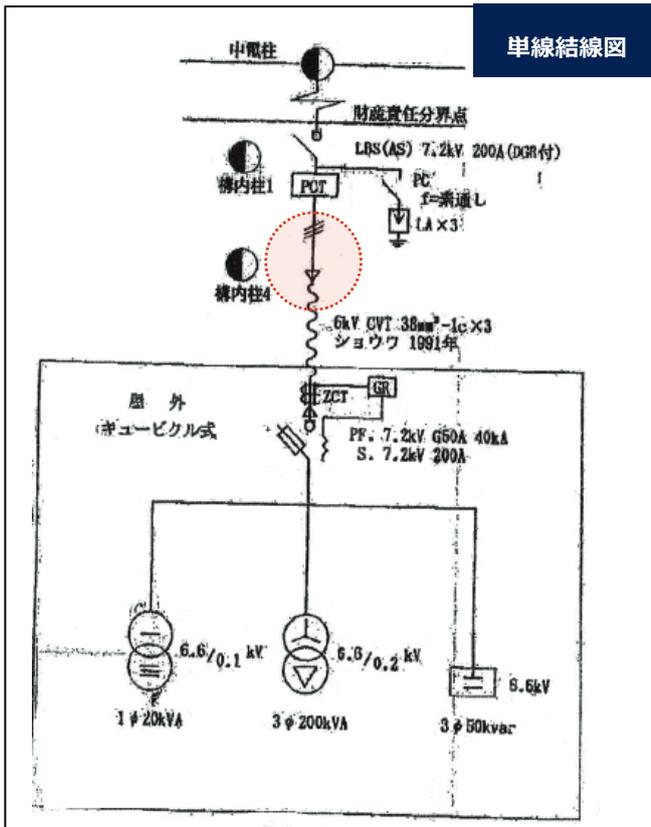
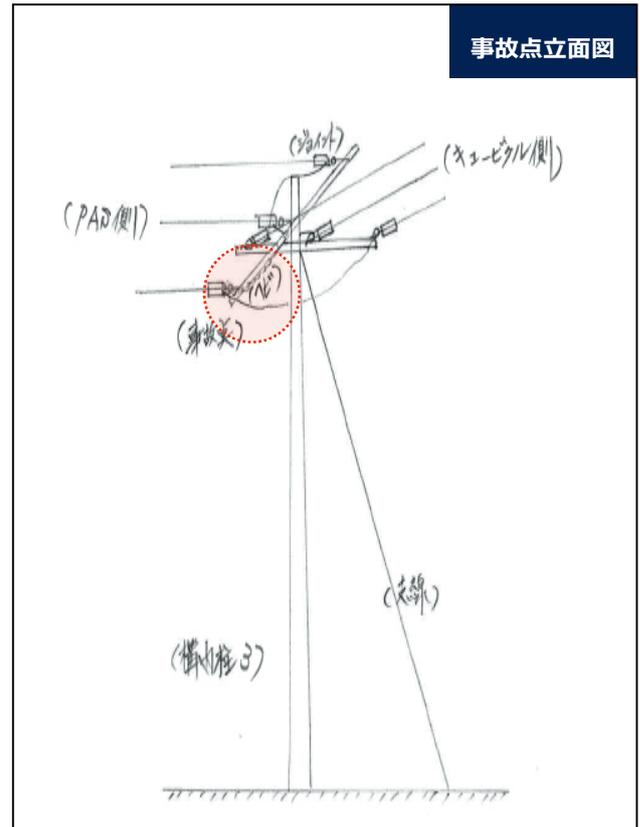
電力会社配電線が DGR により自動遮断した。主任技術者（外部委託）が現地調査したところ、構内電柱の高圧架空電線にへびが接触・地絡したことが判明した。

- ・事故点となったケーブルジョイント部に関して、経年劣化と相まってカバーとケーブル間に隙間が生じたことで、へびがカバー内部に侵入したものと推察。
- ・PASの地絡継電器が、電力会社との保護協調が取れていなかったため動作しなかった。

- ・電力会社と保護協調を協議し、 $V_0$  設定値を  $5\% \rightarrow 2\%$  へ変更した。
- ・へびの侵入を防ぐため、テーピング等で絶縁カバーの隙間をなるべく小さくし、充電部への侵入を防止した

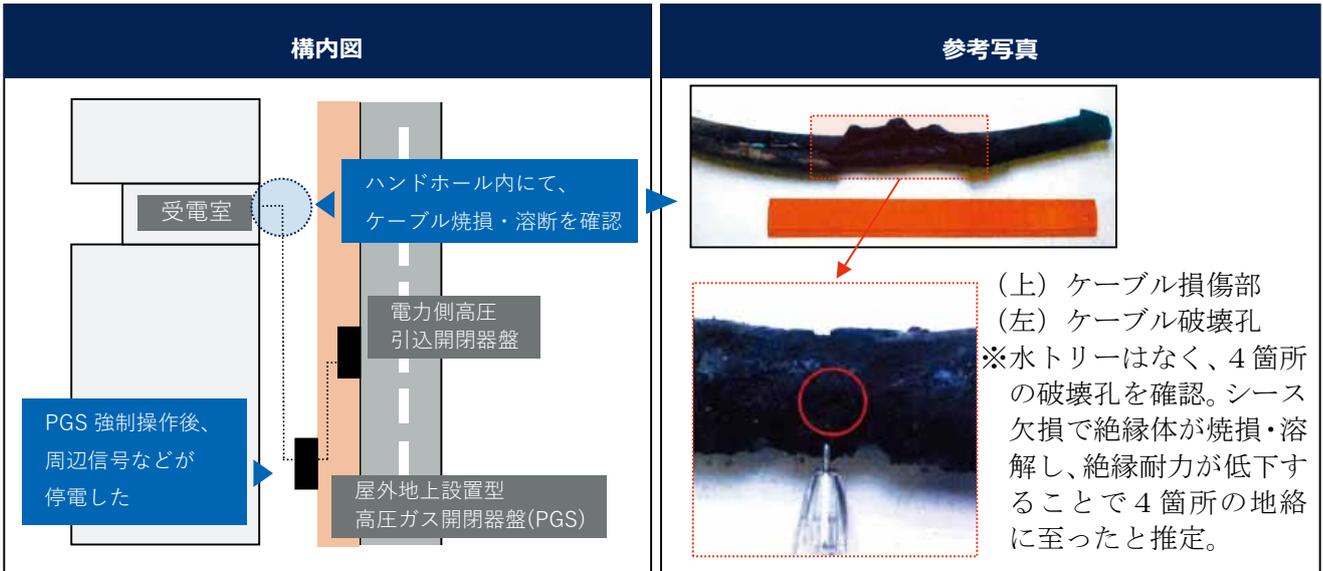
波及事故発生前、DGR 動作で PGS が開放し、事業場構内が停電した。その後、主任技術者が PGS を強制投入したと同時に、電力会社配電線が DGR 動作により自動遮断した。

- 主任技術者が十分な点検を行わなかった。  
構内停電後、地絡リレー動作表示を確認し、高圧ケーブル異常等を予見できる状況であったが、詳細な点検を行う判断をしなかった。
- 停電時の対応マニュアルが十分ではなかった。  
今回のような構内地絡事故を想定したマニュアル（復帰手順）がなかったため、とっさに PGS を強制投入してしまった。
- 高圧引込ケーブルが劣化していた。  
波及事故後の調査において、PGS から構内 VCT 間の絶縁不良が判明し、当該箇所の高圧ケーブルが焼損していることを確認した。  
なお、1年前に実施した年次点検において、高圧引込ケーブル絶縁不良の報告を受けていた。
