IV. 最近の電気事故の事例

中国四国産業保安監督部
電力安全課

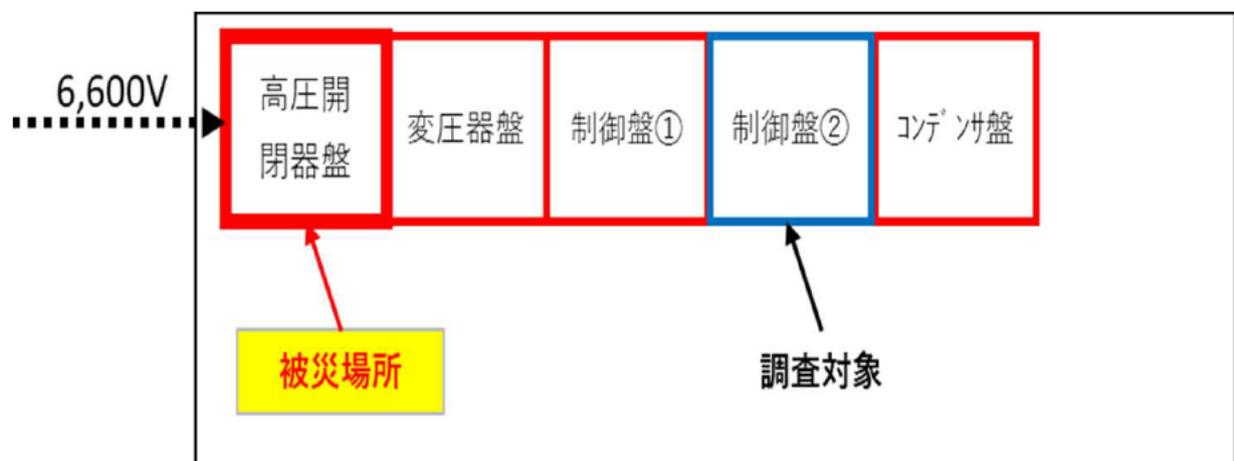
制御盤の位置図

制御盤の蛍光灯用安定器の PCB 調査作業中に、高圧開閉器盤内のパワーヒューズ取付部に右腕が接触・感電した。

- ・当日、制御盤の蛍光灯用安定器の PCB 調査（型式調査）が予定されていた。
- ・調査は、遮断器「切」で充電されていない制御盤が対象であったが、被災者はそれより上位系が充電されていることを認識しつつも、遮断されていない高圧開閉器盤も調査対象であると思い込んでいた。
- ・職場責任者は、高圧充電部がある高圧開閉器盤は調査対象と考えていなかったため、低圧充電部の確認を含めた KY を行ったが、被災者は他の制御盤からの流れで、高圧開閉器盤の調査を開始した。
- ・本来、充電部の近接作業では、絶縁シートや絶縁手袋が必要なルールとなっていたが、これらの準備はしないまま調査に着手し、充電中のパワーヒューズ取付部に右手首～肘間が接触したことで感電負傷した。
- ・ほぼ同時に、当該盤への送り開閉器が地絡保護継電器動作により自動遮断した。また、両手で蛍光灯を把持していたことから、両手間で通電した。

- ・充電部に近い照明器具の撤去及び位置変更を行う。
- ・充電部に保護カバーが設置されているか再確認を行い、必要な対処を行う。

- ・原則、充電部の近接作業は行わないよう再教育を徹底する。
- ・充電部の近接作業を行う必要がある場合は、安全対策を徹底するよう再教育を行う。

- ・KY シート等で引き続き安全対策の実施を確認するとともに、職場責任者は必要に応じて現場確認を行い、特に安全対策の徹底を監視する。

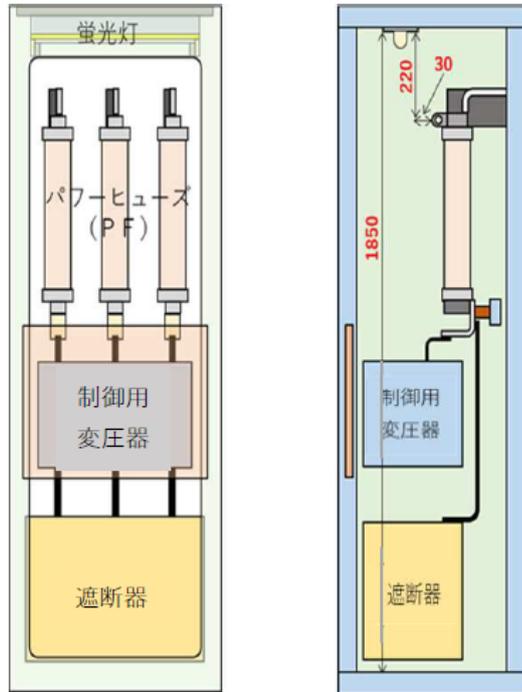
高圧開閉器盤見取り図

- ・充電中の高圧開閉器盤内のパワーヒューズ取付部に接触、感電した。
- ・被災者と職場責任者間で、作業計画のすり合わせが不十分であったため、被災者は調査対象でない盤の調査を行ってしまった。
- ・被災者は、調査箇所が充電部であることを認識していたが、必要な安全対策を準備しなかった。

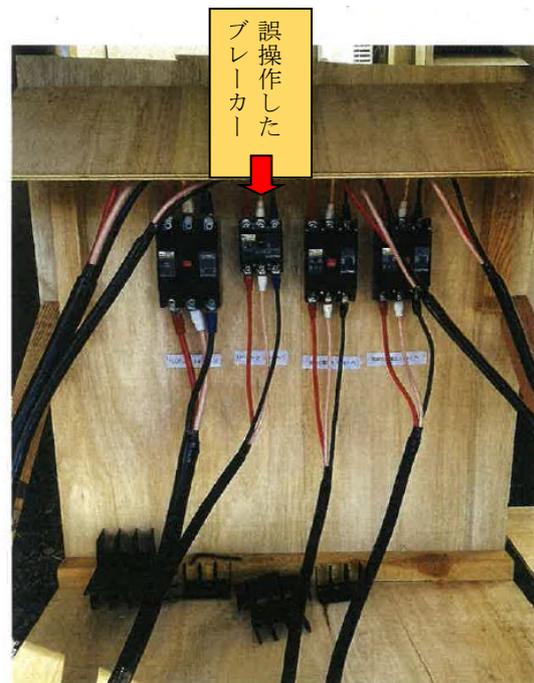
既設分電盤：事故点

配電盤の改修工事中、電源切り替えのために仮設電源用ケーブル（200V）のテープを素手で剥ぐ作業に取りかかった際に感電した。（右手掌電撃傷、右人差し指熱傷）

- ・配電盤等の改修工事に際し、施設内に長時間停電ができない機器が存在することから、仮設電源を準備した。
- ・この際、既設分電盤の電源切り替え処置前に仮設電源盤ブレーカーを作業責任者が投入してしまい、仮設電源用ケーブルが充電状態となっていた。
- ・被災者は、電源切替のために仮設電源用ケーブルのテープを素手で剥ぐ作業に取りかかったところ、感電した。

仮設電源からの給電作業中、作業手順を逸脱したことで、本来通電していないはずのケーブルが充電状態となり、当該ケーブルのテープはぎ取りのために被災者が素手で把持したところ、感電した。

- 仮設電源盤に操作禁止表示等がなかったこと、事故の要因となったブレーカーの両脇のブレーカーが投入状態であったことから、作業責任者が勘違いしてブレーカーを投入してしまった。

- 作業手順の周知徹底を図り、作業手順書に則って作業を行う
- 作業責任者は指示、確認に徹する
- 仮設電源盤のブレーカーには操作禁止表示等を行い、責任者の許可なく操作しない
- 電源切替作業時は、電気工作物に触れる前に必ず検電を行う
- 絶縁防護具の着用を徹底する

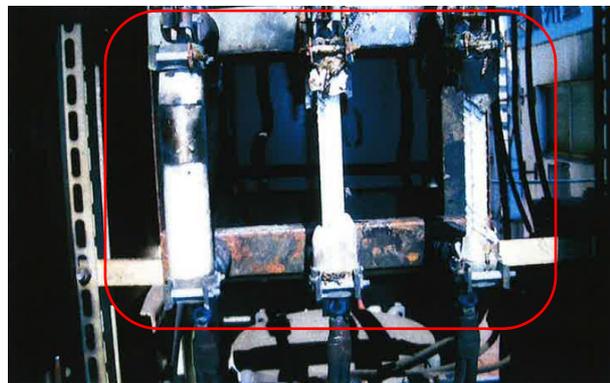
当該事業場の単線結線図

LBS 焼損の状況

キュービクルが腐食・老朽化しているところに、強い雨風をうけてキュービクル内部に雨漏りし、地絡短絡した。

- ・年次点検、月次点検は保安規程どおりに実施していたが、外観点検が不十分でキュービクルの腐食、老朽化を問題ないものと判断してしまっていた。
- ・地絡保護装置が設置されていなかったため、事業場内で保護出来なかった。
