IV. 最近の電気事故事例

中国四国産業保安監督部 電力安全課

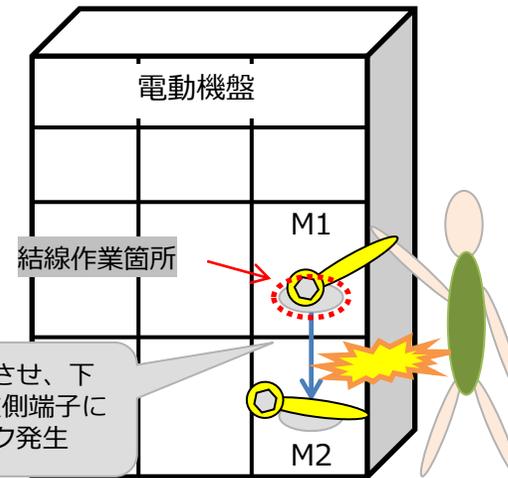
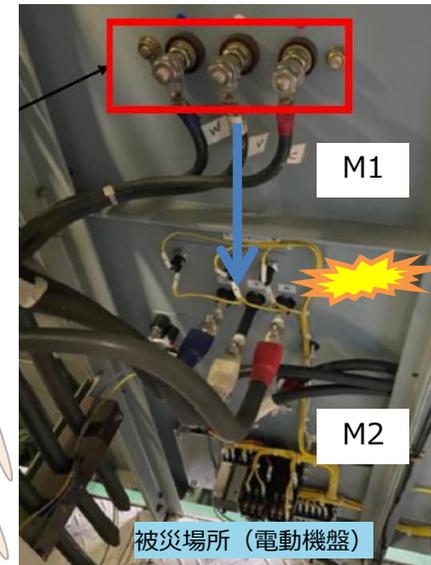
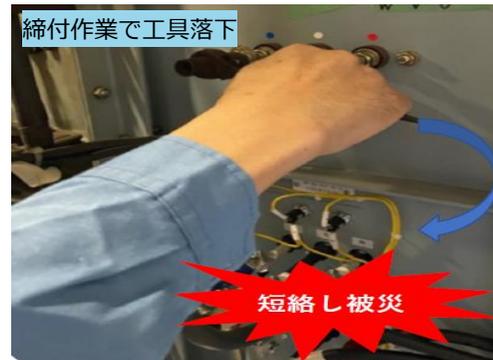
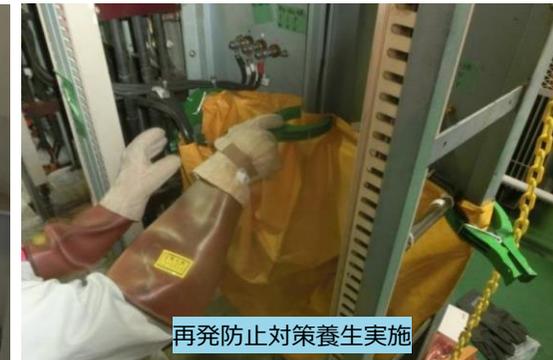
【電気工作物の概要】

制御装置更新工事後、制御装置と電動機盤との信号対向試験を実施するため、電動機盤内で負荷側を解線し、制御装置からの模擬信号で電動機が起動しないように対策していた。対向試験が終了したため、電動機盤内で2次側の結線作業を実施していたところ、作業員が使用してた手工具（ラチェットレンチ）を誤って落下させ、他の電動機用漏電遮断ブレーカーの1次側端子に金属工具が接触し相間短絡となった。その際、アークが発生し、作業員1名が火傷を負った。

- 充電部が露出している部分に工具が落下し、短絡が発生した。 ⇒ 活線近傍作業では養生を実施。
- 保護手袋の着用ができていなかった。（保護眼鏡、マスクは着用） ⇒ 保護具着用。
- 絶縁工具を使用していなかった。 ⇒ 電気工事には絶縁工具を使用。
- 活線近傍作業ルール逸脱および作業要領記載不十分。 ⇒ 上記、安全対策をルール化し、教育を行う。

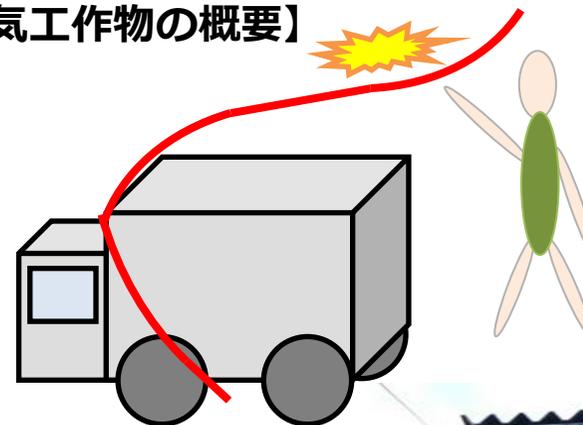
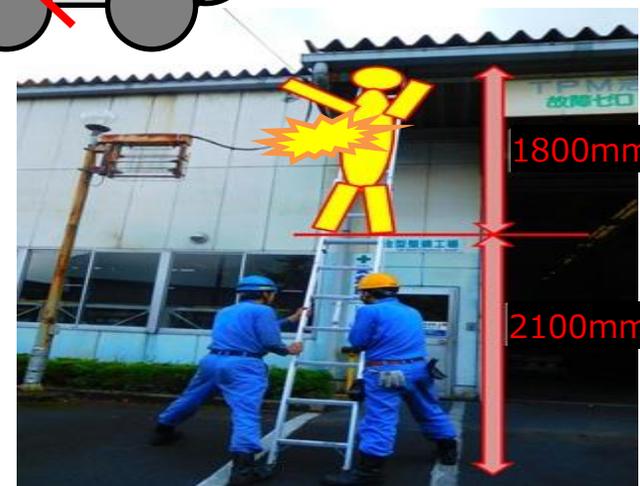
【電気工作物の概要】

事業所内の荷下ろしスペースの低圧架空電線（高さ4.3m）にトラックのウイングが接触し、電線が燃えているとの連絡があった。担当が現地確認したところウイングの開閉により引っかかった電線が垂れ下がり、ウイングに電線が引っかかっていた。ウイングより電線を外すため、当該電線の2次側（ポンプ側）に電源供給が無いことを確認し、当該電線を検電の上、作業に着手した。電線のたるみをとるため、3、4回引っ張ったところ、バランスを崩し、電線を掴んだところ感電した。

- 当該電線2次側（ポンプ側）の電源しか確認しなかった。 ⇒ 電源隔離箇所の明確化。
- 架空電線がトラックに接触する高さに施工されていた。 ⇒ 電線の施工ルートの変更。
(参考) 電技解釈第68条【低圧架空電線の高さ】 道路を横断する場合 路面上6m / 低圧架空電線を道路以外の場所に施設する場合 地表上4m
- 電気主任技術者に連絡しなかった。 ⇒ 電気トラブル時の連絡体制構築。

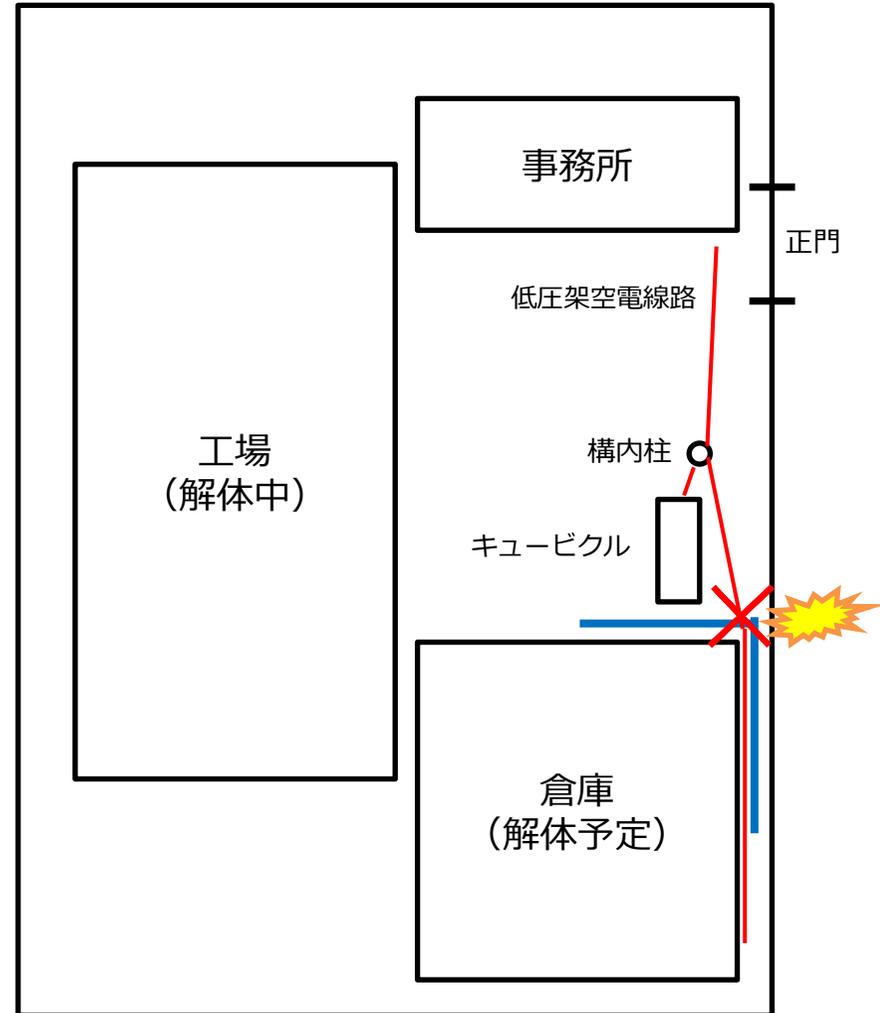
【電気工作物の概要】

作業当日、足場業者が倉庫北面の足場の組み立て中に、充電中の低圧架空電線に接触し、感電し病院で死亡した。（電線の絶縁被覆に樹木の擦れによるものと思われる傷があったと推察）

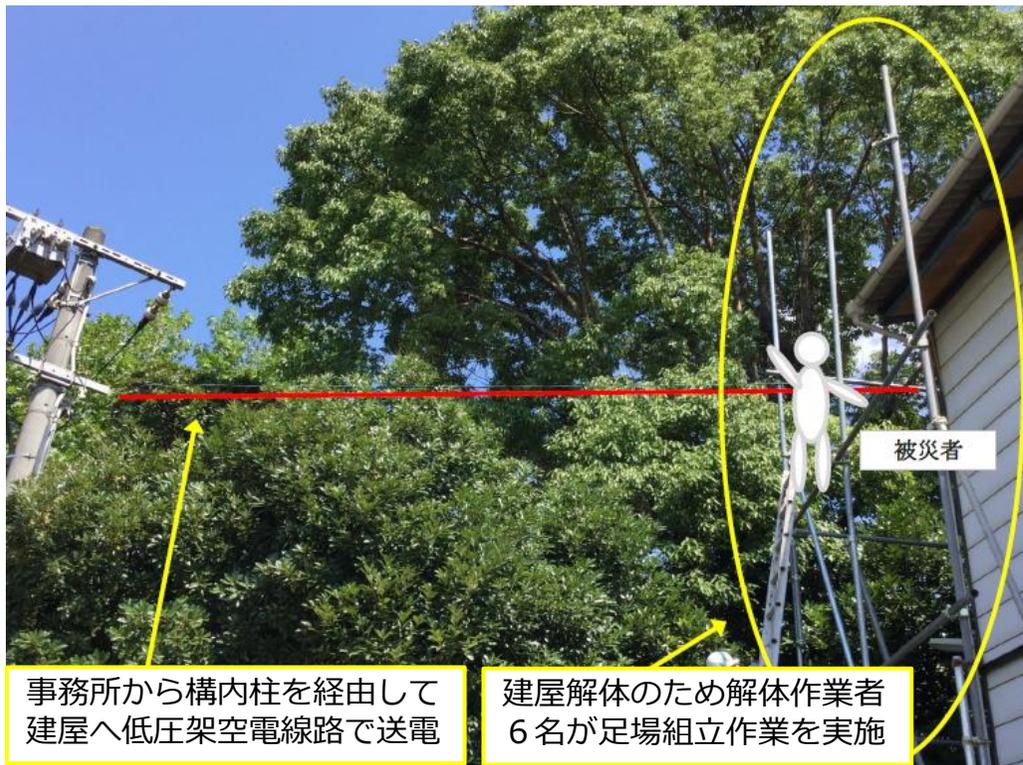
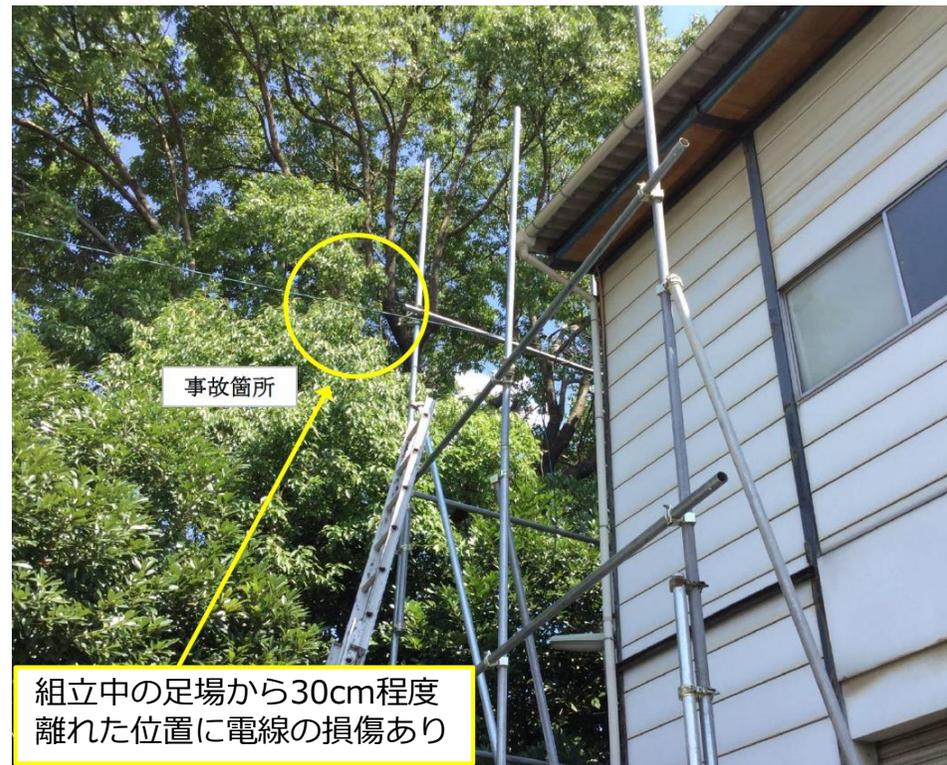
【電気工作物の概要】

- 解体作業中にも関わらず、停電させていない。 ⇒ 停電させてから作業を実施。
- 充電中にもかかわらず、感電防止措置が実施されていない。 ⇒ 感電防護措置の実施。
- 充電状況の認識の相違があり、充電中の認識不足。 ⇒ 関係者での情報共有。
- 電線の被覆が樹木接触の摩耗により損傷していた。 ⇒ 樹木剪定。

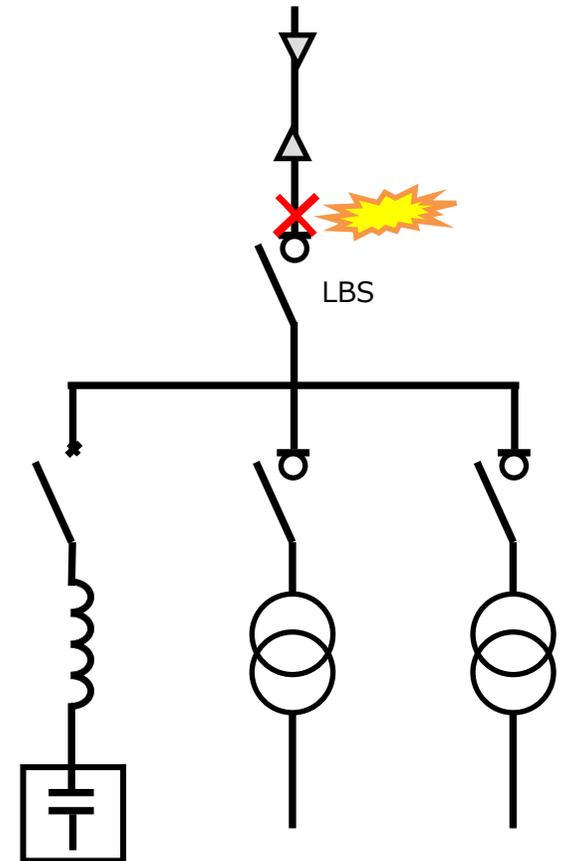
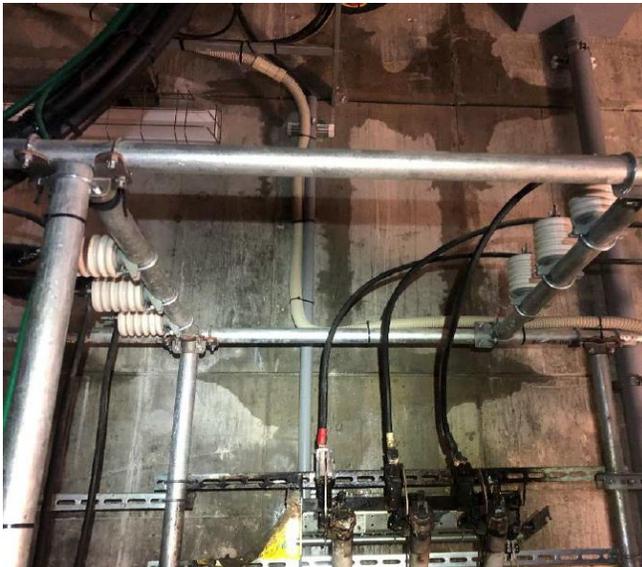
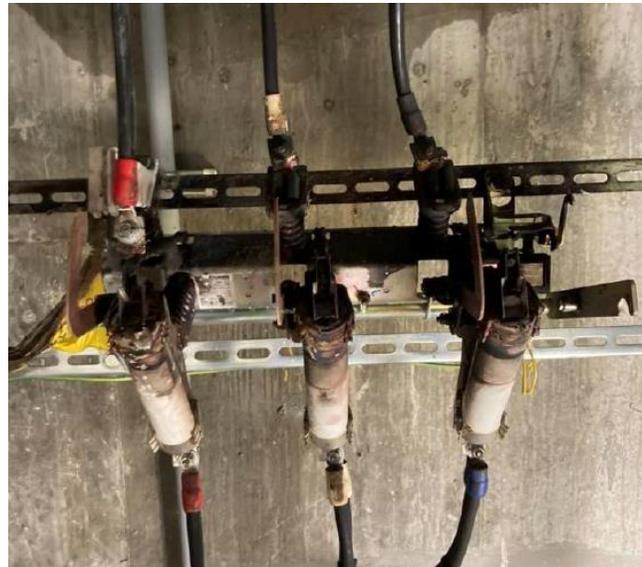
一般送配電会社の配電線がトリップし、当該事業場にて**停電警報及び火災警報が発報**した。消防や警備会社が現地到着し現場確認したところ、地下電気室の高圧交流負荷開閉器（以下、LBSという。）に短絡痕を発見した。管理技術者が現場を調査した結果、ケーブルピットに溜まった雨水がケーブル引き込み用開口部より浸水し、ケーブルラックをつたってLBSに水滴となって落ち、それが原因でLBS1次側が短絡し波及事故に至ったものと結論づけた。

- 大雨によりケーブルピットに溜まった雨水がケーブルの引込用開口部より浸水。ケーブルラックをつたって水滴となりLBSの1次側に落下したことにより短絡した。
- この事業場はいわゆる**出迎え方式**である為、SOGが設置できず、**LBSの1次側は保護範囲外**となっており事故が構外に波及した。

- 大雨によりケーブルピットに溜まった雨水が引込用開口部より浸水した。⇒ 貫通部止水処理の実施。
ピット部に排水ポンプ設置。
漏水警報装置の設置。
