## **IV. 最近の電気事故事例**

**中国四国産業保安監督部 電力安全課**

# 最近の電気事故事例のポイント

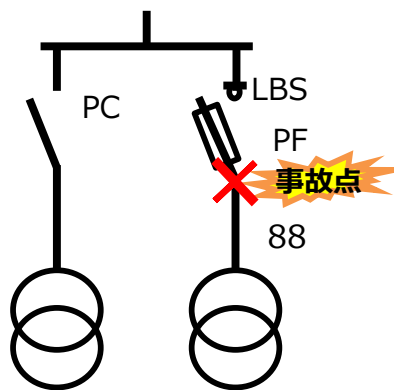
#### 【電気工作物の概要】

被災者は低濃度P C B含有電気工作物の調査を行っていたところ、キュービクル内のコンデンサ周りに十分なスペースがあったため、充電しているキュービクル内に上半身を侵入させてコンデンサの銘板を確認した。その後、キュービクル外に出ようと立ち上がったところ、動力トランス用L B Sの2次側にヘルメットが接触して短絡、アークが発生した。被災者はアークによる熱で火傷を負い、さらに衝撃によりキュービクル外に吹き飛ばされた。

ヘルメットが接触

コンデンサの銘板

- キュービクル内のコンデンサ周りのスペースが十分に空いていたため、充電中であっても銘板確認のみで ⇒ あれば実施できると判断。

キュービクル内で作業を行う場合は、必ず停電して行うことを徹底する

また、停電後は検電、短絡接地器具の取り付けを行い、保護具を着用する

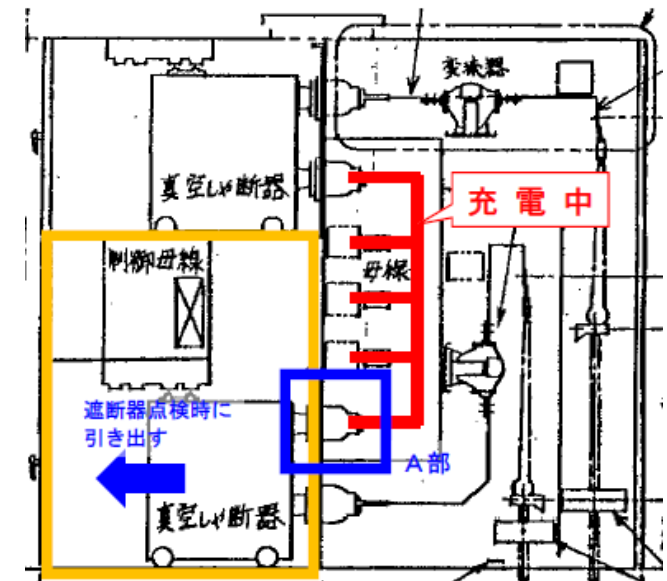
一次側接触子充電中において、高圧遮断器点検のため遮断器を引出した。遮断器引出し後、一次側接触子は充電中のため盤内の清掃は実施しない計画であったが、作業員は遮断器を引出すことで停電するものと誤認し、清掃のためシャッターを開放して作業着手したところ、充電中の一次側接触子に右手が触れ感電した。

- 事故前日の作業が一部未完了になったことについて、請負事業者から設置者に対して未報告
- 請負事業者による当日の作業計画とは異なる作業の追加
- 作業関係者間での打ち合わせ、連絡、周知不足、TBM/KYの未実施等→遮断器を引き出すことで盤内が停電するとの誤った思い込み
- 設置者の管理上の原因についても究明中
