IV. 最近の電気事故事例

中国四国産業保安監督部 電力安全課

最近の電気事件事例のポイント

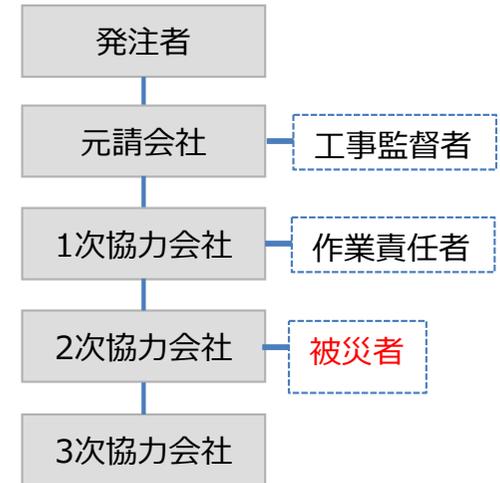
【作業体制図】

電気室メタクラ遮断器の定期点検作業中、遮断器を引き出し後、請負事業者の作業員が盤内清掃中に充電部に触れ感電した（第12胸椎骨折、第1・2腰椎骨折、右手部Ⅲ度熱傷）。

- 定期点検の作業体制は、盤内点検清掃班（被災者は当該班）、遮断器点検班、変圧器点検班の3班体制。
- 当初の作業計画では、当該遮断器の引き出し及び盤内清掃は事故前日（停電日）に実施する予定だった。
- しかしながら、工事監督者と作業責任者との間で、作業時間を勘案し発注者に報告をせず事故前日ではなく翌日の事故発生日（充電日）に実施することを決定。
- 両者の間では、翌日に実施する作業は遮断器の引き出し及び遮断器点検のみで、盤内清掃は実施しない認識だった。

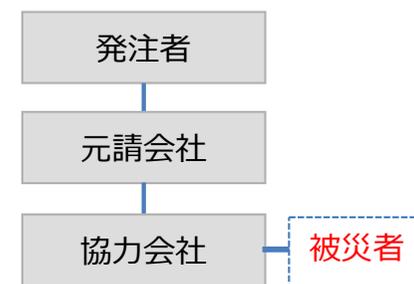
【作業体制図】

屋上キュービクル内に設置している、高圧計器の自動検針化に伴う通信端末の設置工事の事前調査において、作業員が計器の設置場所を探そうとキュービクル内に入った際に、受電設備内のLBSに接触したことで感電、転倒した（電撃傷3カ所（左側頭部、左手の平、左太腿部）、右側頭骨骨折及び急性硬膜外血腫）。

- ・作業員は、設置者に対して通信端末設置工事を行いたい旨の事前連絡はしているが、**具体的な工事日については未連絡。**
- ・工事日当日、現地に到着した作業員は、**設置者及び電気主任技術者には連絡しないまま屋上キュービクルに向かい自身が所有する一般的に出回っているキュービクルの鍵で錠錠し調査を開始。**
- ・作業員は、**ヘルメットや保護具を着用しておらず、**また低圧電気取扱者の特別教育しか受講していなかった。

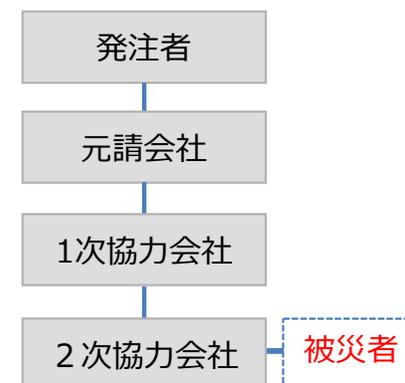
【作業体制図】

- ・ ビルは一般用電気工作物であるが、作業員が触れた高圧開閉器の負荷側縁線は一般送配電事業者の所有物。
- ・ 被災した場所の足場は、電線へ身体が接触する位置まで組み立てられていたが、足場組立事業者から防護管取付サービス事業者に対して防護管等の取付け依頼はされていない。

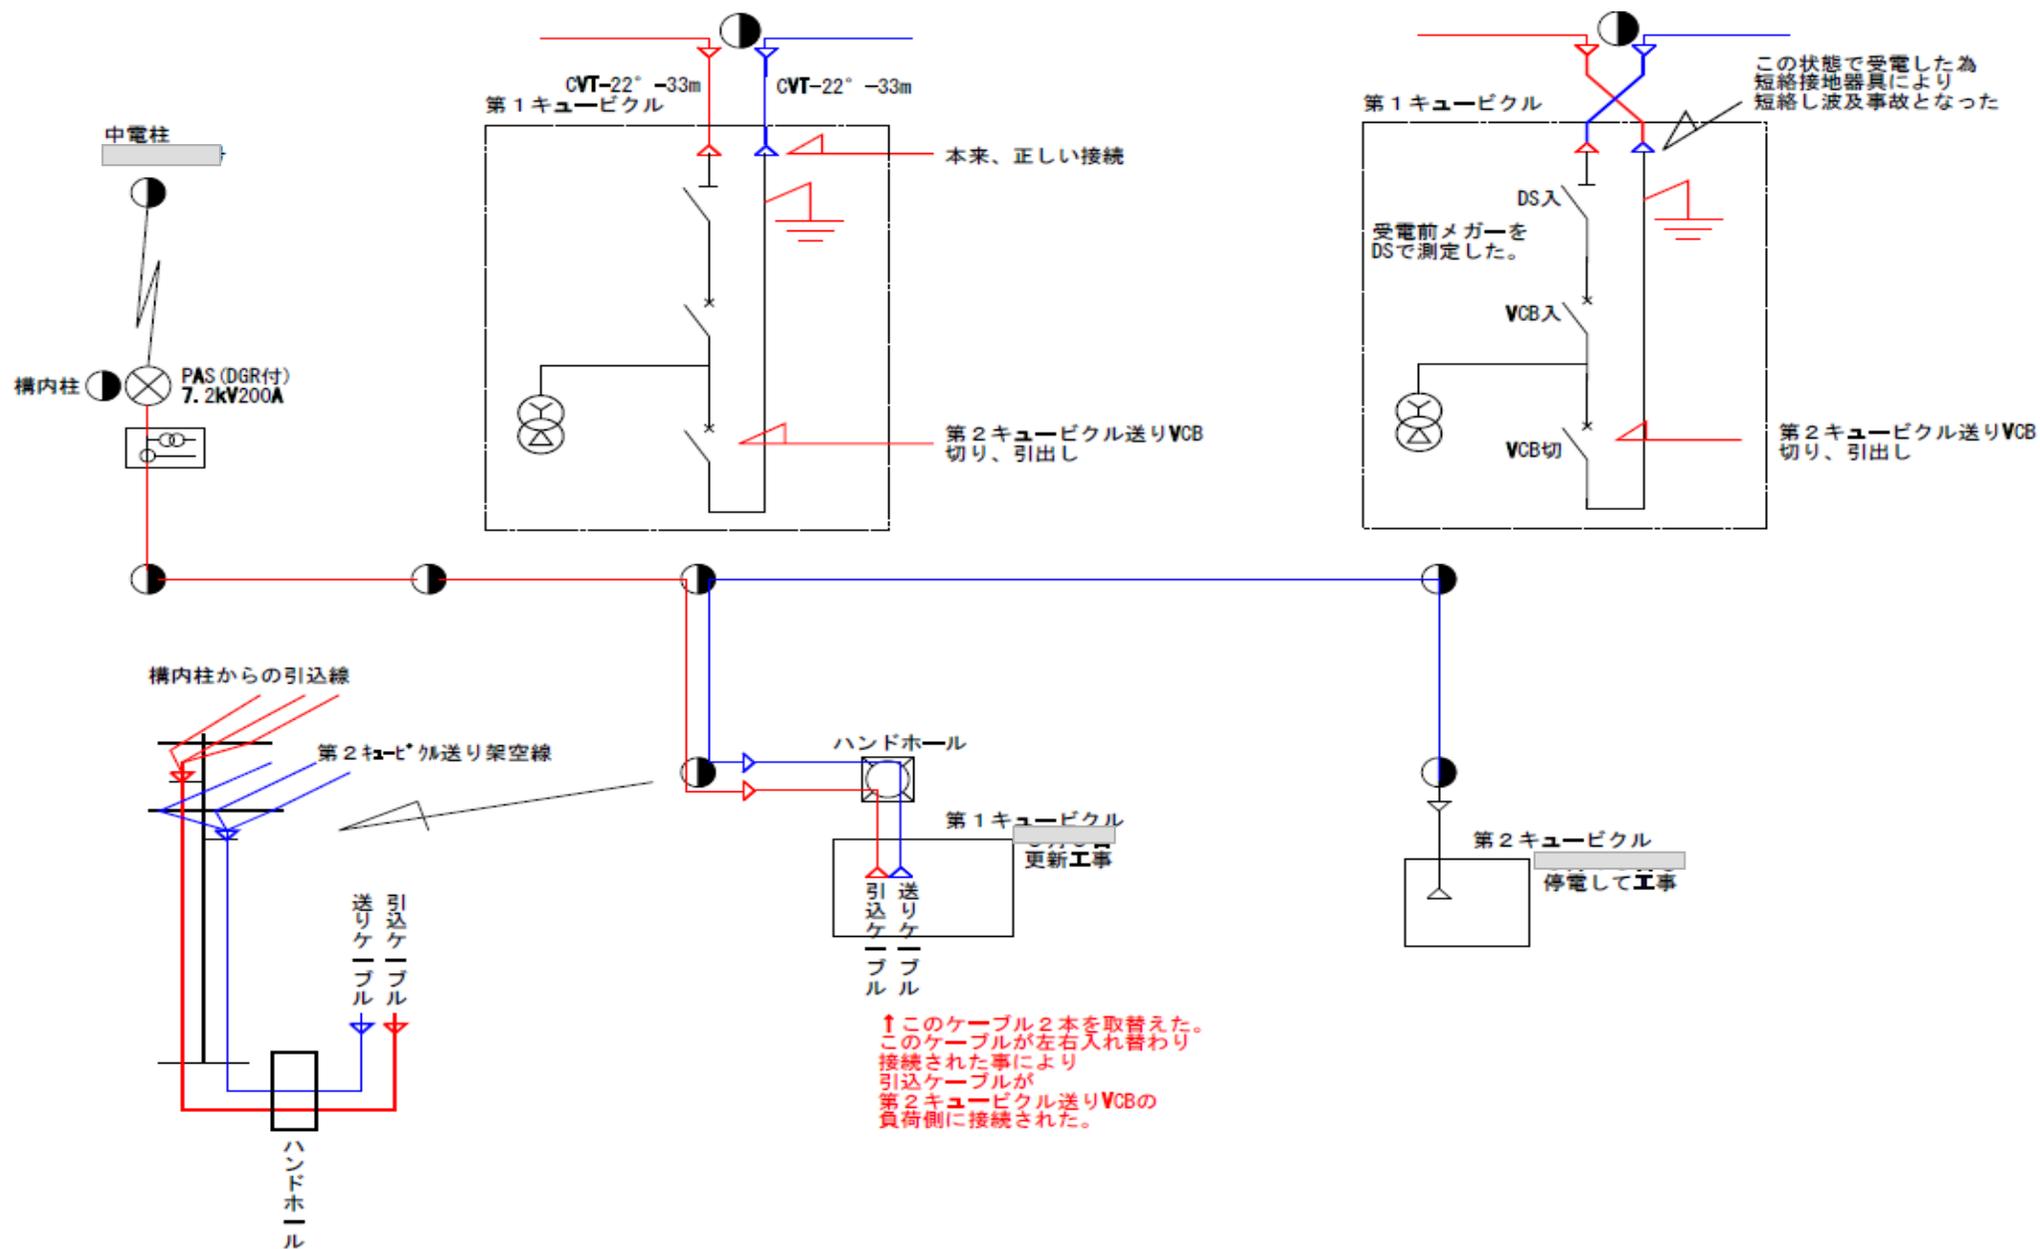
【単線結線図】

6. 波及事故 (ケーブル誤接続) 一単線結線図

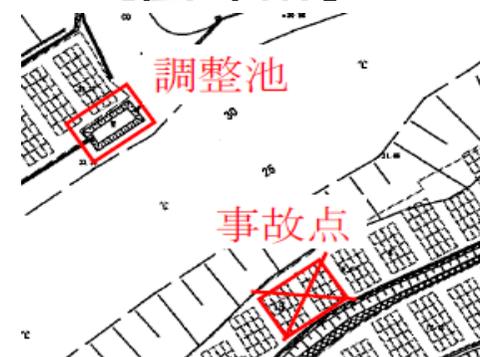
【位置関係】

太陽電池発電所の一部のPCSが停止したことから、設置者からの依頼を受けた保安法人の担当者が現地に到着して確認したところ、土砂崩れにより支持物・PCSが破損していることを確認した。
