IV. 最近の電気事故事例

中国四国産業保安監督部 電力安全課

感電死傷事故に関する事例集

2025年6月
経済産業省産業保安・安全グループ
電力安全課

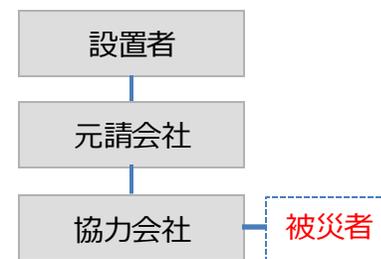
【作業体制図】

工場構内において、作業員Aが電気ディスクグラインダーを使用して配管のメッキ削り作業を行っていた。その後、作業交代のため、被災者Bが作業員Aから当該電気ディスクグラインダーを受け取り、スイッチを入れた瞬間に感電した。（電撃傷により心肺停止したものの、AEDにより蘇生）。

- ・作業現場は屋外で、当日は被災1時間前から本降りの雨が降っていたため、雨水が当該電気ディスクグラインダー内に浸水して漏電したと推定されている。
- ・当該電気ディスクグラインダーは一重絶縁。
- ・被災者は、雨天用防具や低圧用ゴム手袋などを着用しておらず、低圧電気取扱者の特別教育なども受講していなかった。

事故原因	再発防止対策
<p>①機器アースの未施工 当該ディスクグラインダーは一重絶縁であり、水気のある場所においてはD種接地を行う必要があったが、施工していなかった。</p>	<p>①機器アースの確実な実施と二重絶縁機器への更新 ・作業者が実際に使用する前に電気主任技術者及び元請会社の現場責任者により機器アースを取っていることを確認してからでないと使用させないように作業手順書を変更。 ・電動工具は二重絶縁品に随時更新。</p>
<p>②給電ブレーカーが漏電遮断器付きではなかった 低圧の機械器具に接続する電路でなおかつ水気のある場所においては、電路に地絡（漏電）を生じた時に自動的に電路を遮断する装置を施設する必要があったが、給電ブレーカーは漏電遮断器が付いていなかった。</p>	<p>②漏電遮断器付き給電ブレーカーへの更新 電動工具使用時は漏電遮断器付きの給電ブレーカーから電源を供給するため、給電ブレーカーを漏電遮断器付きに更新。</p>
<p>③雨天の屋外作業における一重絶縁の電気ディスクグラインダーの使用 当該電気ディスクグラインダーは絶縁性能が低い一重絶縁であり、侵入した雨水がディスクグラインダー内で漏電しやすい状況だった。</p>	<p>③雨天時の屋外での作業を禁止 雨天の屋外では電動工具を使用してはいけないことを作業計画書又は作業手順書に明記し、社内教育で周知徹底する。</p>

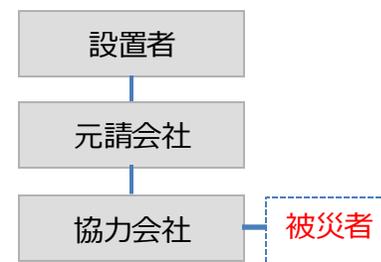
【作業体制図】

事業場構内にて変圧器の撤去作業準備として変圧器吊上げ用のチェーンブロックを設置中、電気工事会社の作業員2名が当該変圧器近傍にあった高圧ケーブルの充電部に触れて感電（1名：電撃傷3カ所（右小指、左下腹部、下背部）、1名：電撃傷3カ所（左前腕、左人差し指、左小指））。

- ・ 工事の全容は、第1電気室の変圧器の更新、第3電気室、第4電気室及び第5電気室に保管されていた使用済み変圧器の撤去。
- ・ そのうち、設置者及び元請会社は、主任技術者（外部委託）に対して第1電気室の変圧器の更新及び第5電気室の変圧器撤去に係る停電操作を依頼し、停電予定日の前日、元請会社と協力会社は、第3、4電気室に保管されていた使用済み変圧器の撤去中に感電した。

①全停電と誤認及び主任技術者への未連絡（人的要因）

元請会社は、現地下見の段階から第3、4電気室は廃止済みで通電していないと誤認したため、主任技術者には連絡せずかつ事故当日も未検電で作業を着手した。

①主任技術者への連絡の徹底

- ・ 電気工事実施時は通電の有無に関係なく主任技術者に事前に連絡することを徹底し、工事計画書（書面）も事前に提示する。
- ・ 主任技術者から設置者に対して事故事例を用いた保安教育を実施。

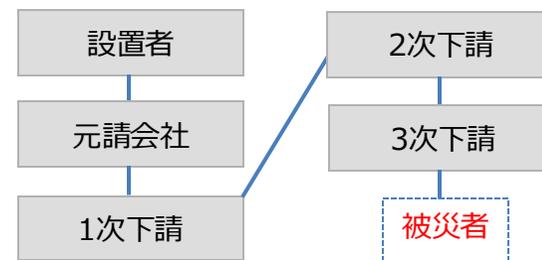
【作業体制図】

事業場の耐震補強基礎工事において、建築工事業者の作業員（被災者）が電動工具の電源を低圧分電盤から直接取ろうとしたところ、銅バーに衣服のファスナーが接触し、相間短絡事故が発生した（1名：Ⅱ度熱傷（腹部、両腕、両太腿付根））。

- ・ 電動工具の電源は、元請会社から2次下請現場監督者に設置者電源を使用するよう指示し、2次下請現場監督者にて当該低圧分電盤から取ることを判断。なお、元請会社から当該事業場の主任技術者（専任）に対する事前連絡はなかった。
- ・ 被災者の服装は、空調服（ファスナー、ファン付）、短パン

事故原因	再発防止対策
①設置者の電源使用に係るルールの逸脱 設置者の電源を使用する場合、事前に設置者に連絡し、許可がないと使用できないルール及びブレーカー等から電源を取る場合は設置者が立ち会うルールだったが、元請会社は認識していなかった。	①構内工事計画書への記載事項の追加 構内工事計画書（体制、工程、安全対策等が記載）において、電源使用の要否、電気工事の有無、必要資格の有無、作業内容詳細、TBM/KY実施内容（サイン欄）、全請負事業者確認欄などを盛り込む。 ②構内工事ルールの再教育 設置者の構内工事ルールのうち、電源使用有無、電気工事有無、TBM/KYなどについて全請負事業者に対して再教育する。
②作業計画にない電気工事の実施 電気工事を実施する場合、事前に設置者に連絡し、許可が無いと実施できないルールだったが、元請会社は電気工事という認識がなかった。	
③TBM/KYの不足 元請会社は、当該工事においては事故が発生していなかったため、TBM/KYが必要という認識が希薄だった。
